A U T O R I Z O V A N Ý  
KRAJINÁŘSKÝ ARCHITEKT  
**Ing. Miroslava POLACHOVÁ**  
H A M R Y 10  
614 00 B R N O

INVENTARIZACE A OCENĚNÍ DŘEVIN DOTČENÝCH STAVBOU  
„REKONSTRUKCE A MODERNIZACE KINA P. BEZRUČE“, FRÝDEK - MÍSTEK

4/2016

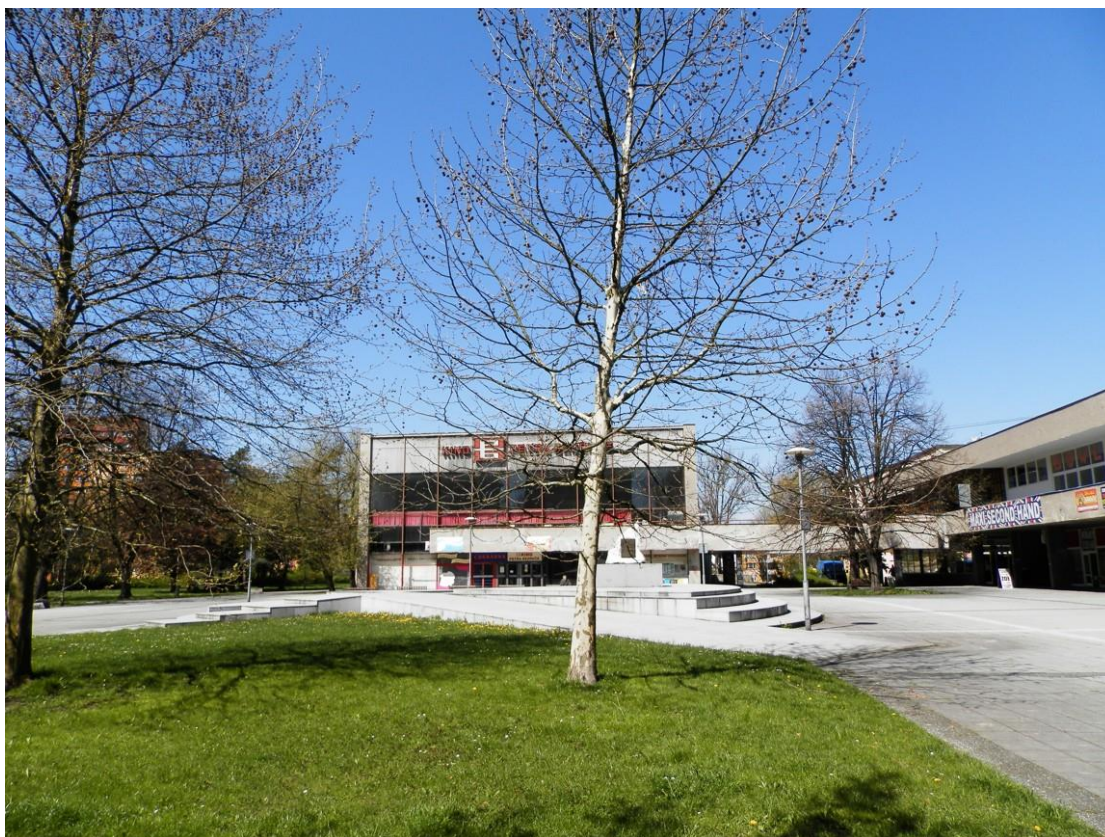
Pohled přes platany na čelní fasádu bývalého kina P. Bezruč

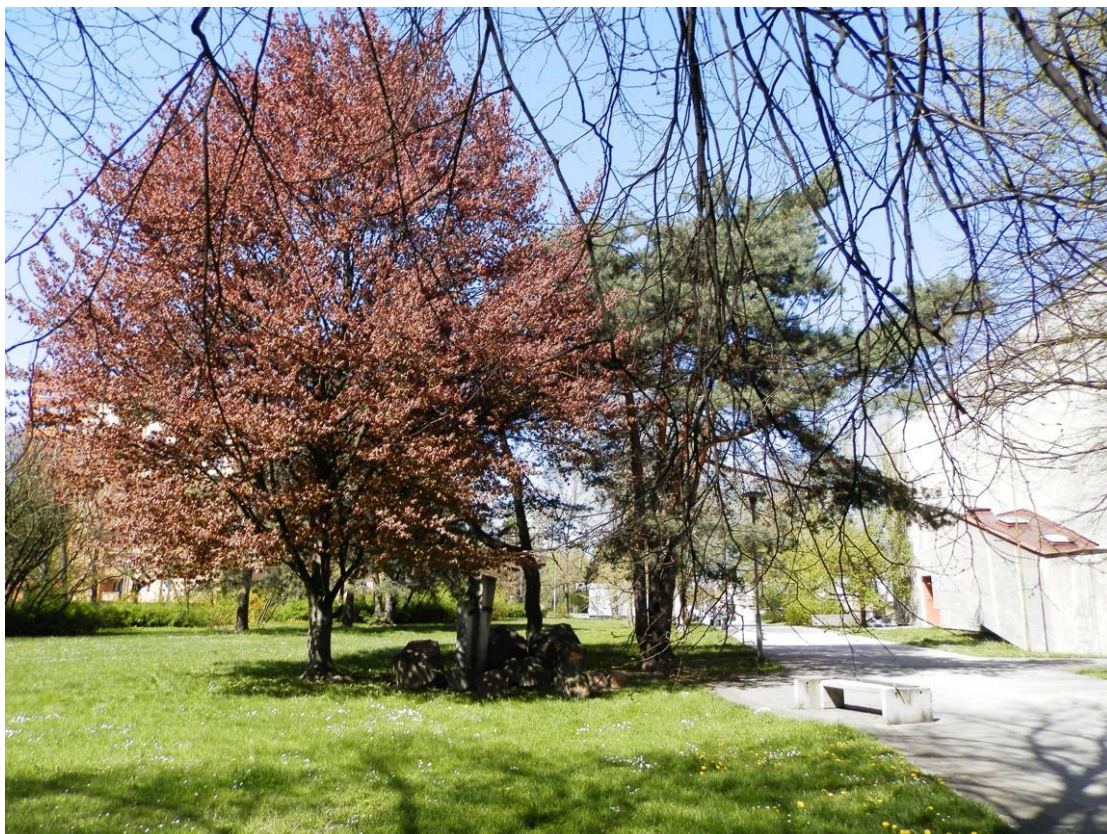
Pohled na stávající buk a borovice u pomníku slezských básníků

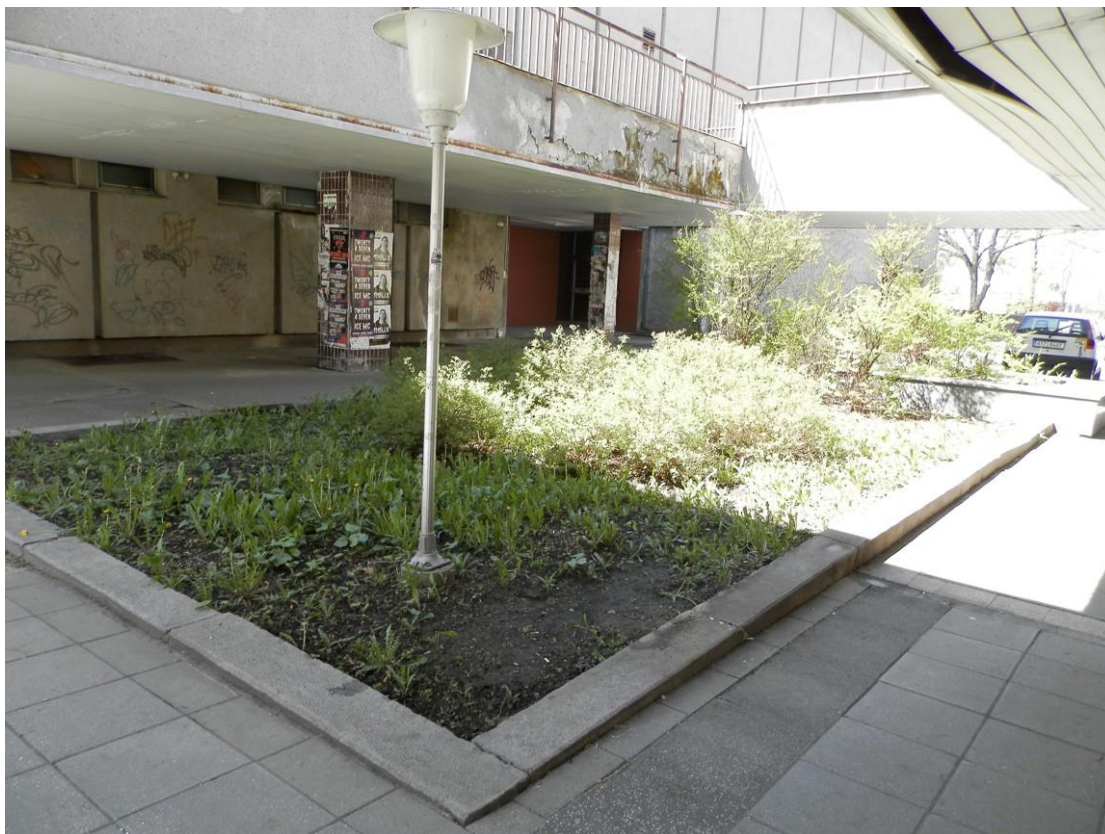
V prostoru pod spojovacím krčkem mezi budovou kina a sousedním obchodním centrem se nachází zvýšené záhony. Výsadba uvnitř záhonů je mezernatá a trpí špatnými péstebními podmínkami, jedná se pouze o keřové výsadby (tavolníky). Poblíž krčku se v prostoru náměstí Evropy nachází dva obdélníky v dlažbě, zde jsou vysazeny dva vzrostlé stromy (lípy), které přistiňují prostor pro posezení na lavičkách. Další stromy v prostoru náměstí jsou zastoupeny pouze trojicí relativně mladých platanů, které jsou vysazeny na protější straně náměstí (vzhledem k čelní fasádě bývalého kina). Stromy se nachází v travníkové ploše tvaru pětiúhelníku.

Zbytky keřových výsadeb ve zvýšených záhonech pod spojovacím krčkem mezi kinem a obchodním centrem

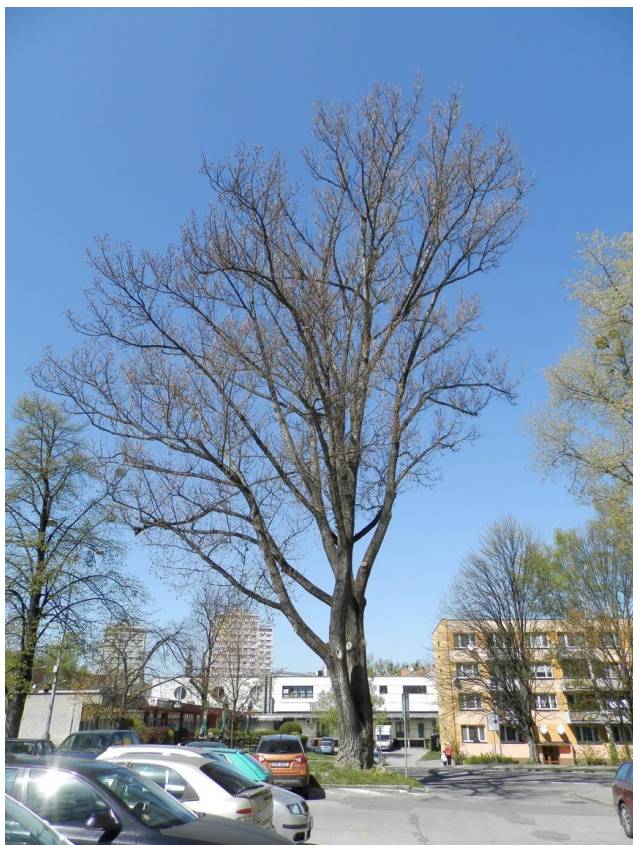
Na severozápadní hranici se nachází v zatravněném pásu mezi chodníkem a parkovištěm stávající stromořadí tvořené starými jedinci rodů topol, lípa, jasan, tyto stromy jsou již ve stavu, kdy vyžadují každoroční péstební zásahy. Uprostřed parkoviště se nachází obrovský jasan, rovněž již ve věku, kdy je nutné sledovat statiku a provádět pravidelnou údržbu. Směrem na jih k parčíku se nachází mezi parkovištěm a chodníkem podél parčíku krátký svah, který je částečně zarostlý stromy a mezernatým keřovým porostem (zbytky původních plošných výsadeb – kolkvie, kaliny, kdoulovce, pámelníky, svídy, zimolezy a skalník). Stromové patro tvoří lipová alej.

Soliterní jasan v parkovišti

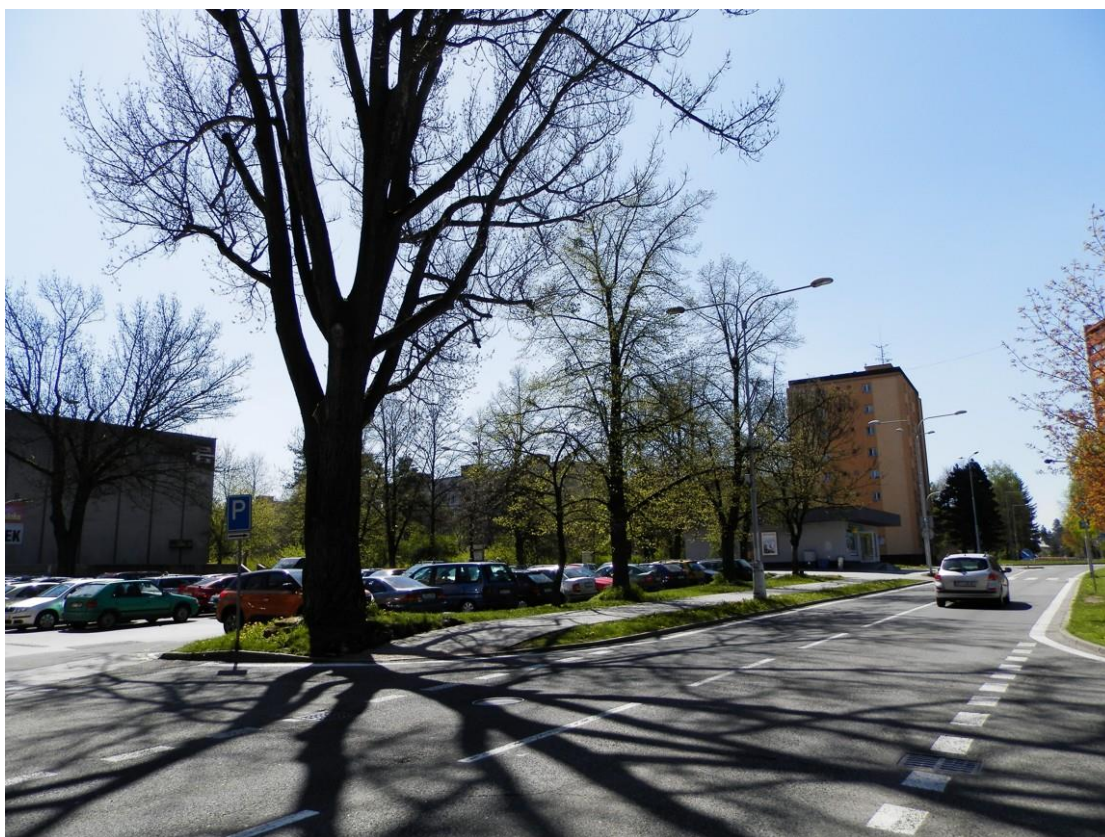
Pohled na stávající stromořadí při ulici Beručově

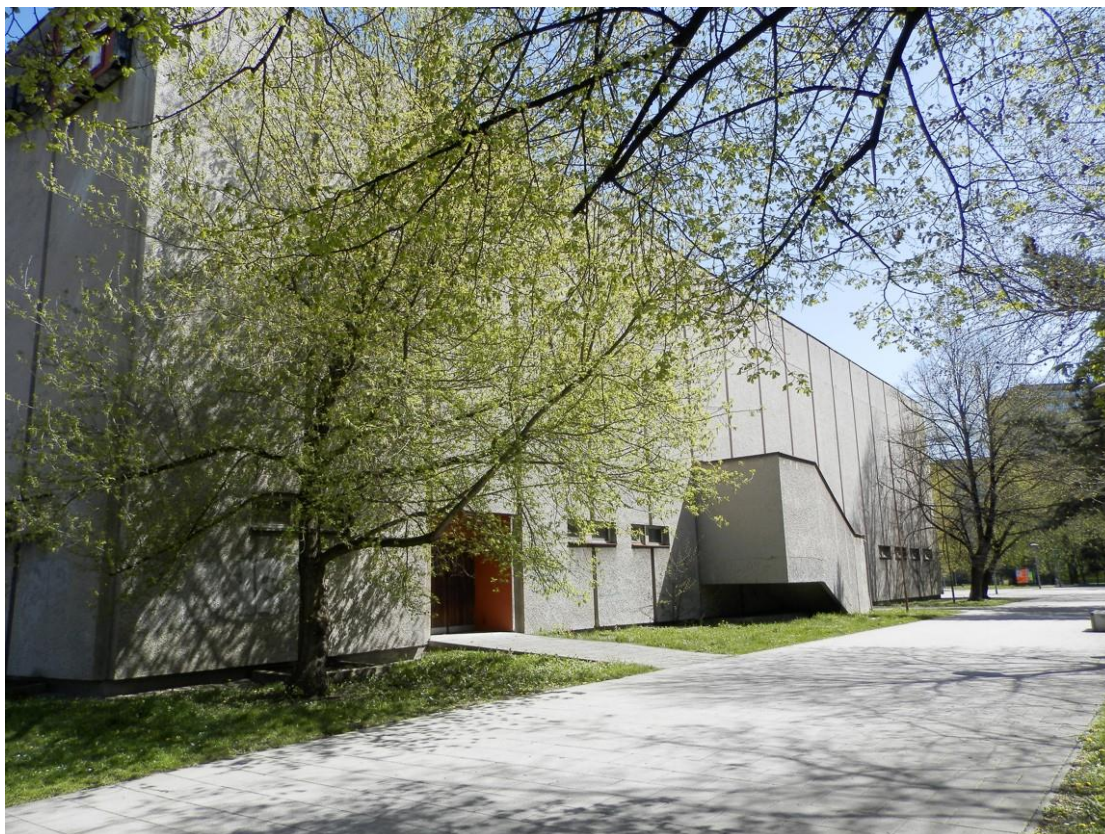
V úzkém pásu podél jižní strany budovy bývalého kina P. Bezruče se nachází tři stromy, jedná se o dva javory jasanolisté a jednu lípu. Stromy zasahují korunami do pláště budovy.

Zhoršený zdravotní stav je u části dřevin zapříčiněn zejména jejich stářím. Ve zhoršeném stavu jsou zejména stromy staré, jasany a topoly poblíž parkoviště, částečně i lípy v tomto prostoru, také javory jasanolisté poblíž budovy kina – je to dáno věkem, a také podmínkami na stanovišti, a to přes provádění pravidelné údržby, která je zde patrná (je vidět, že pravidelně dochází k zdravotním řezům apod.). Jedná se o prosychání korun, chybňá větvení, výmladky, někde i hnilobu ve dřevě v místech po odstraněných větvích či kmenech. Mírně zhoršený stav je vidět také na dvojici lip poblíž spojovacího krčku mezi kinem a obchodním centrem (rovněž věk a stanovištní podmínky). Část stávajících stromů tvoří mladí perspektivní jedinci, je vidět, že i v přilehlém parčíku probíhá postupná obnova (omlazování) porostů (relativně mladé výsadby platanů, červenolistých buků, třešní, dubů...).

Dřeviny u jižní fasády budovy bývalého kina

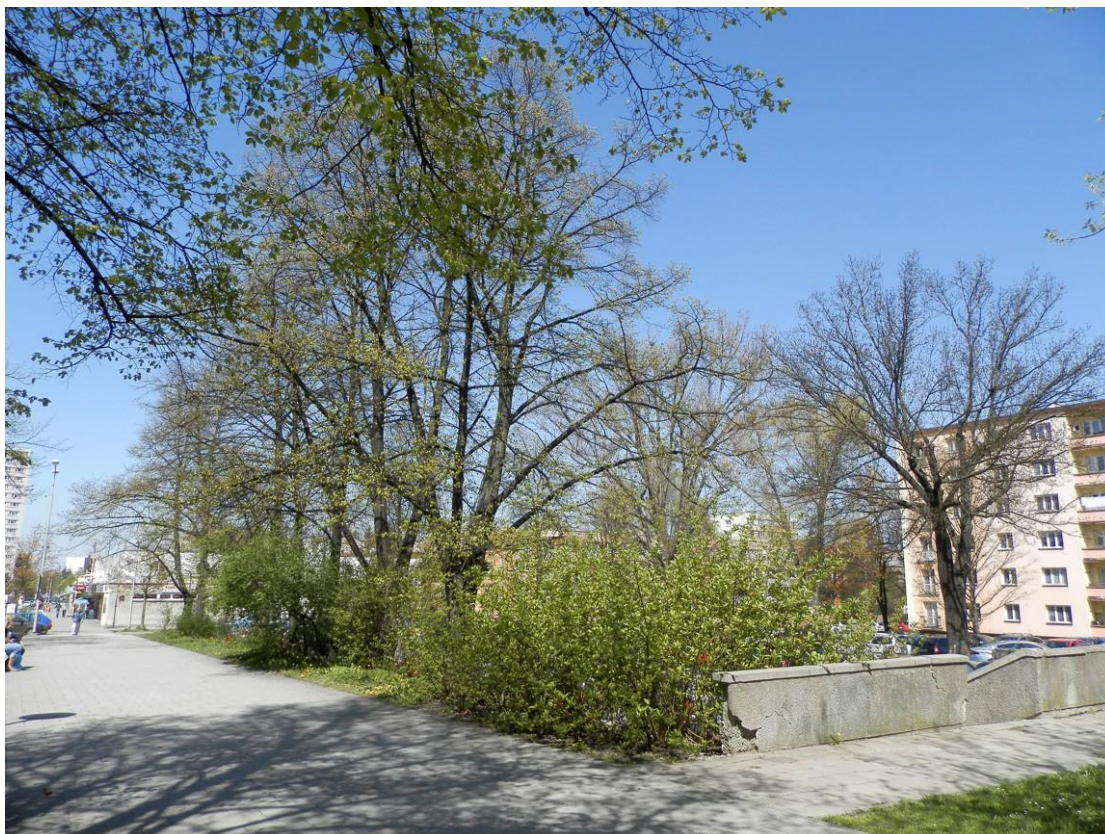
Stávající porost na svahu mezi parčíkem a parkovištěm

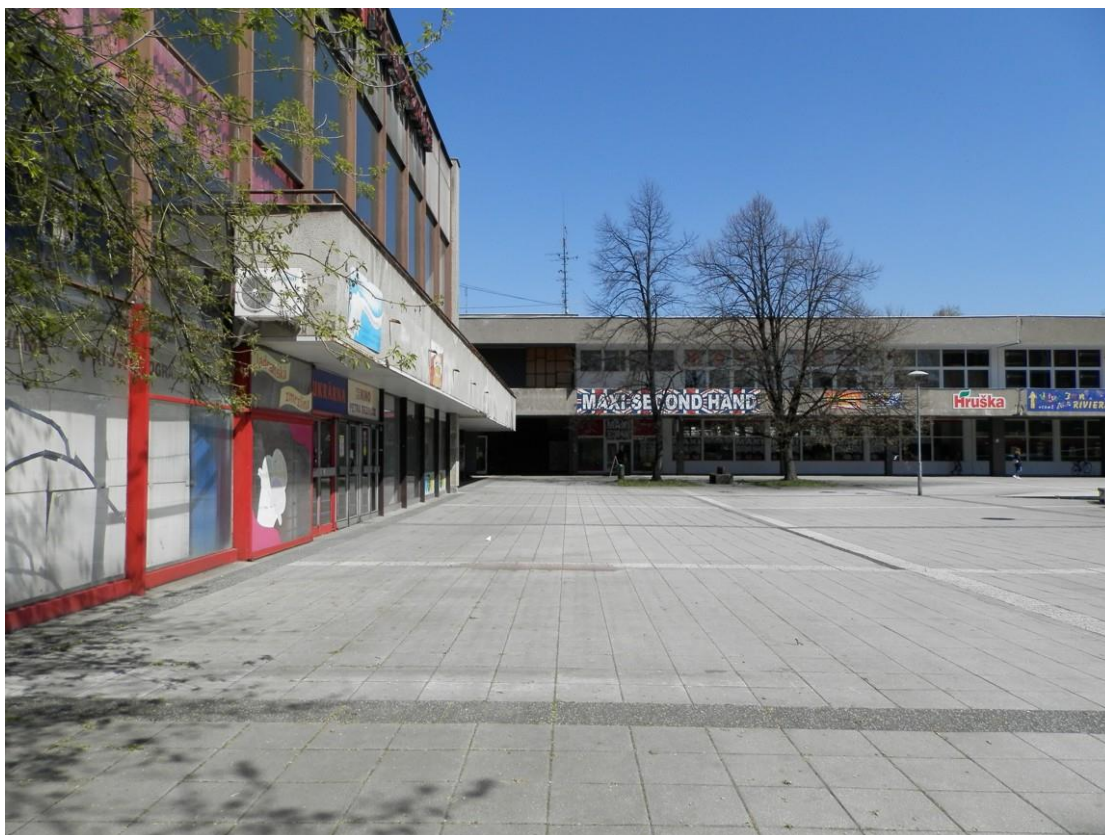
Hodnocené dřeviny se jeví z větší části jako stabilní, s výhledem dlouhodobé existence. Pouze u starých stromů (okolí parkoviště, dvojice lip na náměstí) je patrný zhoršený stav, daný jejich věkem, zde je nutné provádět pravidelnou kontrolu jejich stavu a sledování statiky. Na základě zjištěných skutečností je patrné, že stromy jsou pravidelně řezány (zdravotní či bezpečnostní řezy), v tom je nutné pokračovat i nadále. Staré stromy kolem parkoviště již nemají dlouhodobý výhled delší existence – cca 10-20 let. Poté by bylo nutné provést obnovu stromořadí podél ulice Bezručovy, u lipového stromořadí je výhled dlouhodobé existence na cca 20-40let, a to v závislosti na stavu stanoviště (prudší svah). V případě odstranění dřevin dle navrženého projektu je nutná obnova stromořadí podél ulice Bezručovy a vhodné jsou další výsadby do prostoru náměstí tak, aby zde vznikl alespoň částečně přistíněný prostor.

Dvojice lip na náměstí Evropy poblíž spojovacího krčku
