# Most ev.č. M-18

Most přes polní drážku v obci Místek - Hliník

## HLAVNÍ PROHLÍDKA

Datum provedení prohlídky: 02. 11. 2023

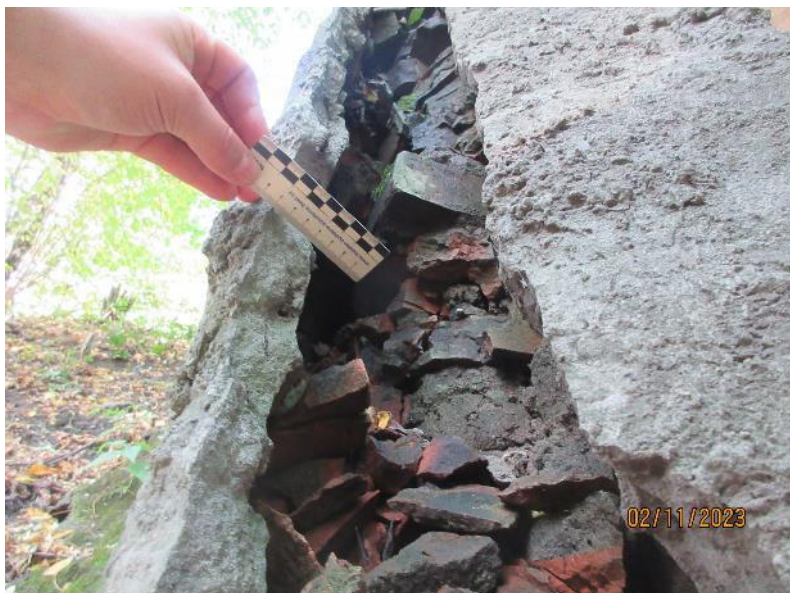
2.1	Mostní podpěry	Pro stabilizaci cihelného zdiva, bylo zvoleno provedení stříkané torkretové skořepiny s výztuží. Jelikož kari sítě nebyly na rozích při torketování řádně spojeny dochází k odlupování a vytlačování torkretové ochrany.  Nebylo zachováno původní odvodnění rubu opěr (cihelné potrubí) a ani nebylo provedeno řešení nové. Opěry jsou pod torkretem trvale ve vlhkém až mokřím prostředí a déle se cihlové opěry rozpadají, drolí se a vytvářejí kaverny vypadlého zdiva.  Kvůli torkretu je velmi ztížená vizuální kontrola cihelného zdiva pro určení rozsahu poškození.
2.2	Křídla	Stejně jako u opěr.

Pohled na OP1.  
Pod odpadlým torckretem se drojí zdivo  
z cihel.

- Most nechat za pravidelných prohlídek (BMP 2x za rok) „dožít“ a následně vybudovat nový
- **Zahájit přípravu PD na celkovou rekonstrukci mostu**

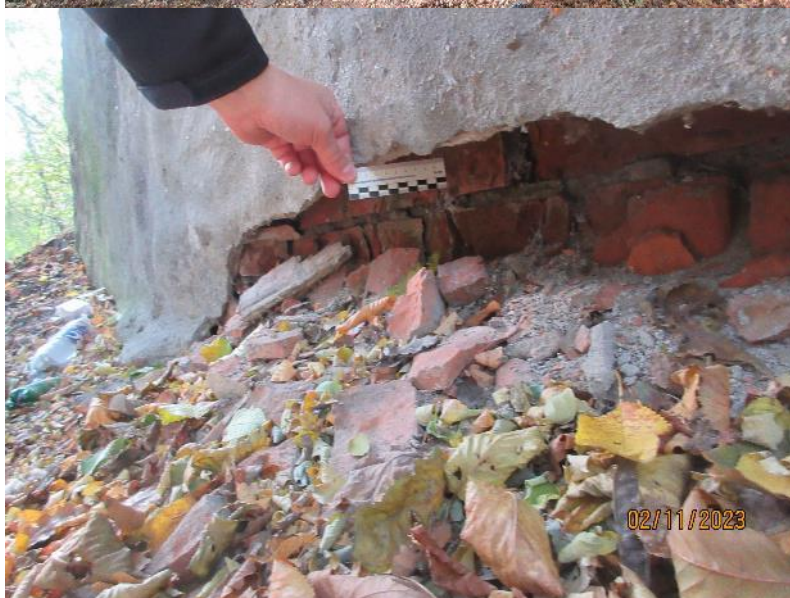
Pohled na OP1.  
Pod odpadlým torckretem se drojí zdivo  
z cihel.

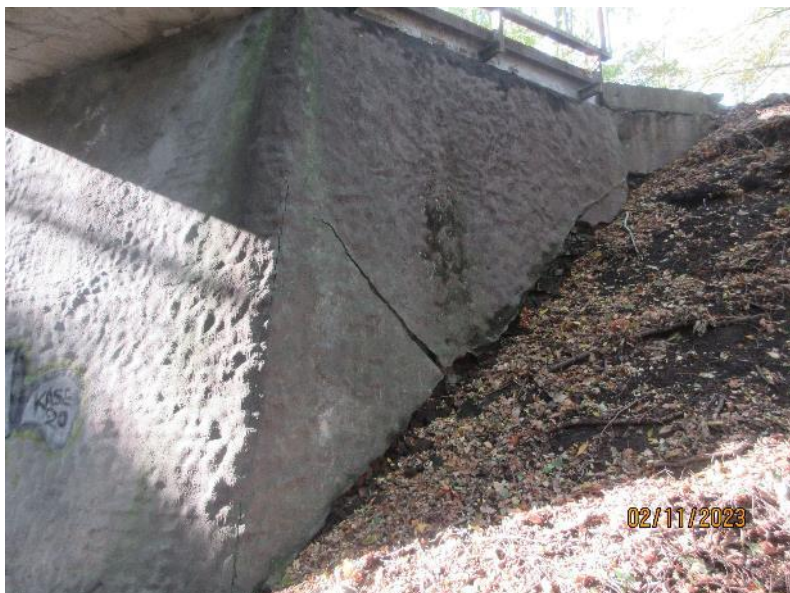
Pohled na OP1.

Otevřené trhliny v torkretu.

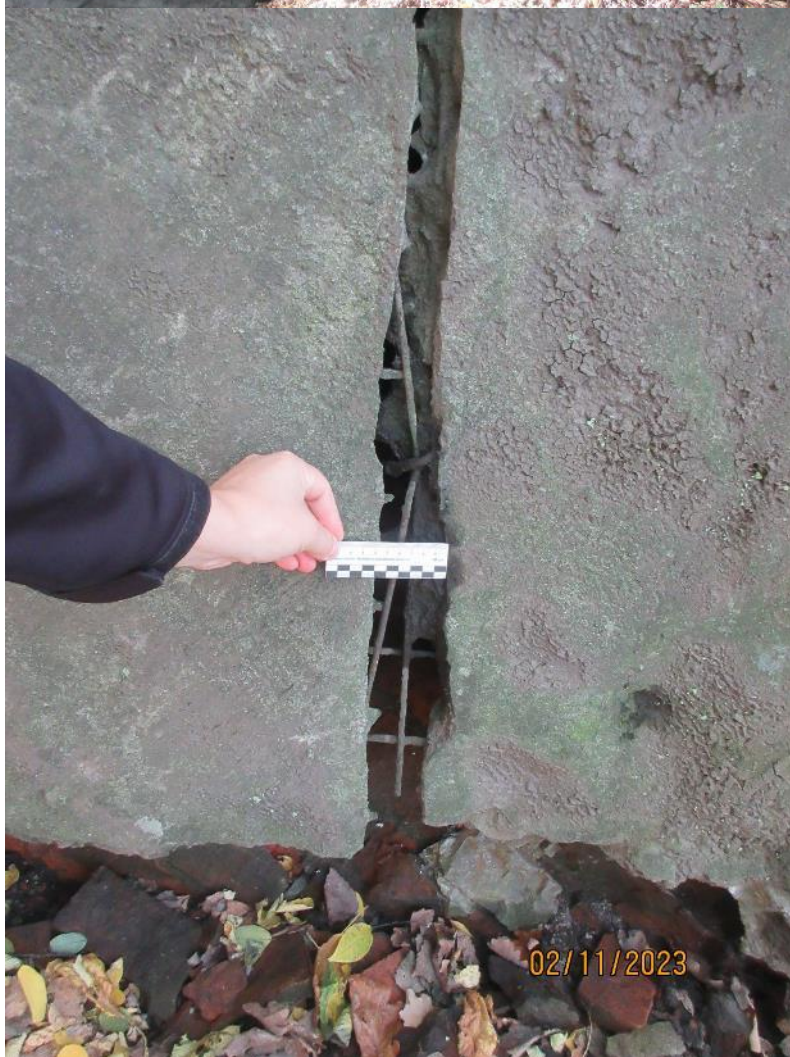
Pohled na OP1.

Pod odpadlým torkretem se drojí zdivo z cihel, kari sítě nebyly na rozích při torketování řádně spojeny.

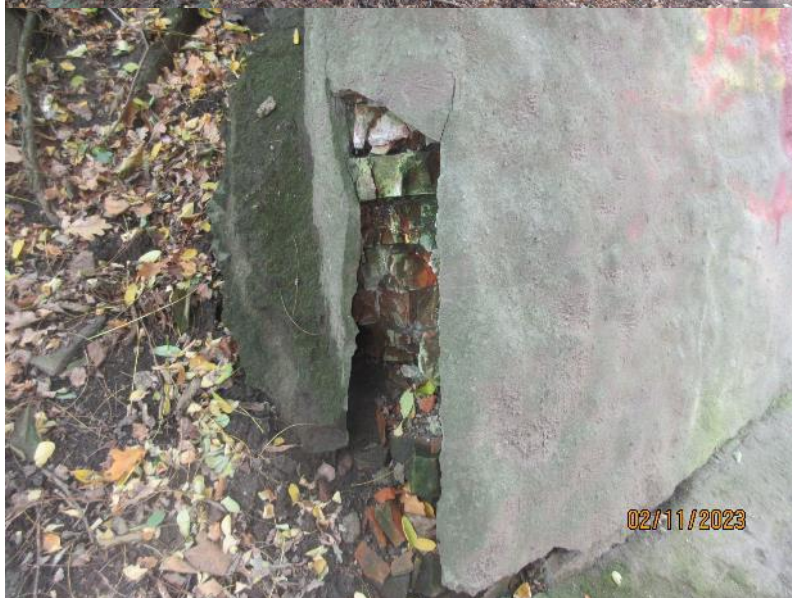
Pohled na OP2.  
Pod odpadlým torkretem se drolí zdivo z cihel, kari sítě nebyly na rozích při torketování řádně spojeny.

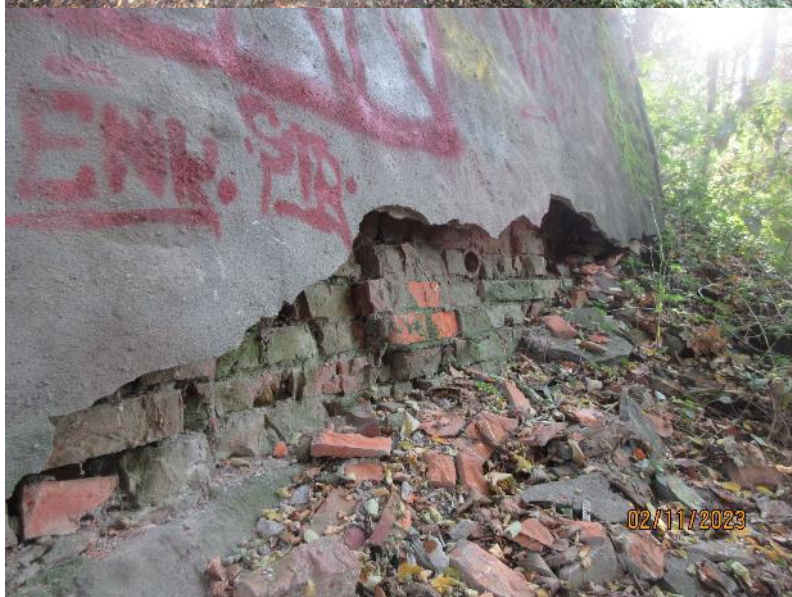
Pohled na OP2.  
Pod odpadlým torkretem se drolí zdivo z cihel.

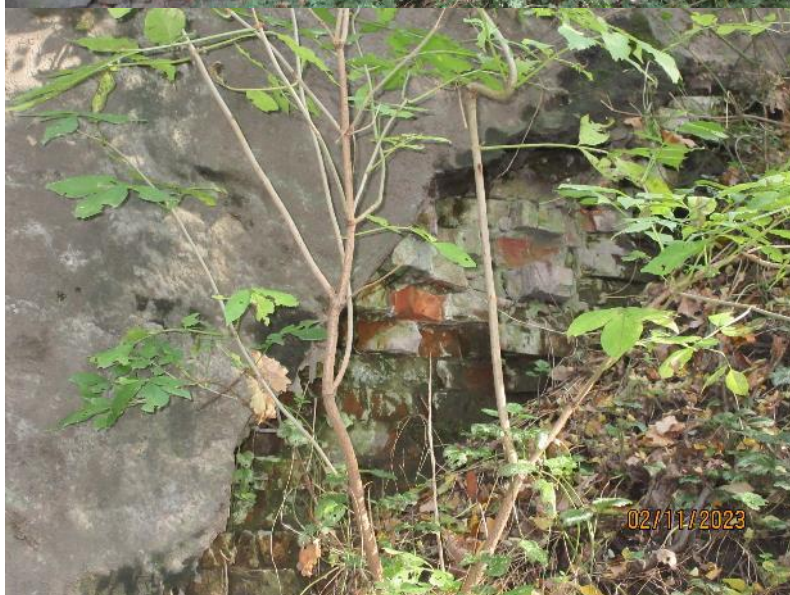
Pohled na OP2.  
Pod odpadlým torkretem se drolí zdivo z cihel.

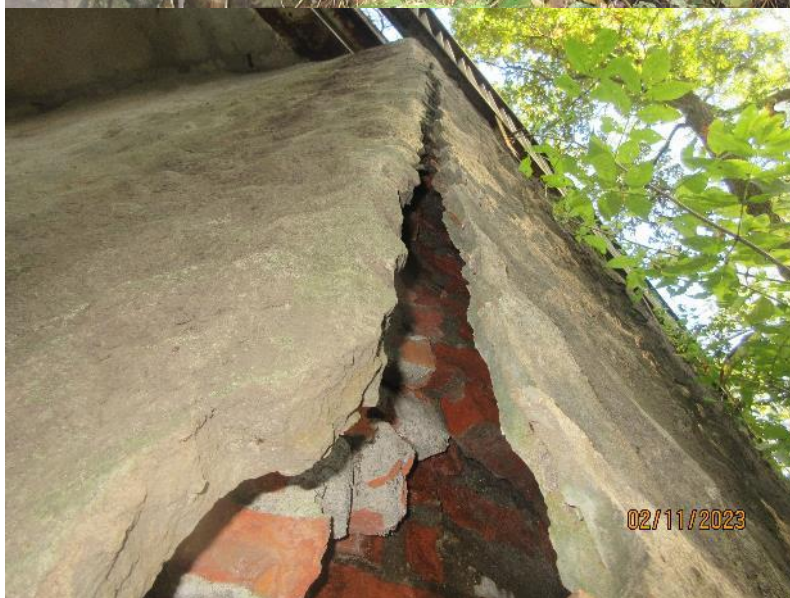
Pohled na OP2.  
Pod odpadlým torkretem se drolí zdivo z cihel.

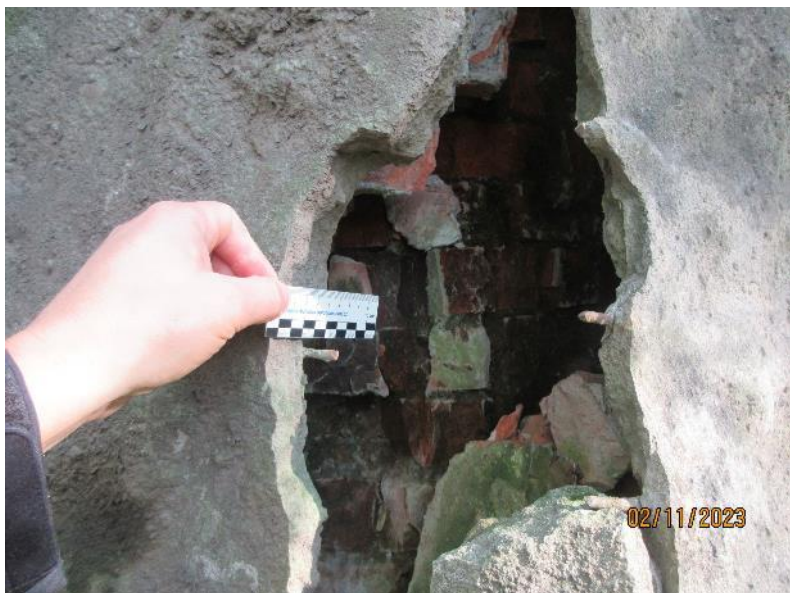
Pohled na OP2.  
Pod odpadlým torkretem se drojí zdivo  
z cihel.

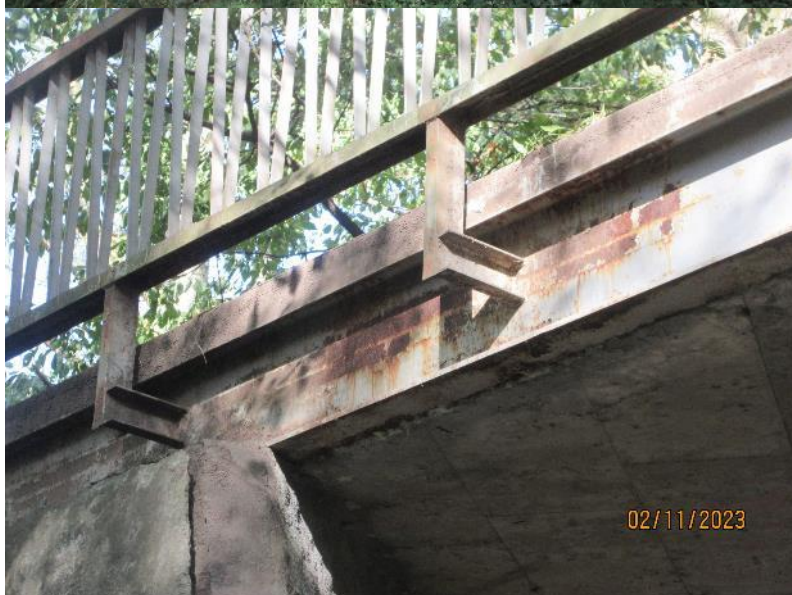
3.1	Nosná konstrukce	Koroze krajních ocelových i-nosníků. Podhled NK je drobně degradovaný, jsou zde patrné nedohutněná hnízda od výroby. U ocelových nosníků jsou inkrustace a krápníky.
3.2	Ložiska	-
3.3	Mostní závěry	-

Pohled na bok NK a uchycení zábradlí.  
Povrchová koroze krajních ocelových nosníků.

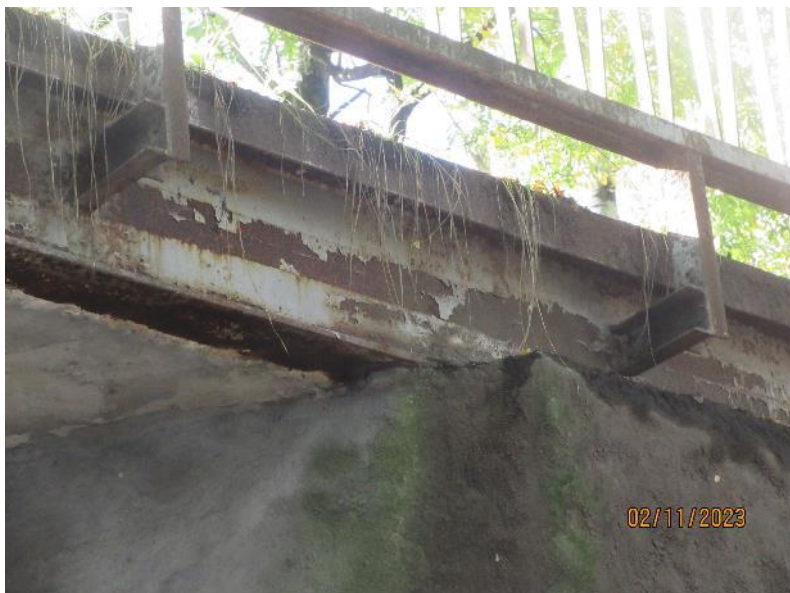
Pohled na bok NK a uchycení zábradlí.  
Povrchová koroze krajních ocelových nosníků.
