Propust ev.č. P-19

Propust přes Černý potok v ul. Nové dvory-Kamenec, u č.p. 1958

HLAVNÍ PROHLÍDKA

Datum provedení prohlídky: 29. 11. 2021

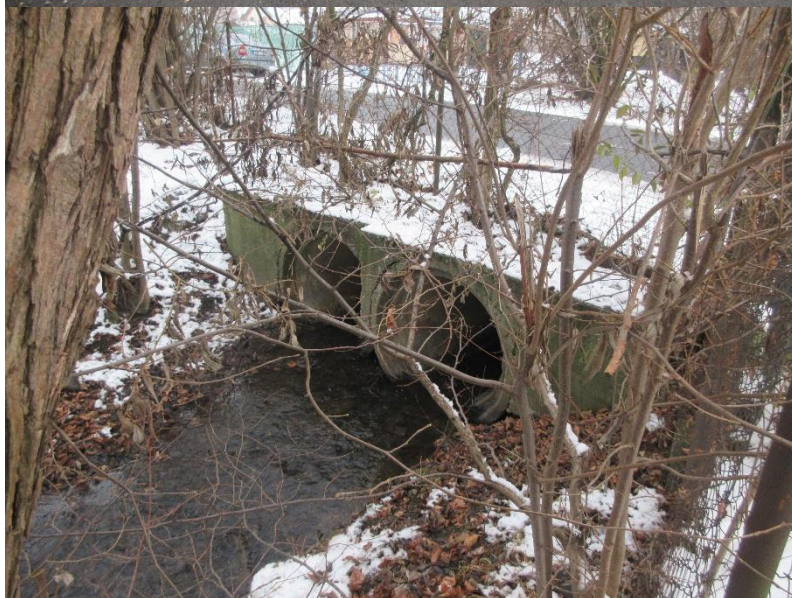
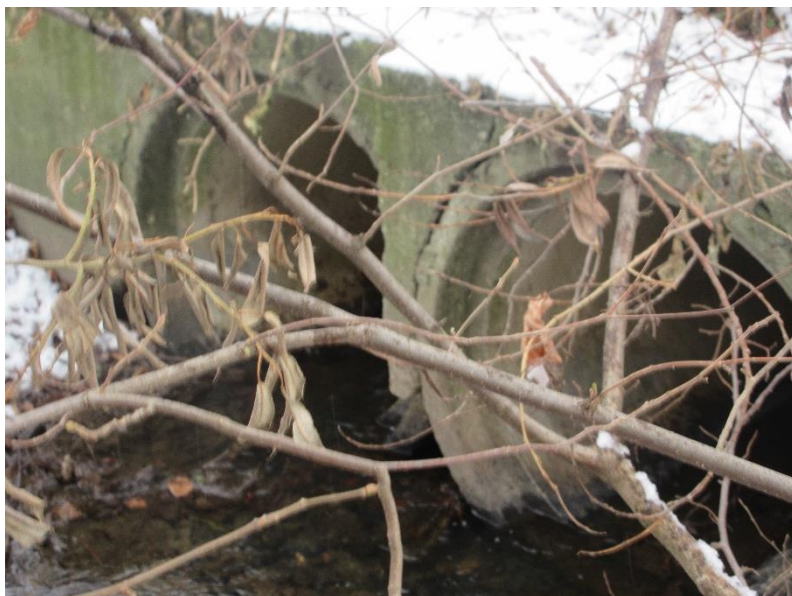
2.1	Mostní podpěry	Trouby jsou uprostřed zalomené a nelicují.
2.2	Křídla	-
2.3	Čelní zdi	Na vtokové straně čelo nepřístupno – pes hlídající zahradu. Lze vidět poškození dobetonávky mezi potrubím u vodní hladiny. Na výtokové straně je čelo vcelku bez závad, drobná degradace povrchu.

Pohled na vtokovou stranu propustku.

- Zasanovat betonovou římsu a čela.

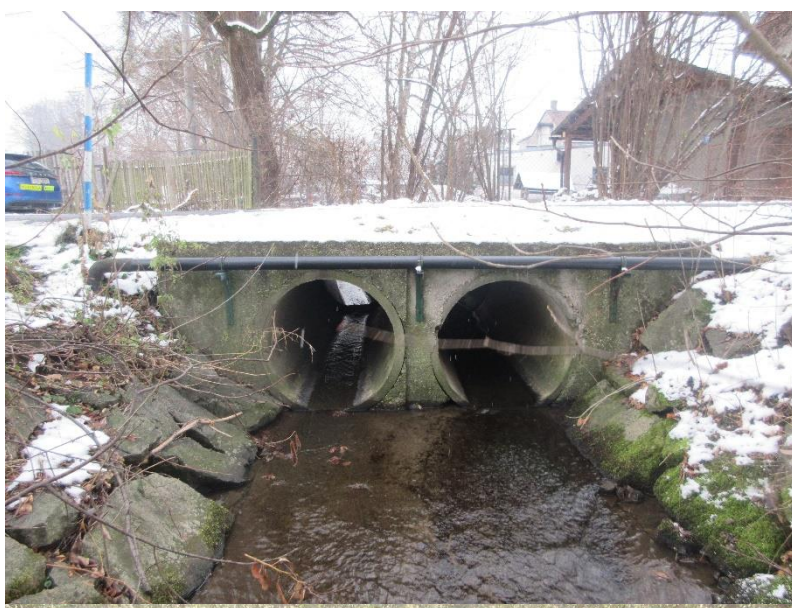
Pohled na výtakovou stranu propustku.

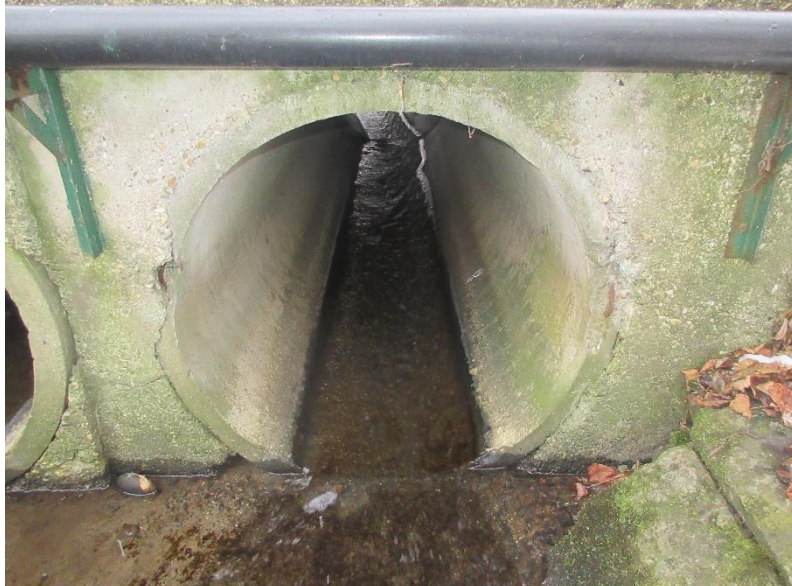
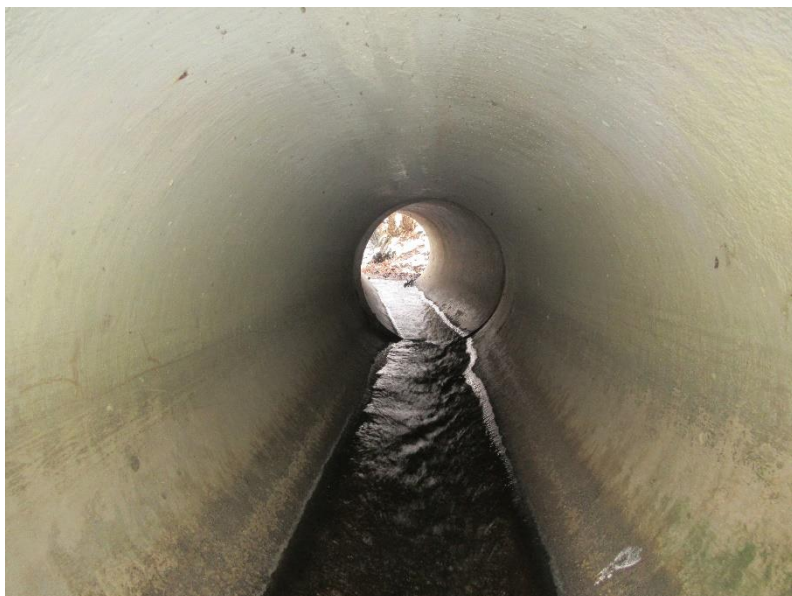
3.1	Nosná konstrukce	Betonové trouby jsou uprostřed zalomené a nelicují. Celkově bez vad, slouží svému účelu.
3.2	Ložiska	-
3.3	Mostní závěry	-

Pohled na levé potrubí od výtoku.

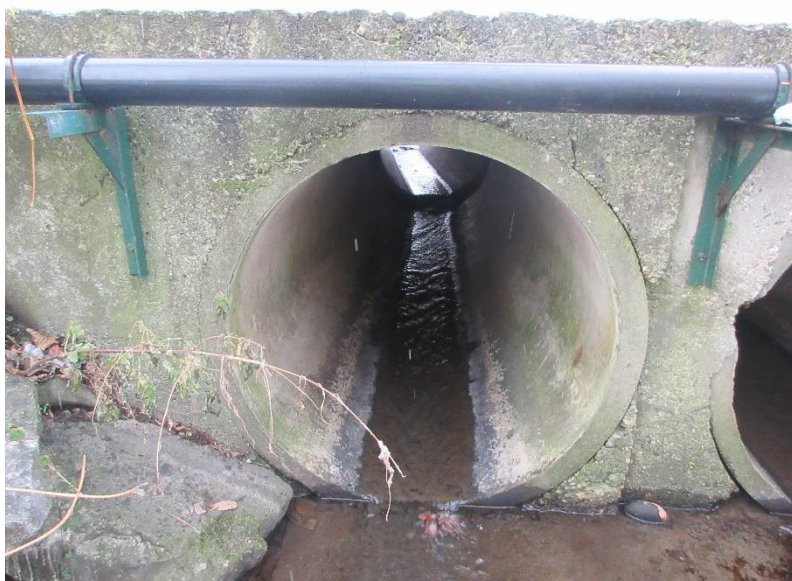
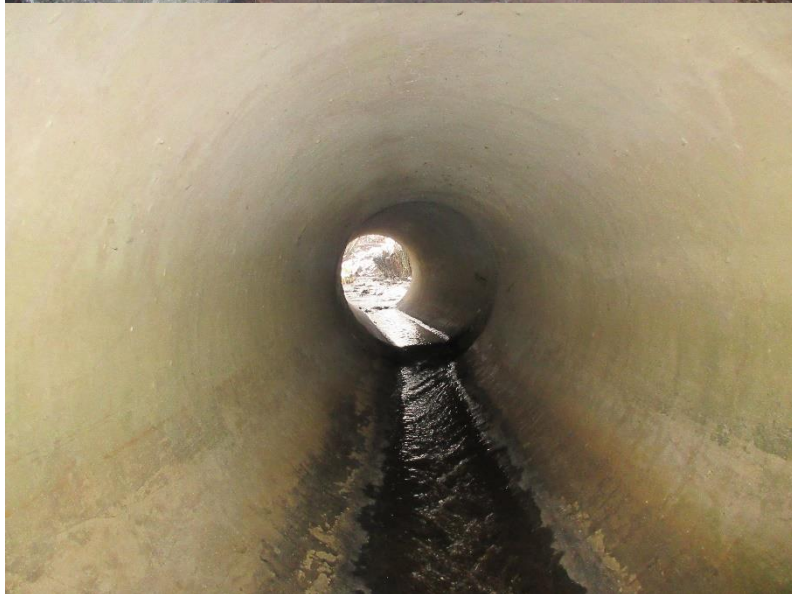
Pohled na pravé potrubí od výtoku.

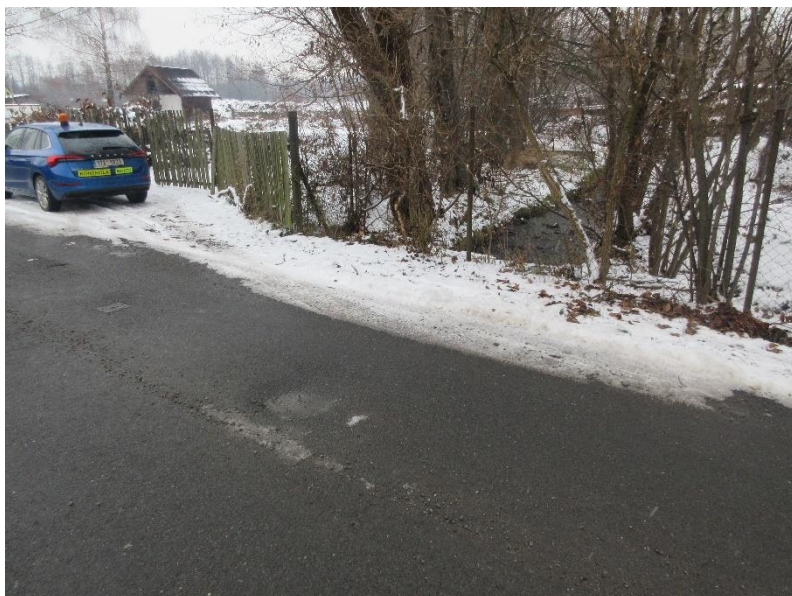
5.1	Záchytná zařízení	Záchytné zařízení chybí na obou stranách objektu. Na vtokové straně je postaven plot zahrady RD, který je cca 2,0m od vtokového čela propustku.
5.2.	Ochranná zařízení	-
5.3.	Revizní zařízení	-
5.4	Dopravní značení	-
5.5.	Osvětlení	-
5.6	Odvodňovací zařízení	-

Nečistoty a vegetace na kraji vozovky na vtokové straně propustky. Na propustku chybí zábradlí. Místo zábradlí je na propustku plot zahrady RD.

- Propustek očistit od nečistot a vegetace.
- Osadit zábradlí na obě strany objektu.
- Opravit tvořící se výtluk.

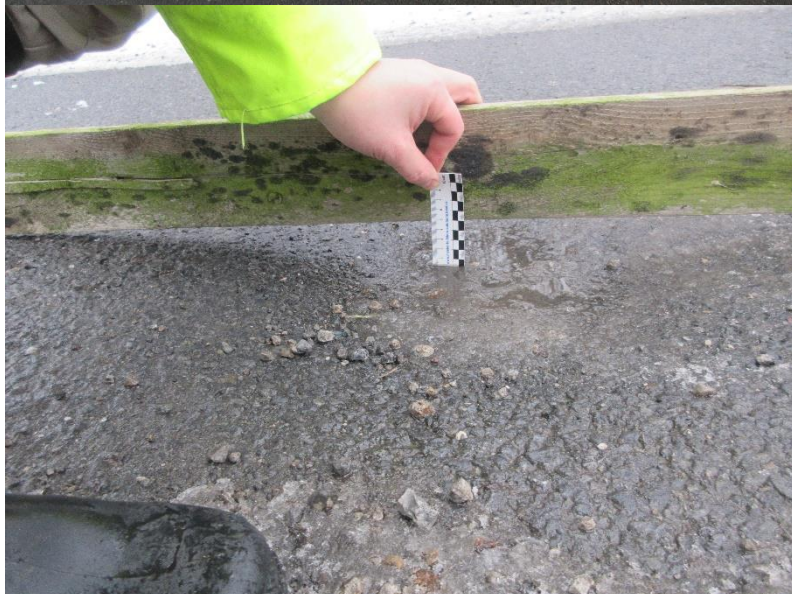
4.1	Vozovka	Na krajích vozovky nečistoty a vegetace. Ve vozovce mezi troubami se tvoří výtluk. Hloubka 5 cm.
4.2	Izolační systém	-
4.3	Chodníky	-
4.4	Římsy	Římsa je pouze na výtokové straně objektu. Povrch římsy je degradován nečistotami a vegetací, která pokrývá vrch římsy.

Ve vozovce mezi troubami se tvoří výtluk.

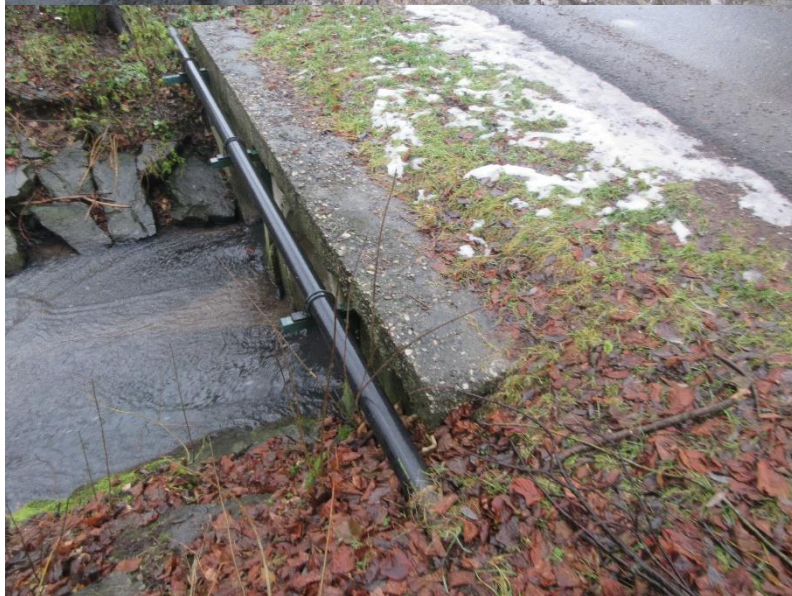
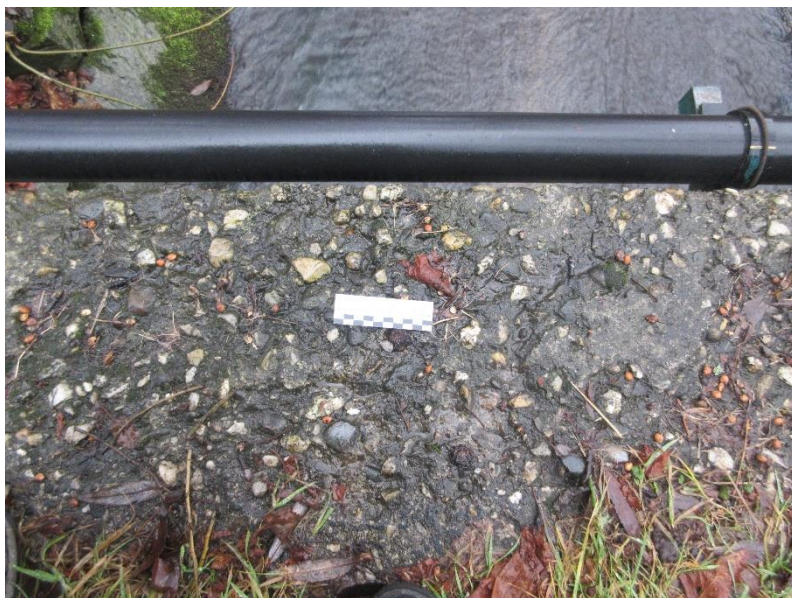
Povrch římsy je povrchově degradovaný. Není zde osazeno zábradlí.

Povrch římsy je povrchově degradovaný.
Není zde osazeno zábradlí.
