ZPRÁVA

O PROVEDENÍ ODBORNÉ PROHLÍDKY A VYHODNOCENÍ STAVU FASÁD OBJEKTU

**ČESKÝ DŮM
HLAVNÍ TŘÍDA 113
FRÝDEK – MÍSTEK**

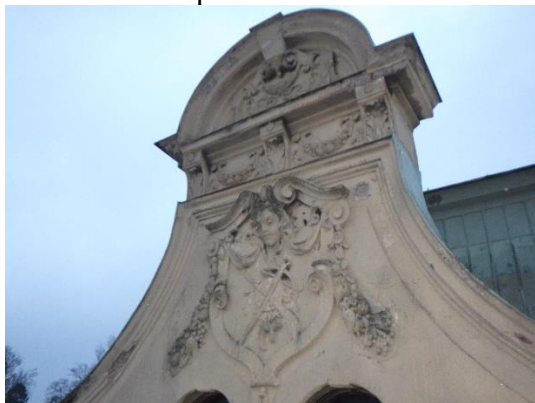
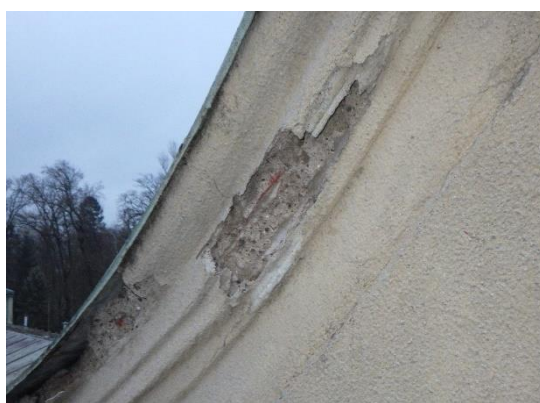
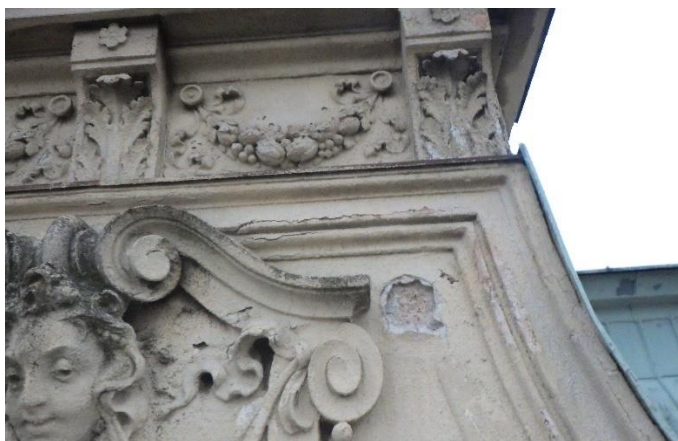
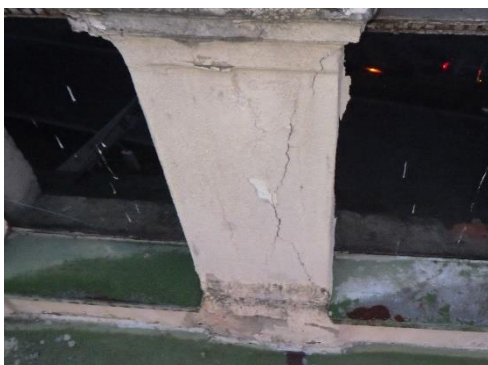
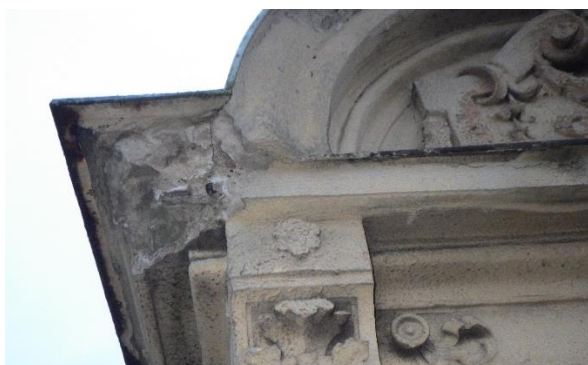
Po celém obvodu historické části objektu je odhadem cca 30-40 % z celkové plochy omítky silně až velmi silně narušeno a min. cca dalším 30 % z celkové plochy je poškozeno mírně až středně.

Silné až velmi silné poškození omítek se vyznačuje výskytem většího množství trhlin, výskytem vydutých ploch většího rozsahu a zejména pak opadáváním omítek, a to nejen vrchních vrstev, ale také podkladních vrstev s tím, že lokálně došlo až k obnažení cihelného zdiva, které pak vykazuje rovněž lokální poškození (trhlínky a vydrolování cihel, vyplavování pojiva apod.). Mezi tyto poruchy je nutné také zařadit poškození omítek výzdoby fasád, trhliny na různých profilacích, reliéfech a podobně.

Foto č. 3 - 8 – poškození omítek na vrcholovém štítu

1. Pád uvolněné části omítky nebo části cihly z výšky - zasíťování objektu pomocí speciálních sítí kotvených na fasádu zabrání pádu materiálu na okolní plochy a současně vytvoření bezpečnostní zóny okolo objektu pomocí oplocení, kde bude zakázáno vstupovat.
2. Pád osoby pohybující se po poškozených schodištích – zamezení vstupu na tyto schodiště např. oplocením, případně je možno schodiště překrýt konstrukcí, která zajistí bezpečné překonání dané výškové nerovnosti.
3. Pád materiálu ze zastropení nad jedním vstupem do objektu – zamezení vstupu pod konstrukci zastropení, např. oplocením a dále zamezení vstupu na tuto střechu, jako další možností je odstranění (vybourání) předmětné konstrukce,

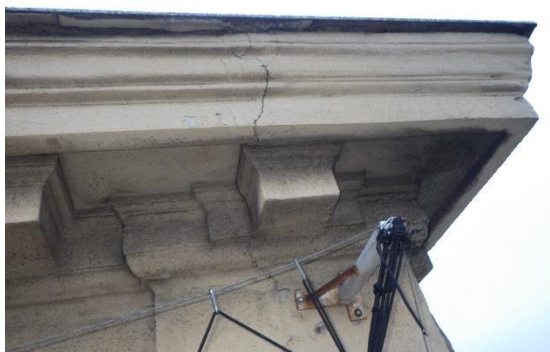
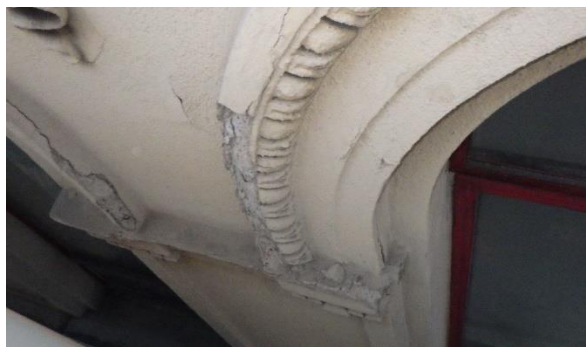
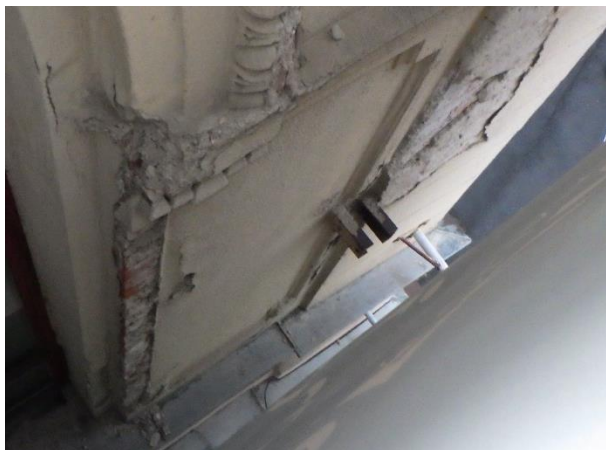
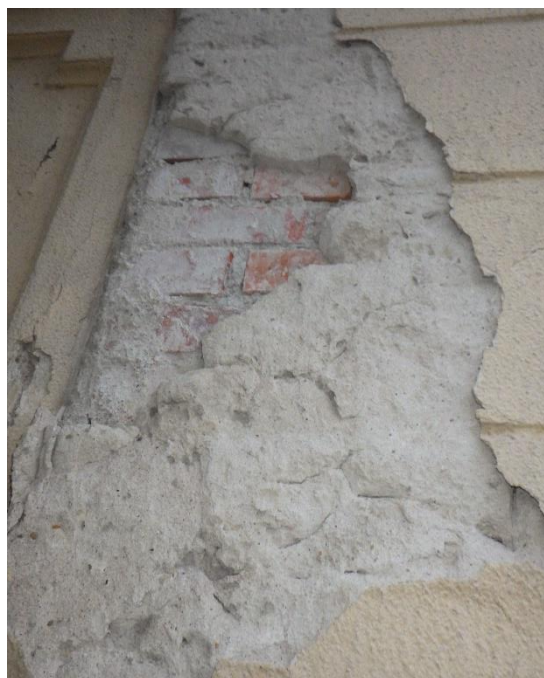
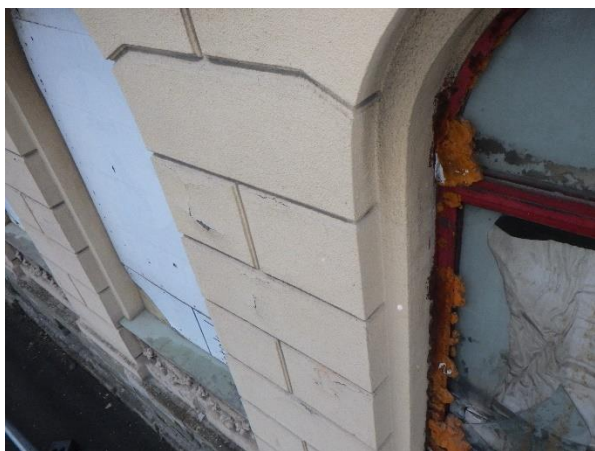
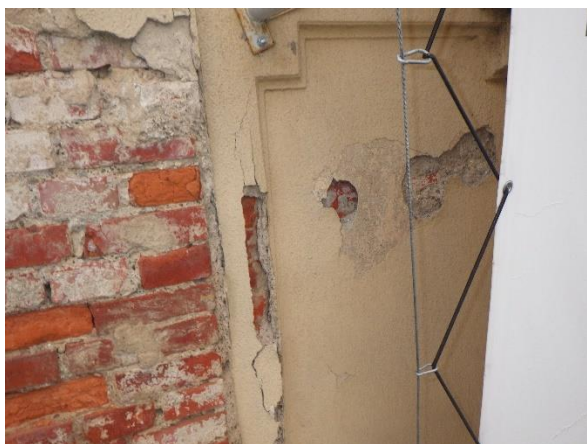
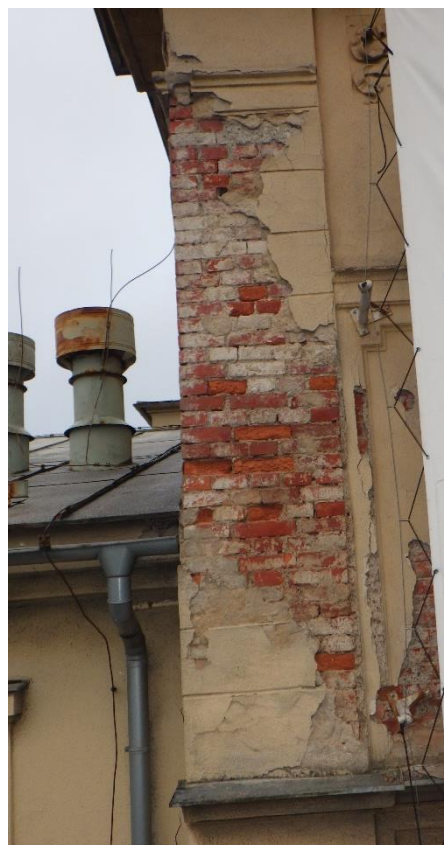
Foto č. 9-15 – poškození omítek, trhlínky, chybějící části výzdoby, poškození zdiva apod.,

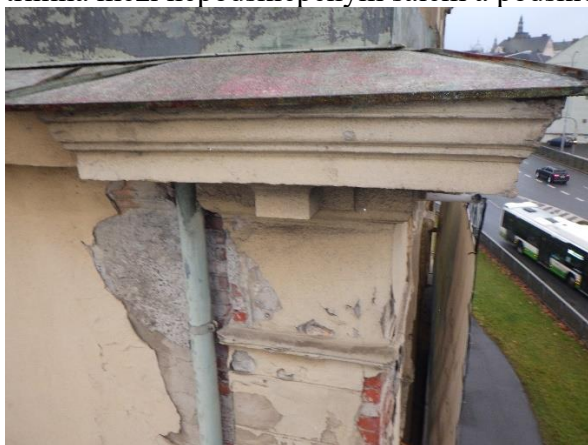
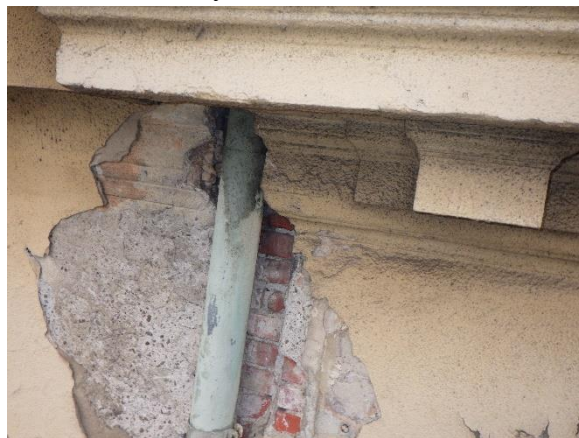
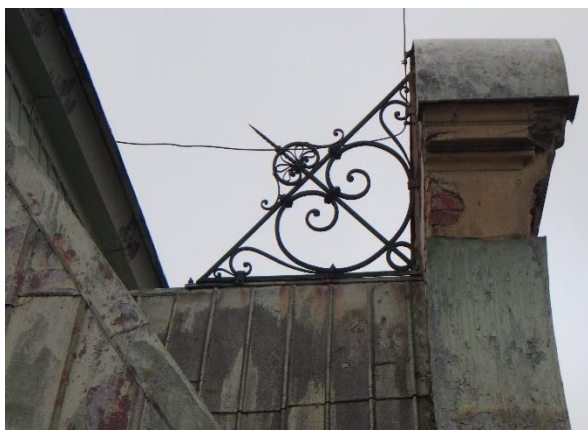
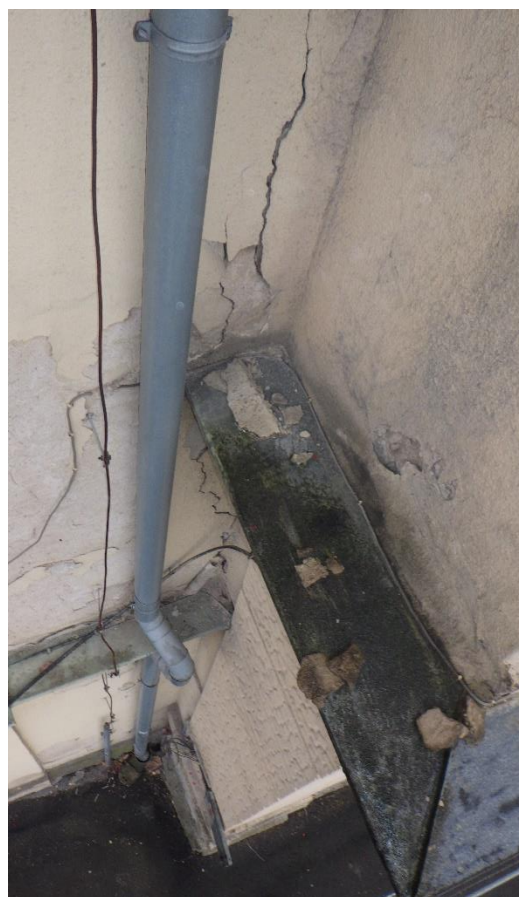
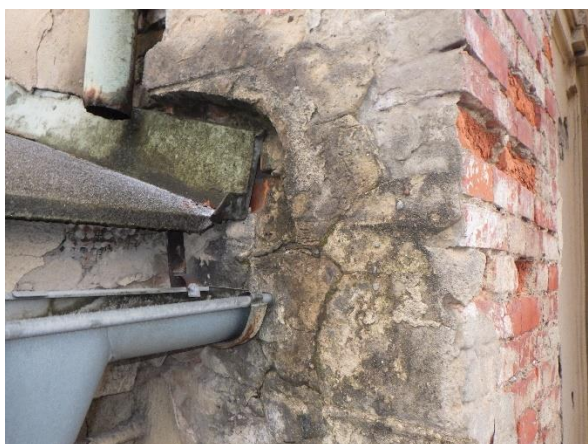
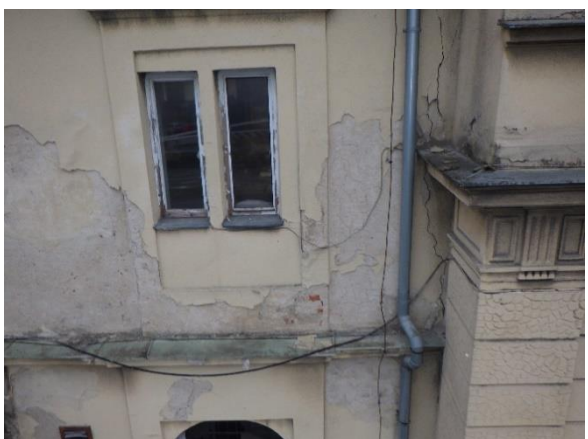
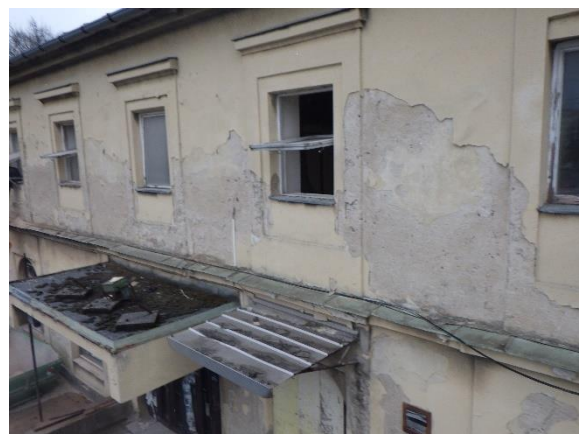
- Svislá trhlina na fasádě mezi nepodsklepenou částí bývalého sálu a podsklepenou částí historické budovy, trhlina probíhá po celé výšce stavby v nosném zdivu a je patrná také v interiéru.

Foto č. 16-22 – poškození omítek, trhlinky, chybějící části výzdoby, poškození zdiva, svislá trhлина mezi nepodsklepeným sálem a podsklepenou částí budovy

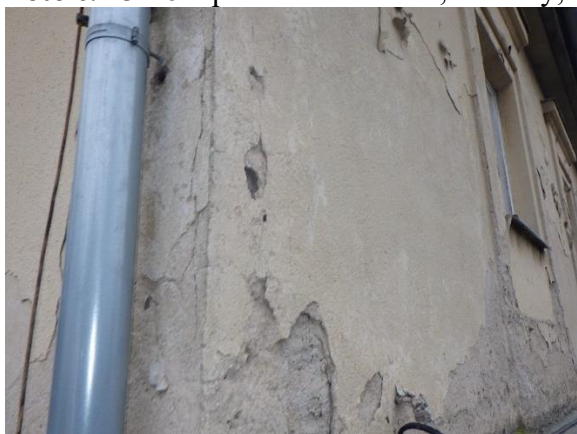
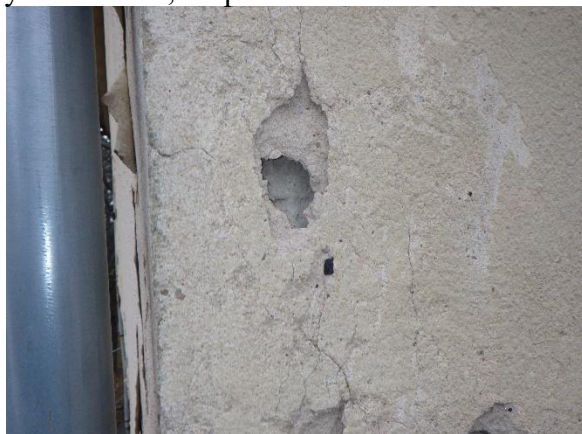
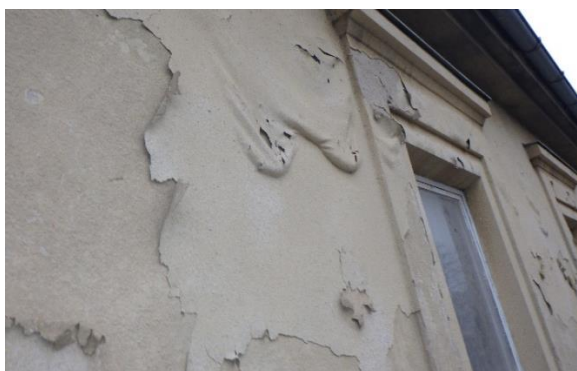
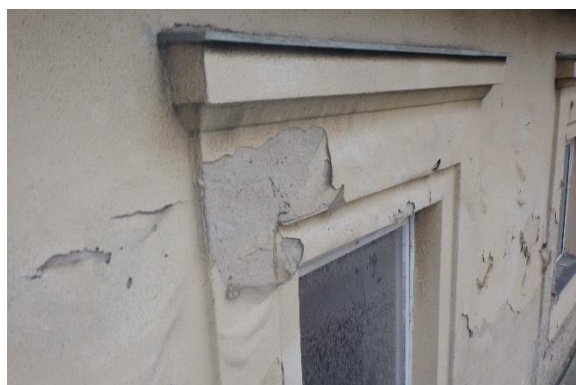
Mírné až střední poškození omítek je charakterizováno lokálním výskytem trhlin, lokálním výskytem vydutých ploch menšího rozsahu a povrchovým poškozením vrchní vrstvy omítek, případně odlupováním povrchového nátěru.

Foto č. 23-26 – poškození omítek, trhlinky, vydutí omítek, loupání nátěru

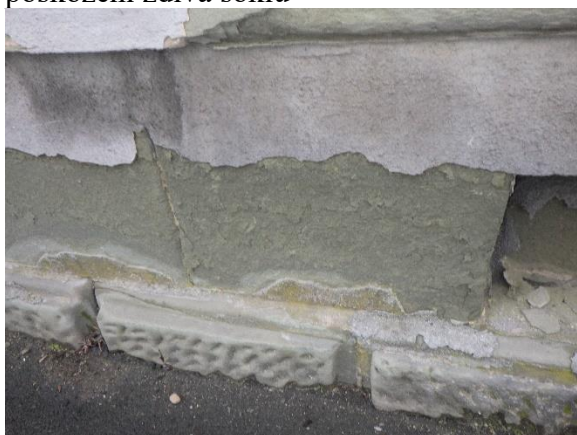
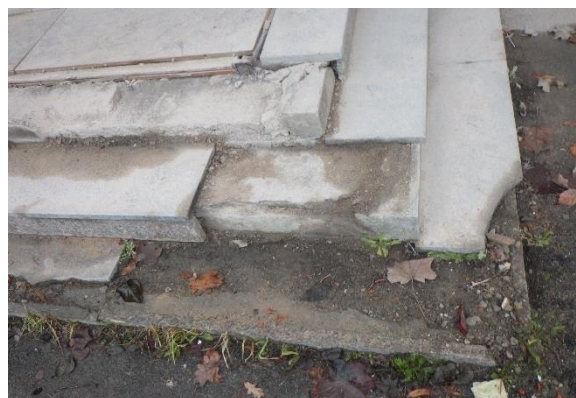
- Kamenný sokl z pískovce je plošně avšak jen povrchově 1-2 mm narušený, dochází k odlupování a vydrolování povrchových vrstev.
- U nepodsklepené části bývalého sálu je na severozápadní straně silně až do hloubky několika cm plošně poškozeno zdivo soklu, lokálně až do 150 mm, zdivo je rozvolněné, pojivo vyplavené, odpadávají kusy cihel, obdobné poškození soklu je na části fasády na severovýchodním štítě.

- Poškození kamenného obložení stupňů a podstupnic schodiště na severozápadní straně, chybí několik desek.
- U přístavby z východní strany je až plošně poškozeno zdivo provedené z děrovaných cihel, dochází k vydrolování malty a odpadávání kusů cihel, toto poškození je ještě většího charakteru a rozsahu u zdiva od úrovně podlahy 1.NP níže k terénu, tj. zejména na vnějších rampách, větracích komorách a podobně.

Foto č. 27-28 – povrchové poškození kamenného soklu, chybí kamenné desky na schodišti poškození zdiva soklu

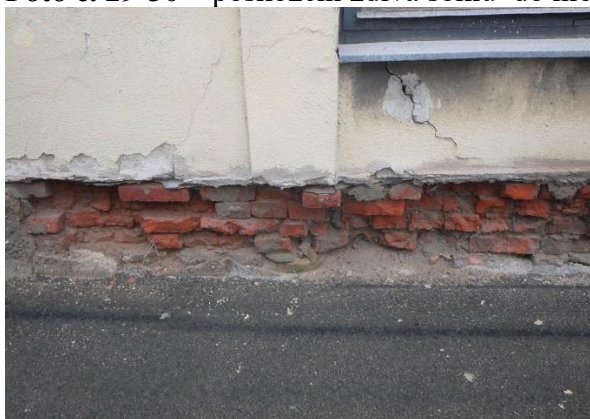
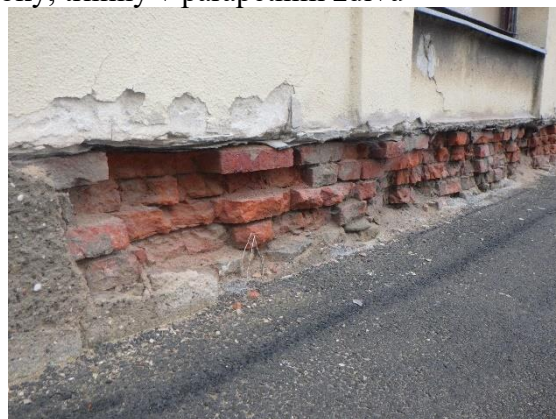
Na několika místech byly zjištěny trhlinky ve zdivu parapetní části pod okny, většinou se jedná o část budovy bývalého sálu.

Foto č. 29-30 – poškození zdiva soklu do hloubky, trhliny v parapetním zdivu

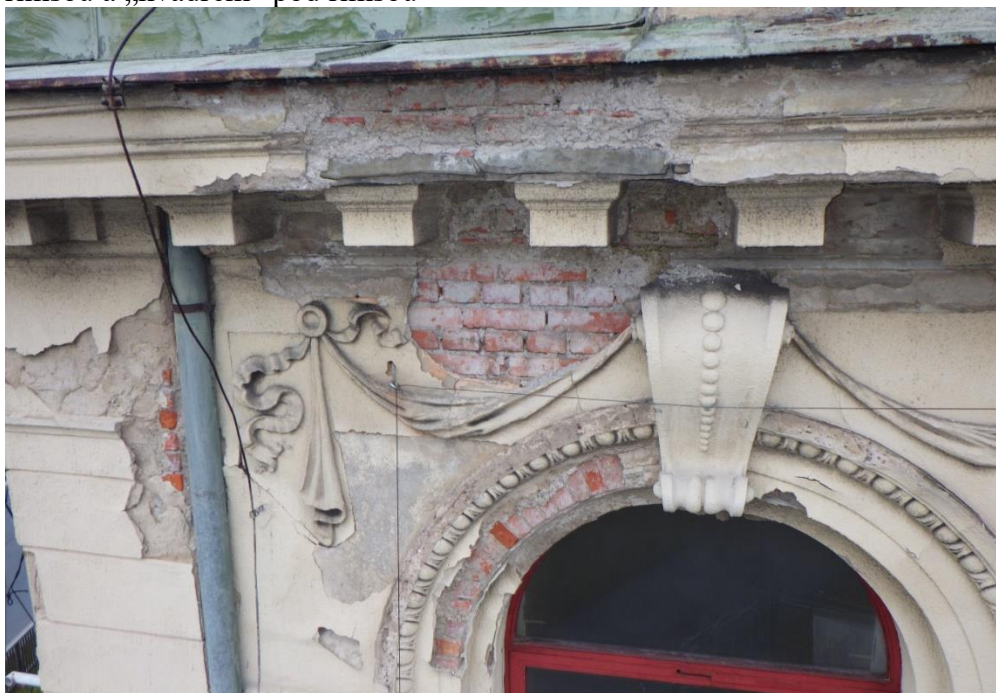
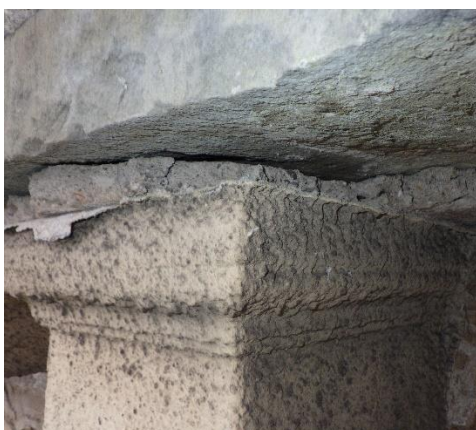
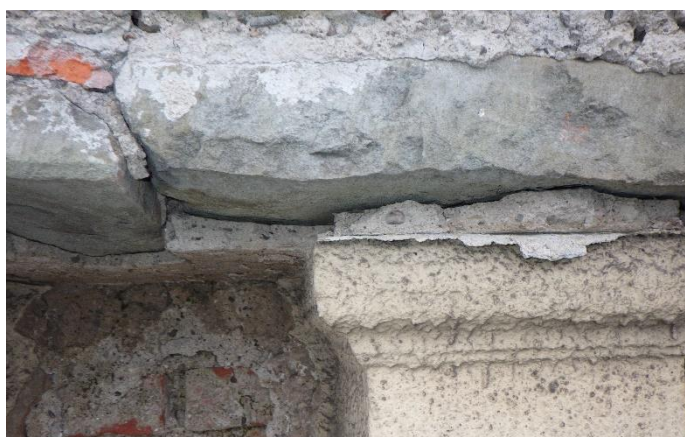
- Poškození zdiva komínu na jihozápadní fasádě, omítky komínu jsou z cca 80-ti % opadané, zdivo z plných cihel je plošně poškozené – vydrolování a opadávání menších kusů cihel.
- Poškození zdiva atikové římsy – lokálně opadané omítky z čelní a spodní strany římsy, obnažené kamenné desky vynášející římsu, lokální trhlínky cihelné části římsy v místě styků jednotlivých kamenných desek, uvolnění několika „kvádrů“ při spodní straně římsy a trhlínky mezi kvádrem a spodní rovinou římsy.

Foto č. 33-35 – poškození omítek římsy a pod římsou na jižním nároží, detail trhliny mezi římsou a „kvádrem“ pod římsou

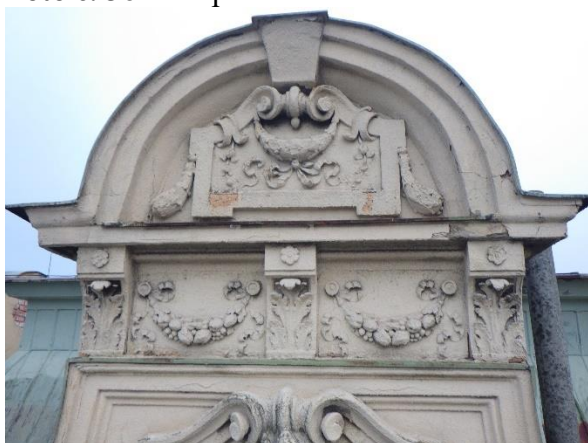
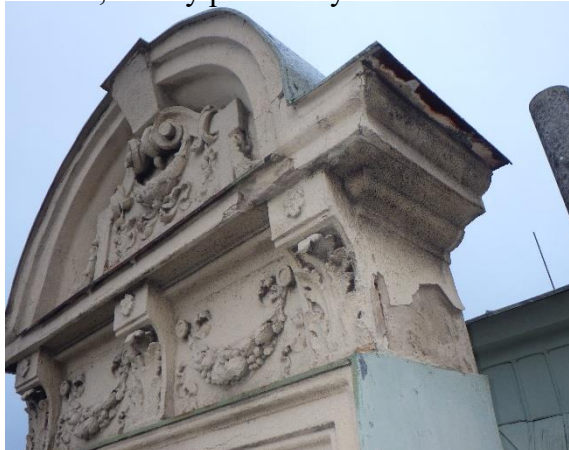
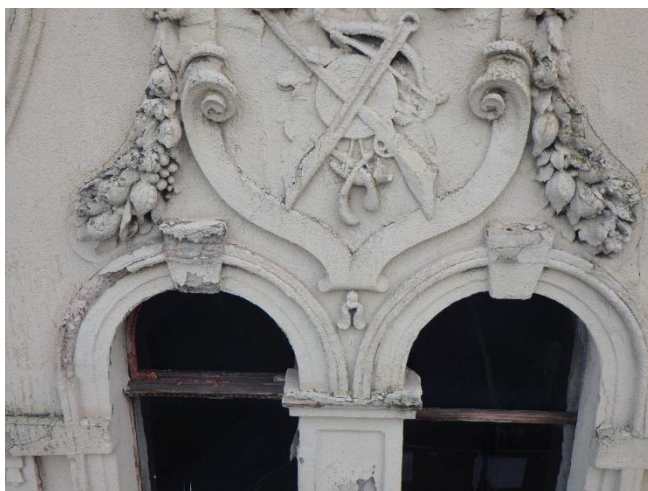
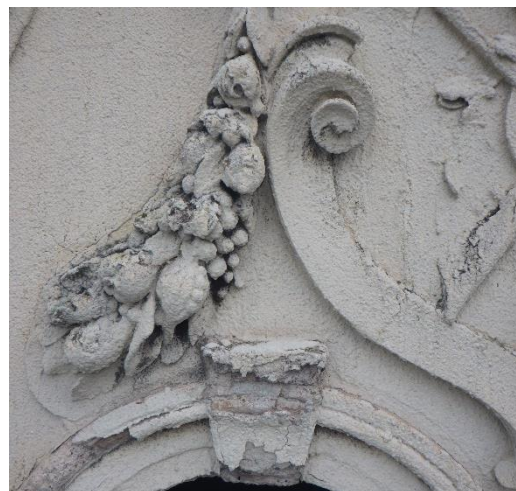
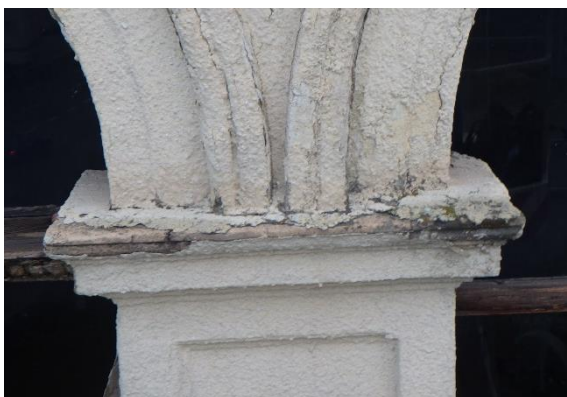
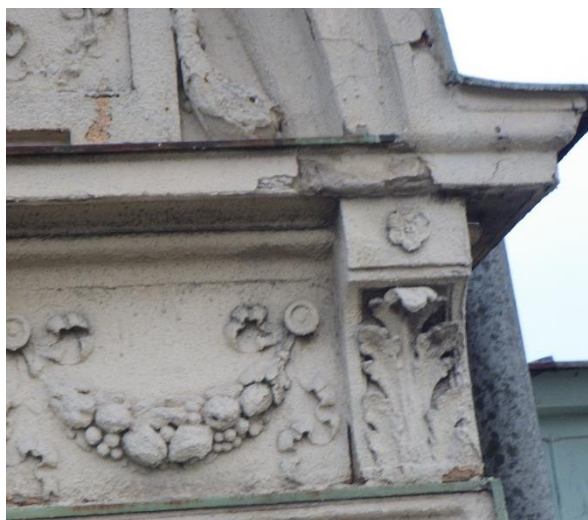
Foto č. 36-41 – poškození omítek na vrcholovém štítu, detaily poškozených ozdob

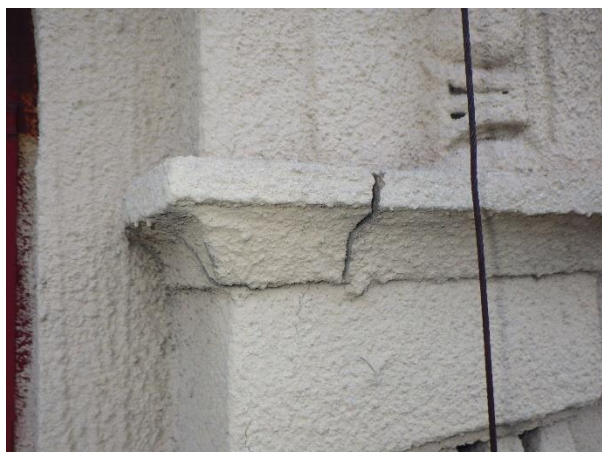
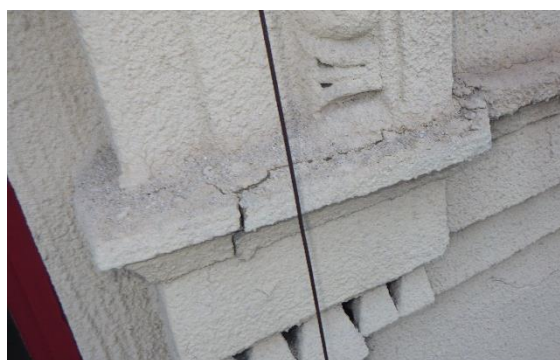
Foto č. 42-43 – trhliny na šambráně okna

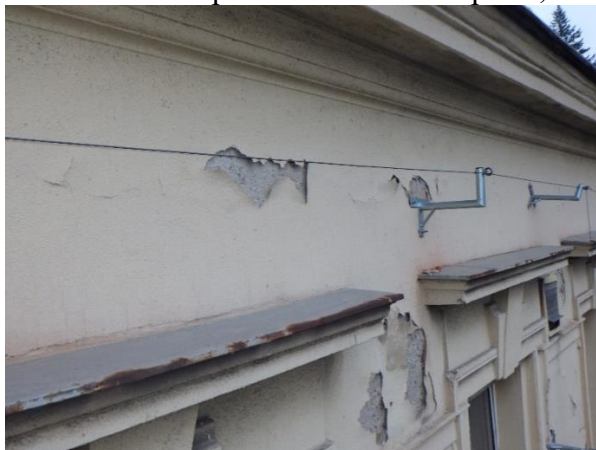
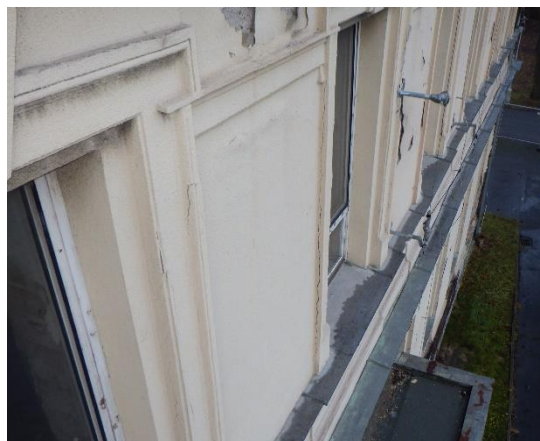
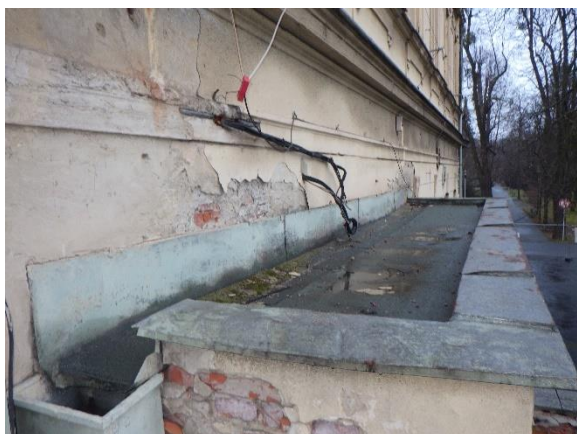
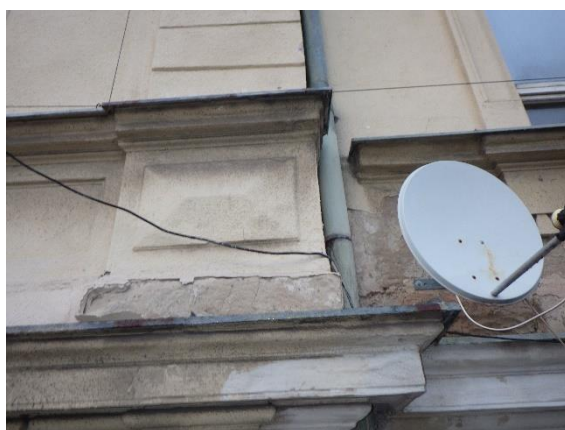
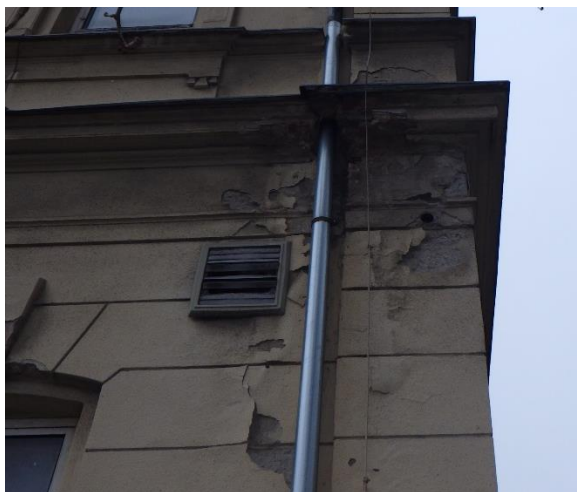
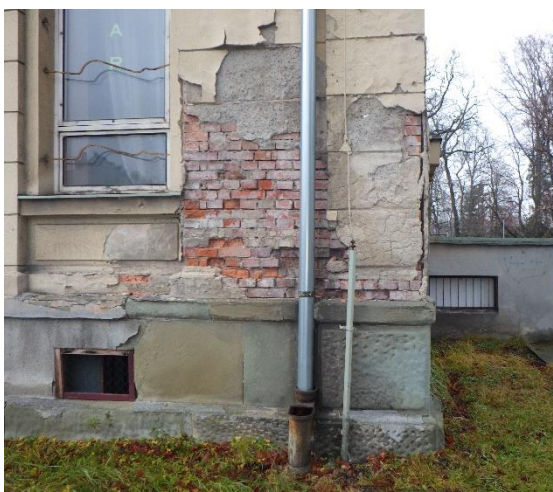
Foto č. 44-49 – poškození omítek v ploše, svislé trhliny na šambránách okolo oken,

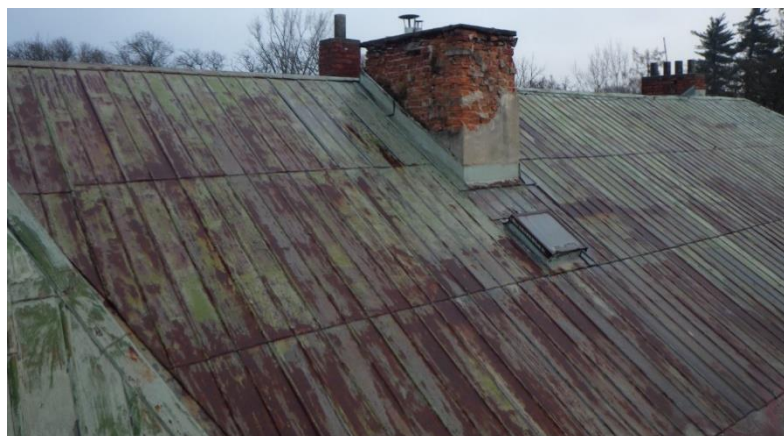
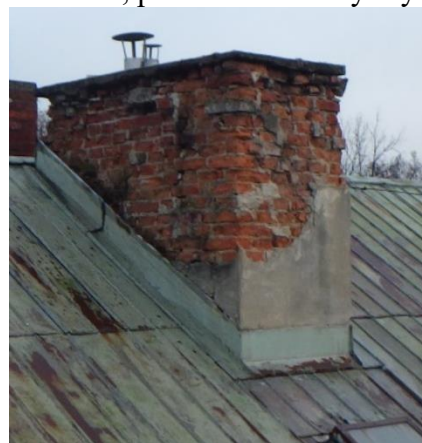
- Střešní krytiny nad historickou částí jsou na hranici životnosti, plošné poškození nátěrů, plošný výskyt koroze.
- U několika parapetů oken se vyskytují trhliny ve zdivu.

Foto č. 50-51 – stav komínu – poškozené omítky a vydrolování zdiva , plošná koroze krytiny

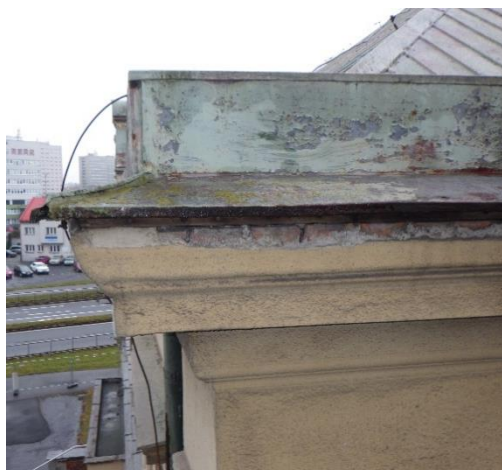
- Koroze oplechování fasád, jedná se zejména o oplechování atiky pod odvodňovacím žlabem, oplechování říms a dalších dekorativních prvků, říms nad okny, oplechování okenních parapetů, atik, lemování plochých střech apod., převážně se jedná o povrchovou korozi, lokálně však bylo zjištěno až prorezivění plechů.

Foto č. 53 – poškození omítky pod oplechováním atiky

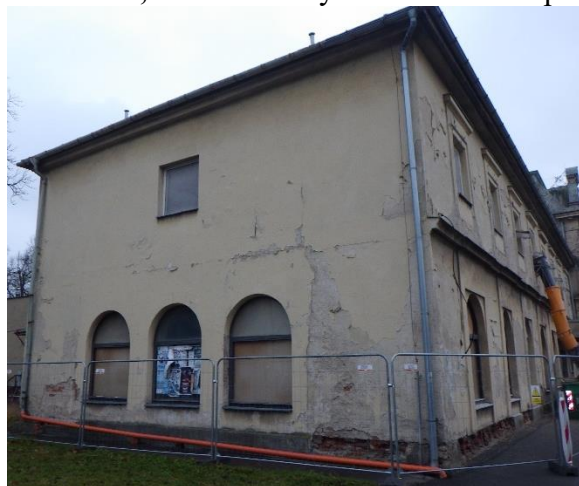
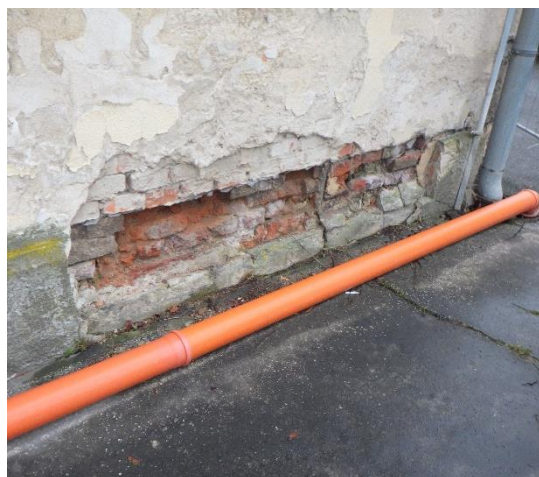
Foto č. 54, 55 – severovýchodní fasáda – pohled na historickou část, poškozený sokl

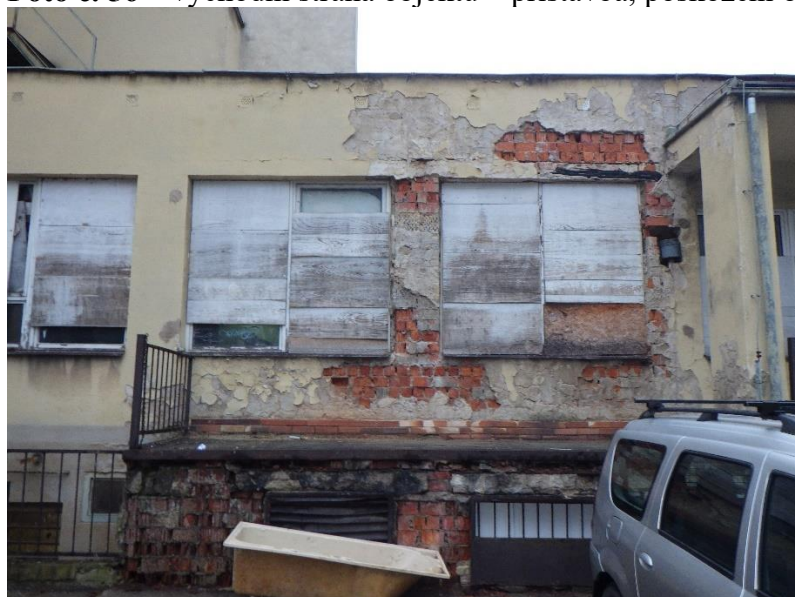
U jednopodlažní přístavby z východní strany objektu (od parku) jsou plošně velmi silně poškozené omítky včetně zdiva, poškození je odhadem v ploše cca 60-70 %.

Foto č. 56 – východní strana objektu – přístavba, poškození omítek a děrovaného zdiva

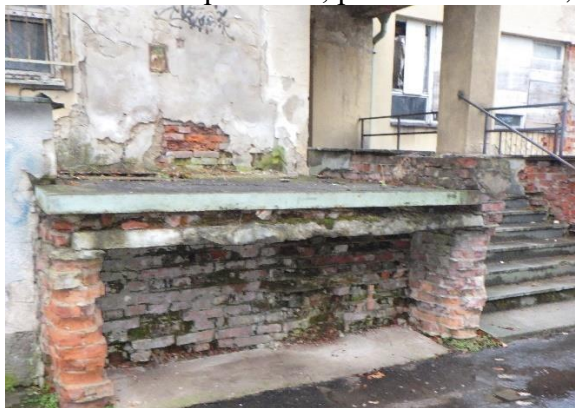
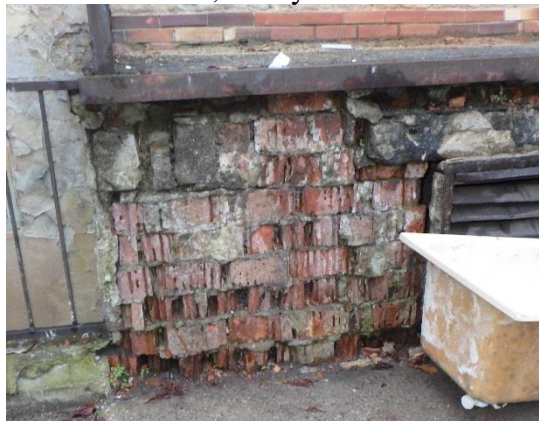
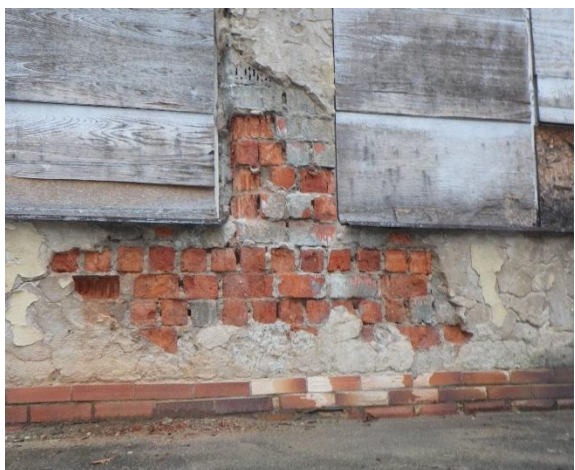
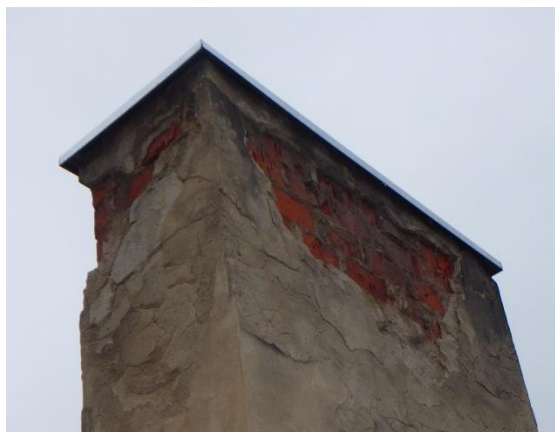
- Zdivo komínu z kotelny přístavby je v horní části poškozené, opadávají omítky, dochází k povrchovému poškození cihel.
- Nad střechami jednopodlažní přístavby jsou na několika místech poškozené omítky, v koutě sevřeném křídly historické části objektu dochází k zatékání do objektu, omítky jsou povrchově poškozené.

Foto č. 57-60– přístavba, poškození omítek, děrovaného zdiva, hlavy komína

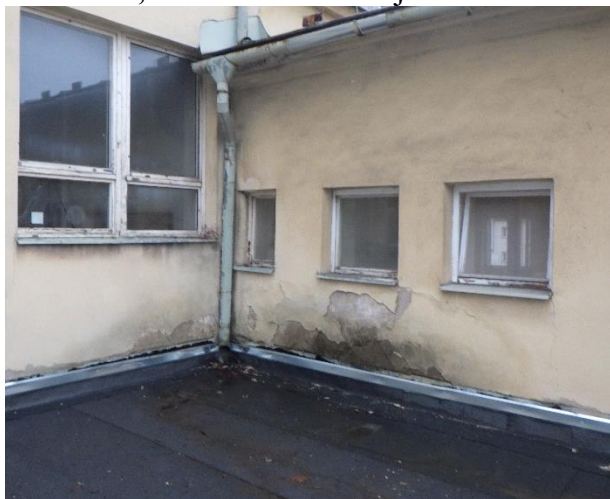
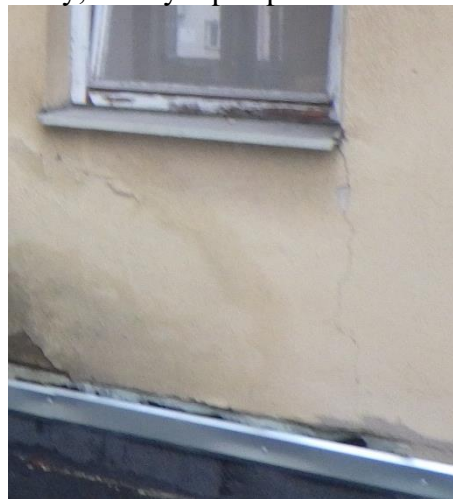
Foto č. 61, 62– zatékání do objektu nad střechou přístavby, trhliny v parapetu oken

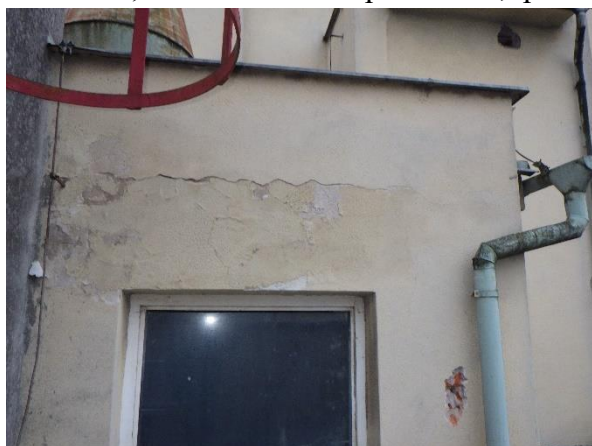
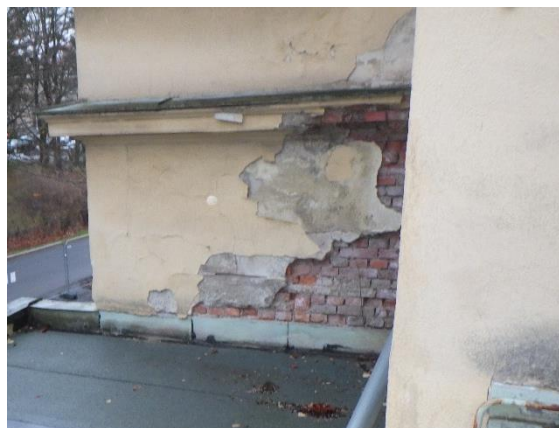
Foto č. 63, 64– trhlina v nadpraží okna, poškození omítky

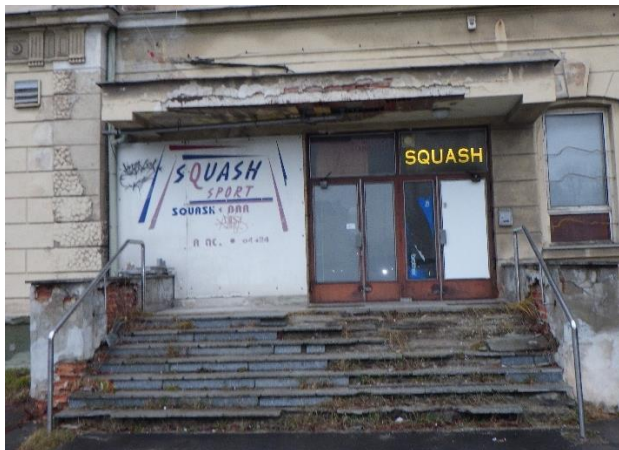
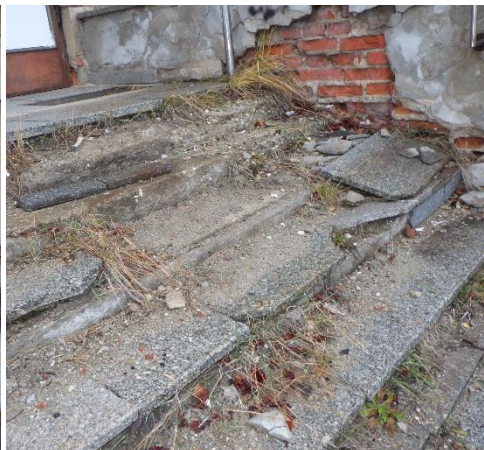
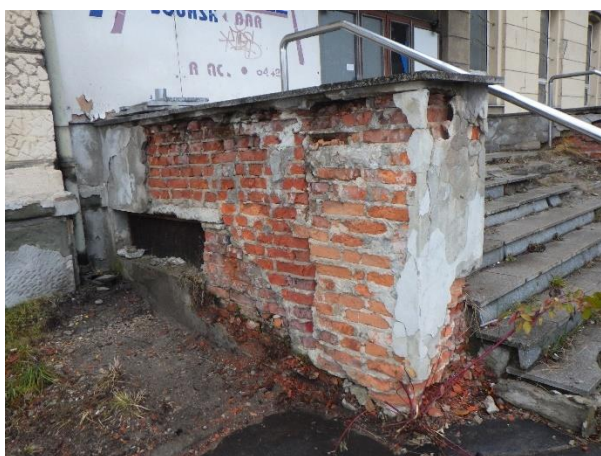
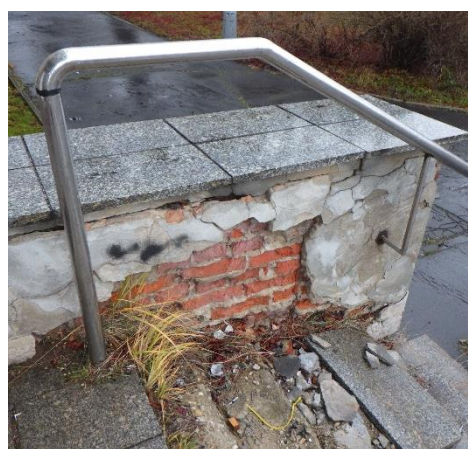
- U shodného vstupu je dále poškozeno zdivo zídek pod schodištěm (opadané omítky, cihelné zdivo až plošně vydroleno do hloubky několika cm) a také schodišťové rameno, poškozeny jsou stupně, a to nejen kamenné desky stupňů a podstupnic, ale také betonová profilace stupňů a zejména pak nosná schodišťová deska provedená jako montovaná konstrukce z PZD desek.

V případě venkovního schodiště jsou silně oslabené PZD desky při spodním líci. Vlivem zatékání došlo k velmi silné korozi a k obnažení značné části výztuží betonových PZD desek, přičemž několik prutů výztuží jsou významně korodovány až téměř přerušeny. **Schodiště jako celek se nachází v havarijním stavu.**

Foto č. 65- 68– schodiště na JZ fasádě – poškození stupňů, rozpad betonu, poškození zdiva zídce okolo schodiště

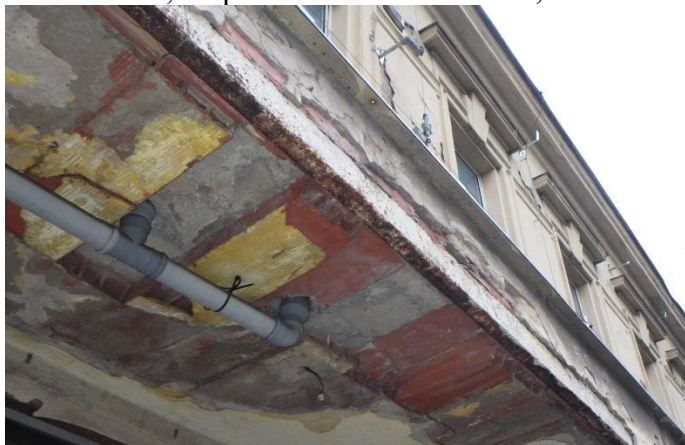
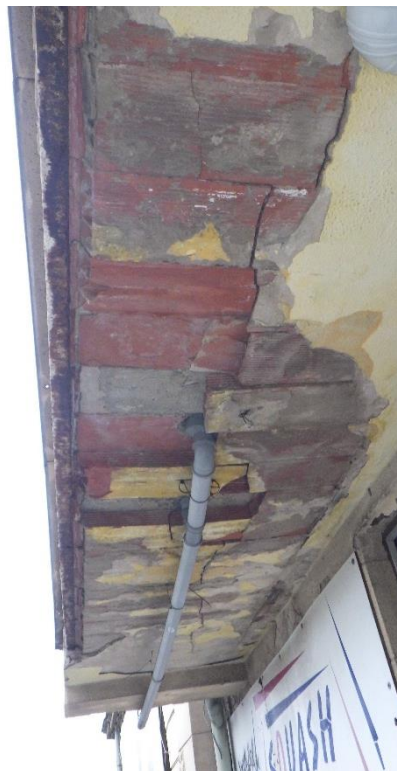
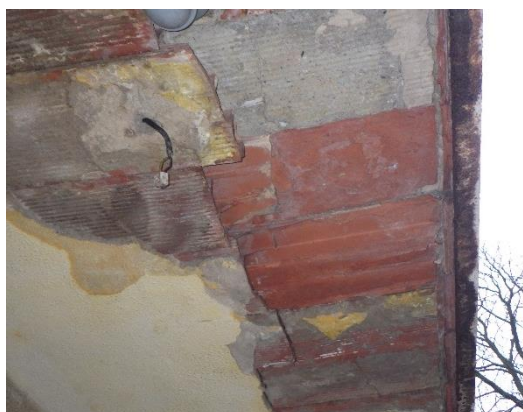
- Lokální poškození zdiva v místě zatékání z dešťových svodů, vydrolování poškozených cihel a malty až do hloubky 70 mm.
- Silné poškození stropu u zastřešení vstupu na jihozápadní fasádě, strop je proveden z keramických desek typu hurdis se šikmými čely, vlivem zatékání je strop silně poškozen, hurdisky jsou popraskané, u několika z nich chybí části desek a také patky pro uložení na ocelový nosník, který je silně korodovaný.

Zastropení tohoto schodiště je také v havarijním stavu. Mimo nebezpečí odpadnutí dalších uvolněných kusů keramických desek hurdis, hrozí zřícení části zastropení. Desky hurdis tvoří nosnou konstrukci s tím, že veškeré vrstvy nad deskami jsou pouze nenosné, např. spádové, izolační a podobně. Pokud jsou tedy zásadním způsobem poškozené hurdis desky, hrozí propadnutí nenosných vrstev.

Foto č. 69- 71– stříška nad schodištěm na JZ fasádě – koroze ocel. nosníku, poškození desek hruďis, rozpad čel a několika desek, hrozí zborcení části konstrukce
