KOROZNÍ PRŮZKUM LÁVKY

Lávka pro pěší ul. Revoluční, k. ú. Frýdek- L 10

Na základě požadavku od objednatele byl dne 19.9. 2024 proveden korozní průzkum na ocelové konstrukci Lávka pro pěší ul. Revoluční, k. ú. Frýdek u Kauflandu

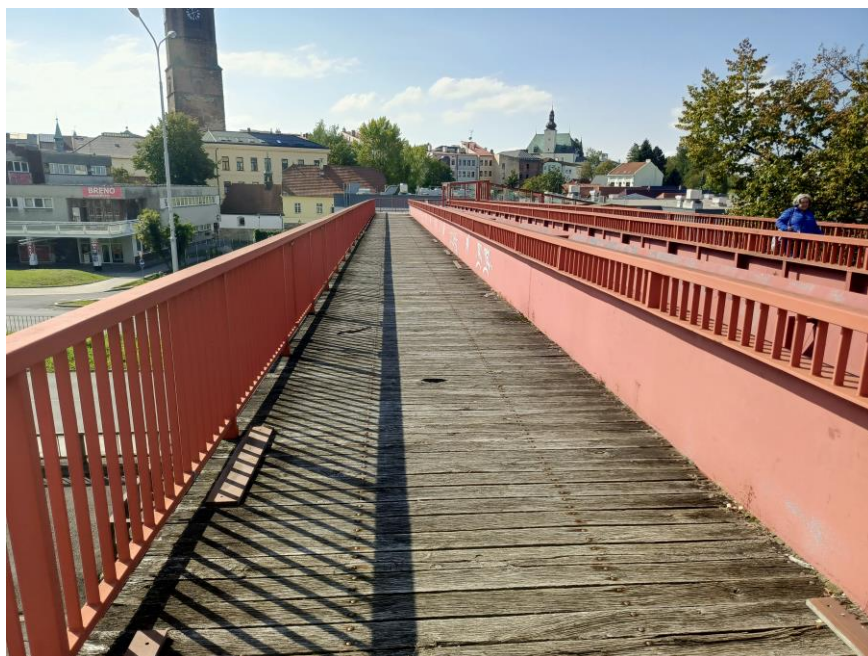
Pochozí plocha směr
Frýdek- nepřístupná

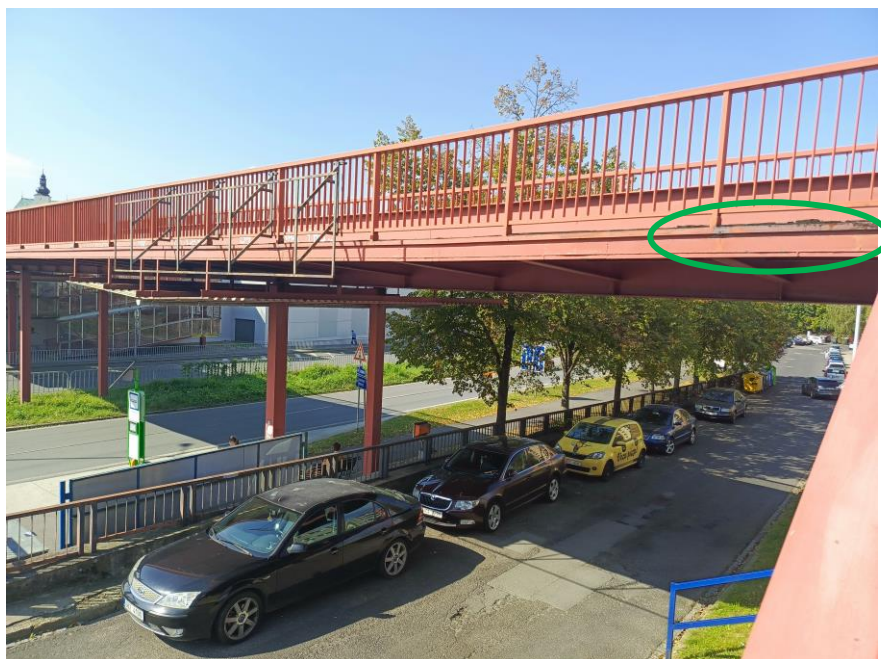
Pohled ze strany od
Růžového pahorku směr
Místek- prokorodovaný
okopový plech

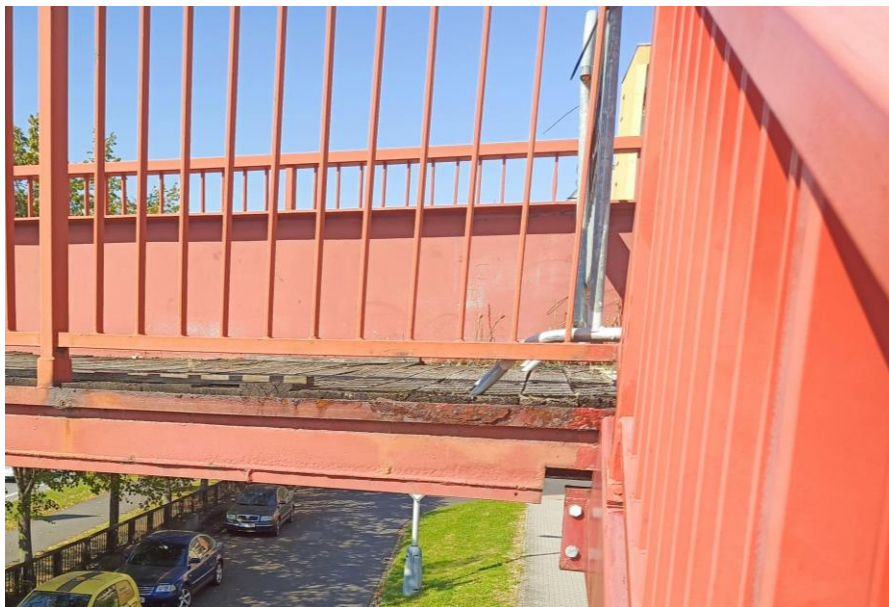
Pohled ze strany od
Růžového pahorku směr
Místek- prokorodovaný
okopový plech

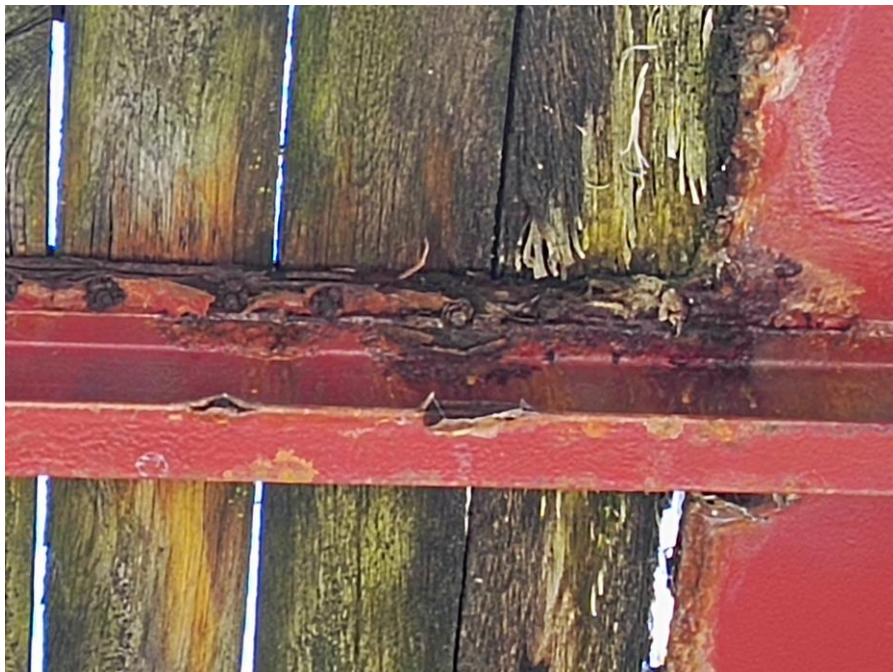
Pohled ze spodu na uzavřené části lávky, velké poškození korozními produkty.

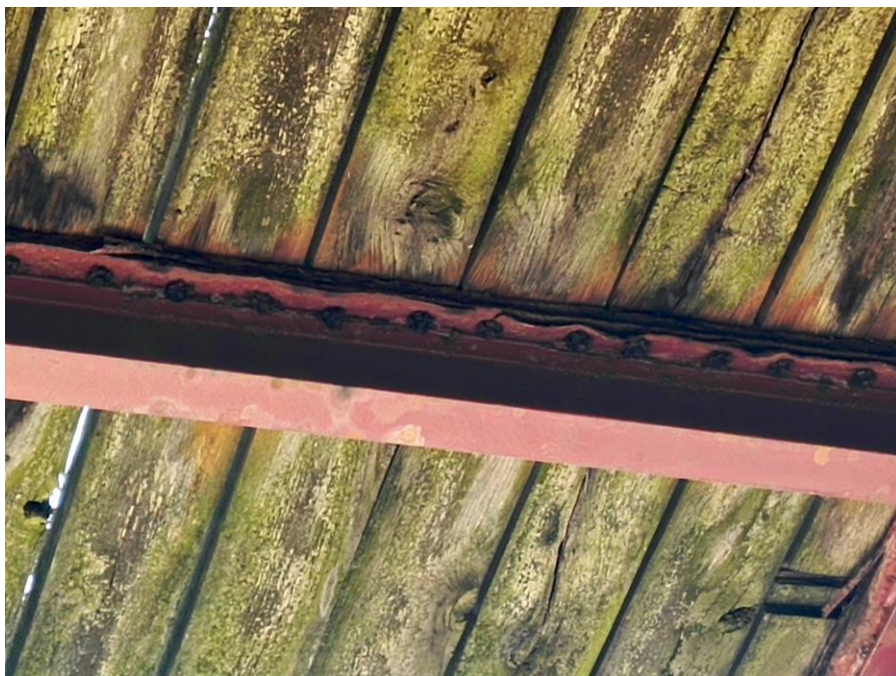
Pohled ze spodu na uzavřené části lávky, velké poškození korozními produkty.
