# **Most ev.č. M-9, Frýdek**

Most na tř. T. G. Masaryka

## **BĚŽNÁ PROHLÍDKA**

| Objekt: | Most ev. č. M-9, Frýdek (most na tř. T. G. Masaryka) |

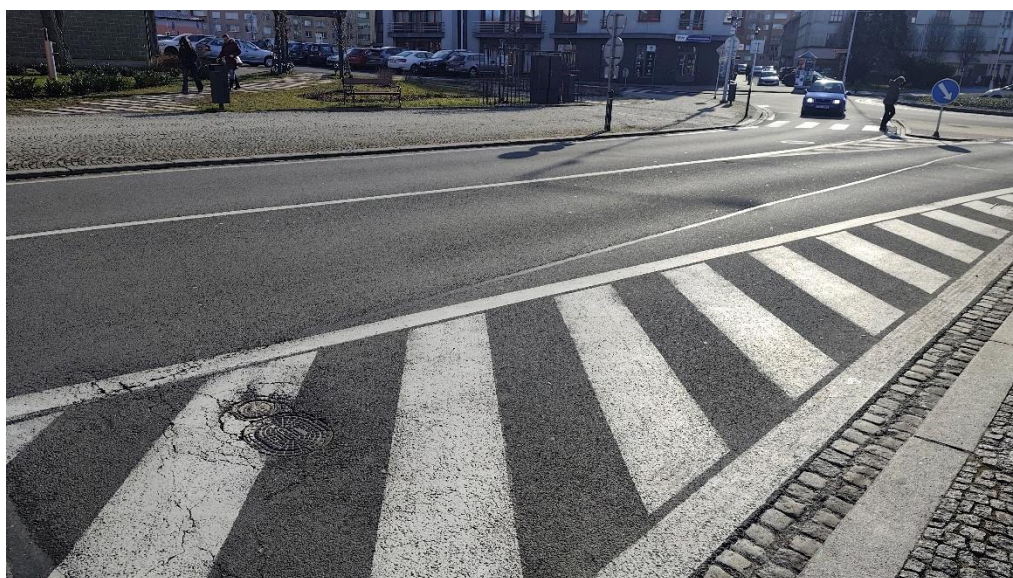
Pohled proti směru zatrubněného potoka.  
Vozovka je bez závad, kromě míst kolem vodovodních armatur.

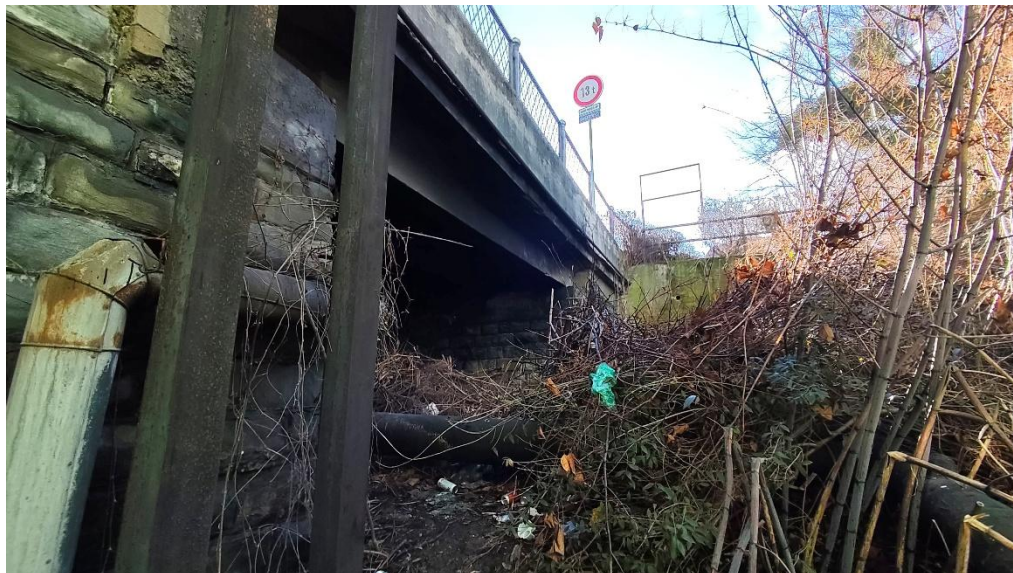
Pohled na pravou stranu. Množství vegetace.

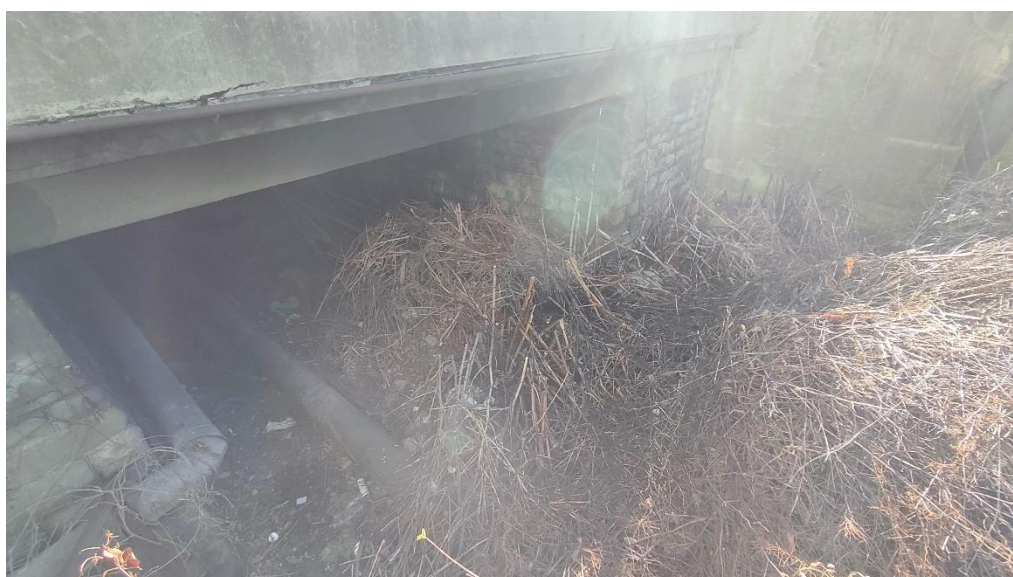
Pohled do prostoru pod mostem z pravé strany (z levé strany pod most není přístup – **zazděno**). Množství inženýrských sítí – parovody, plynovod, vodovod, VO, zatrubněný potok. Nepořádek po bezdomovcích a pozůstatky po požáru v 2025/08.

- Vyčistit území pod mostem.
- **Zabránit přístupu pod most cizím osobám vybudováním neprostupné zábrany s umožněním vstupu pouze povolaným osobám.**

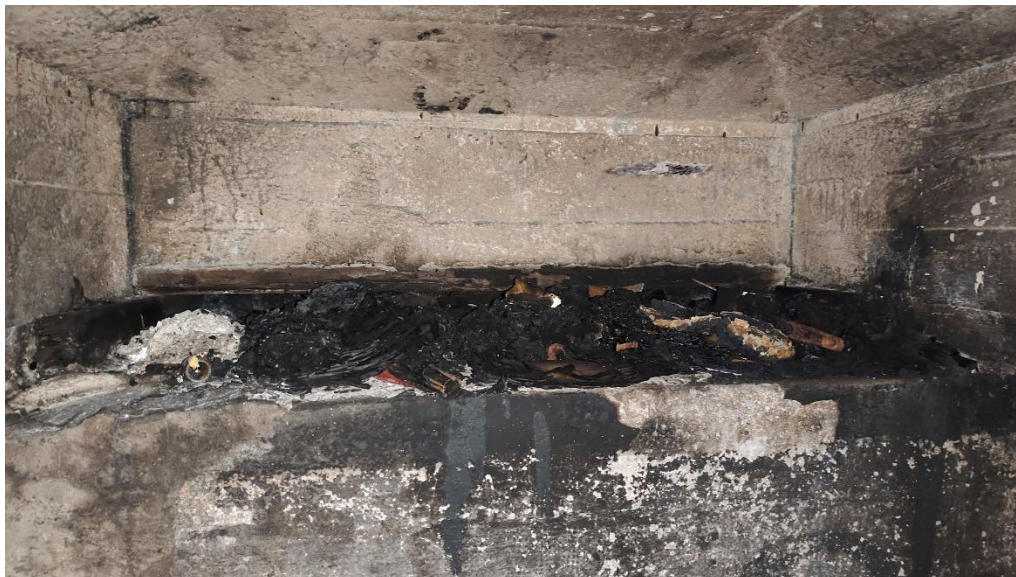
**Opěry byly požárem přímo zasaženy na levé straně mostu v oblasti jeho epicentra. Povrch opěr je v úrovni úložného prahu znečištěn zplodinami. Na spodní stavbě nejsou patrné výrazné známky**

Levá zazděná strana.  
Pravděpodobné epicentrum požáru v 2025/08..

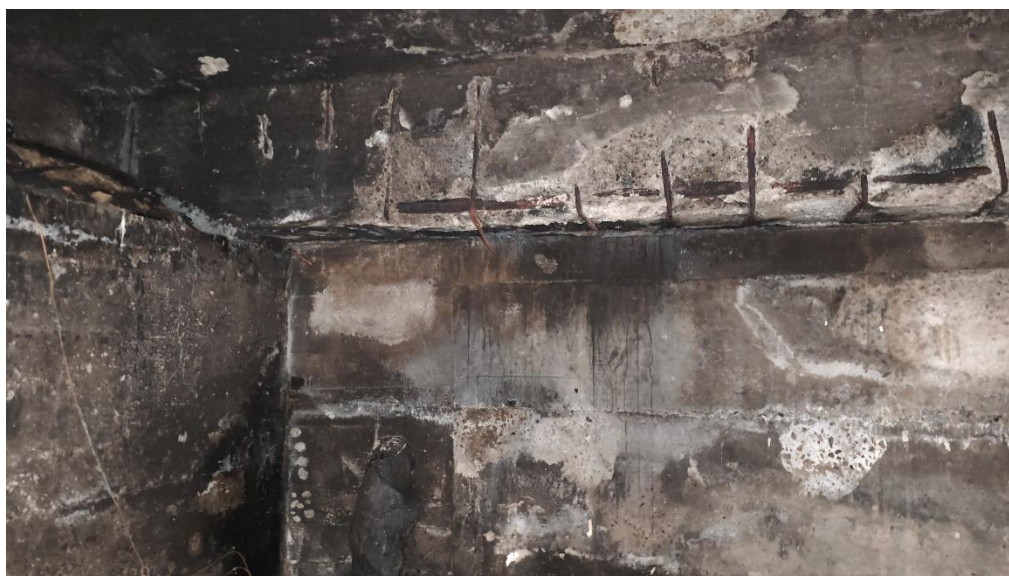
Nosník č. 14 (krajní na levé straně mostu) je trvale vlhký od zatékání spárou za trémem. Nosník má odpadlou krycí vrstvu výztuže, která silně koroduje s výraznými úbytky ve značném rozsahu plochy nosníku.

Nosník č. 14.  
(krajní na levé straně mostu).  
Nosník má odpadlou krycí vrstvu výztuže, která silně koroduje s výraznými úbytky ve značném rozsahu plochy nosníku.

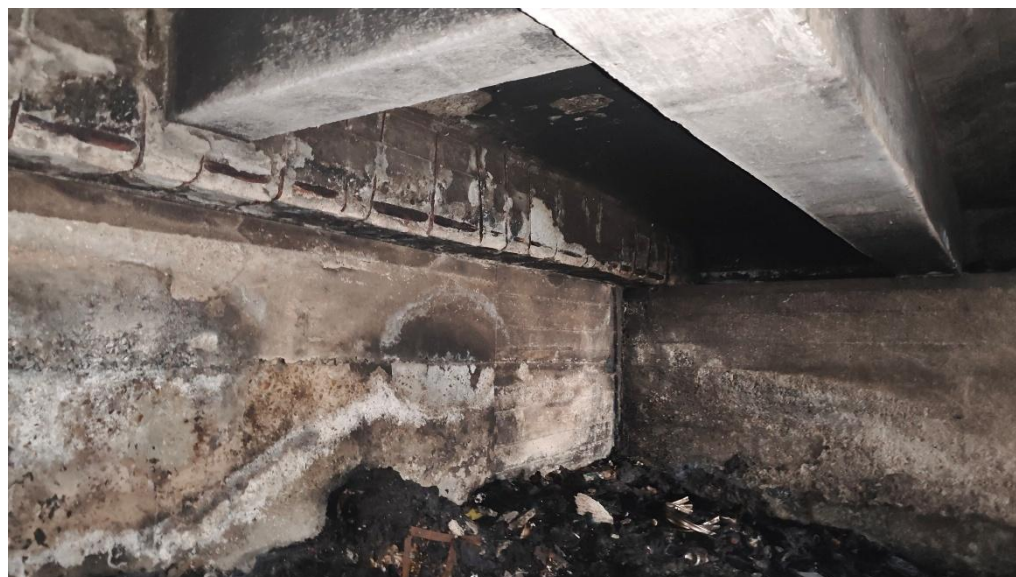
**Po požáru došlo k delaminaci (odpadnutí) části podhledu desky NK. Beton podhledu je lokálně hloubkově degradován až za nosnou výztuž desky NK. Po požáru jsou na podhledu NK patrné trhliny v rastru uložení nosné výztuže desky.**

Po požáru došlo k delaminaci (odpadnutí) části podhledu. Beton podhledu je hloubkově degradován až za nosnou výztuž desky NK.

**Po požáru se stav nosníku zhoršil, zvětšil se rozsah poškození!**

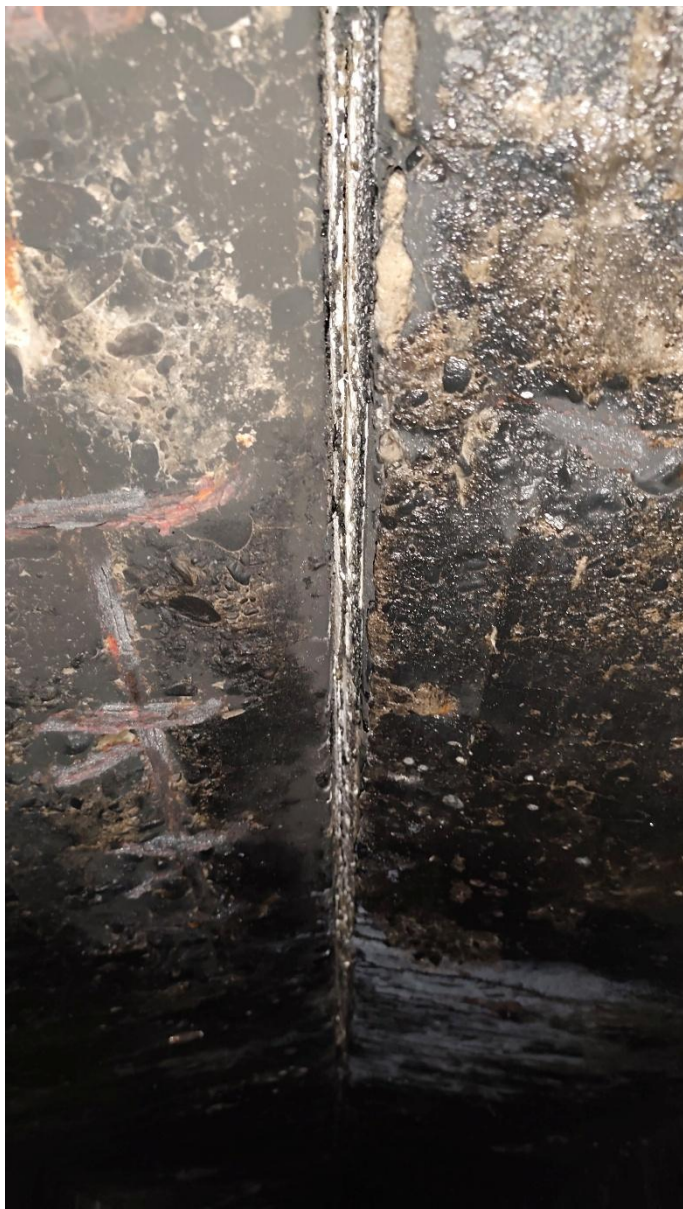
Krajní nosník na pravé straně mostu č. 1 z venkovní strany má stopy po potečení, na povrchu se síťovými trhlínami s lokálně obnaženou korodující výztuží. Krycí omítka odpadá. NK mezi nosníkem č. 10 a 11 degraduje s obnaženou korodující výztuží, přes podélnou spáru dilatační spáru zatéká.

| 3.5 Izolační systém mostovky | Podle ptečení je usuzováno na porušení a nefunkčnost izolačního systému. Mezi nosníkem č. 10 a 11, přes podélnou dilatační spáru silně zatéká. |

NK mezi nosníkem č. 10. a 11. je poškozena, přes podélnou dilatační spáru zatéká. Povrch NK degraduje, je zde obnažená korodující výztuž.

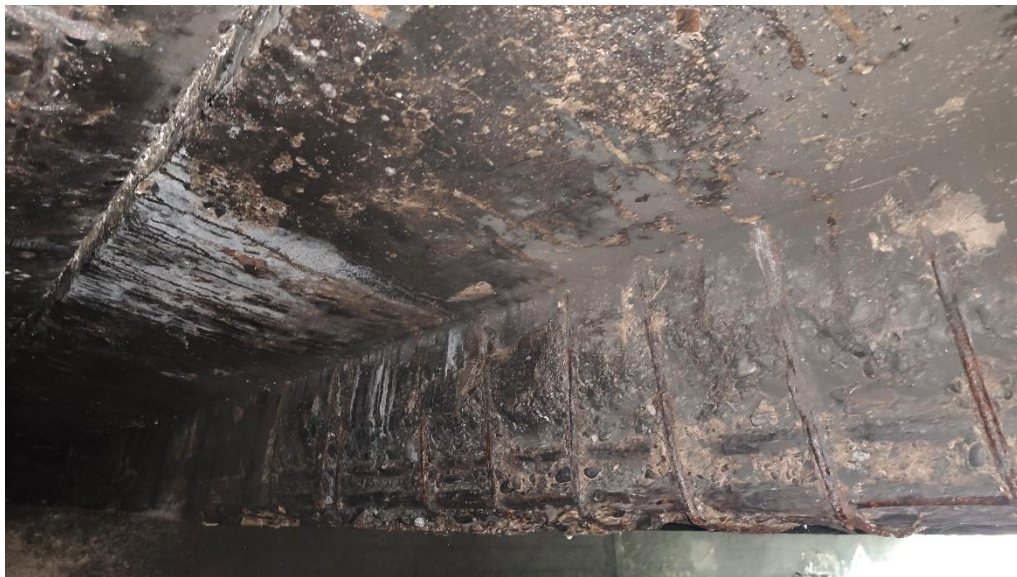
Poškozený nosník č. 10. Nosník má odpadlou krycí vrstvu výztuže, která silně koroduje s výraznými úbytky ve značném rozsahu plochy nosníku.

Poškozený nosník č. 10. Nosník má odpadlou krycí vrstvu výztuže, která silně koroduje s výraznými úbytky ve značném rozsahu plochy nosníku.  
**Po požáru se stav nosníku zhoršil, zvětšil se rozsah poškození!**

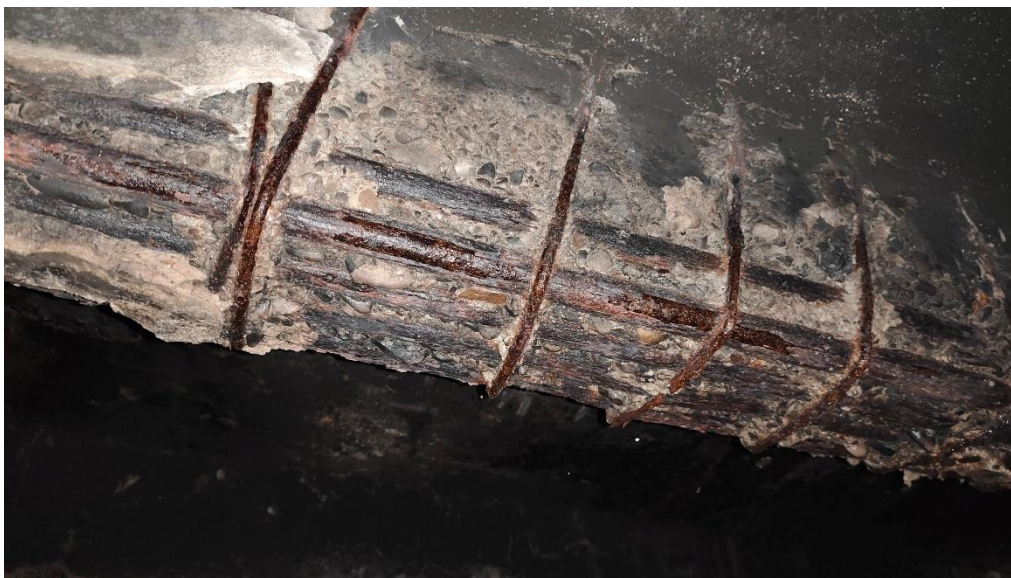
Poškozený nosník č. 10. Nosník má odpadlou krycí vrstvu výztuže, která silně koroduje s výraznými úbytky ve značném rozsahu plochy nosníku. **Po požáru se stav nosníku zhoršil, zvětšil se rozsah poškození!**

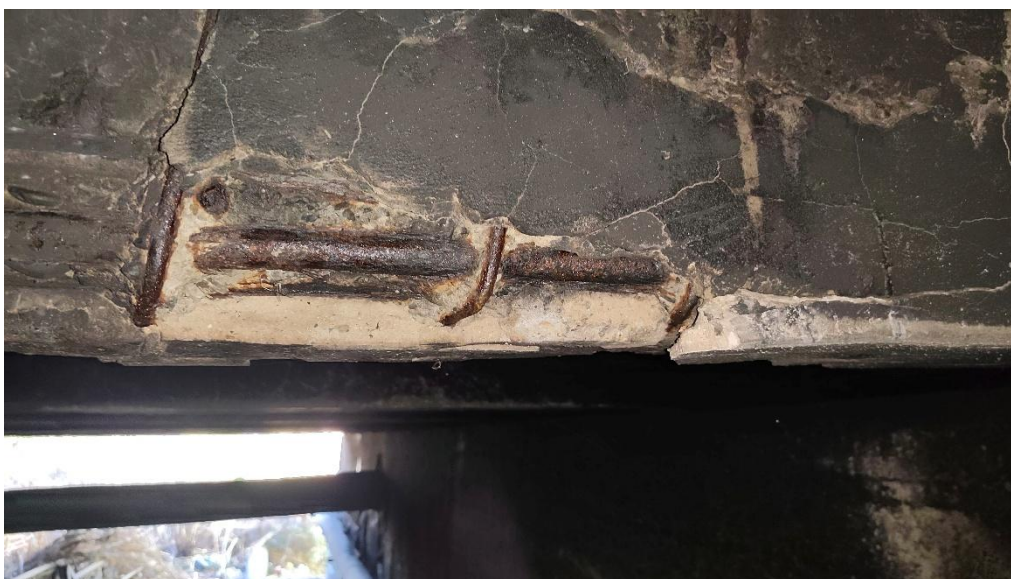
Poškozený nosník č. 11. Nosníky mají na povrchu trhliny větší jak 2 mm. Sanační hmota je silně potřhaná a odpadá.

Poškozený nosník č. 11. Nosníky mají na povrchu trhliny větší jak 2 mm. Sanační hmota je silně potrhaná a odpadáva. **Po požáru se stav nosníku zhoršil, zvětšil se rozsah poškození!**

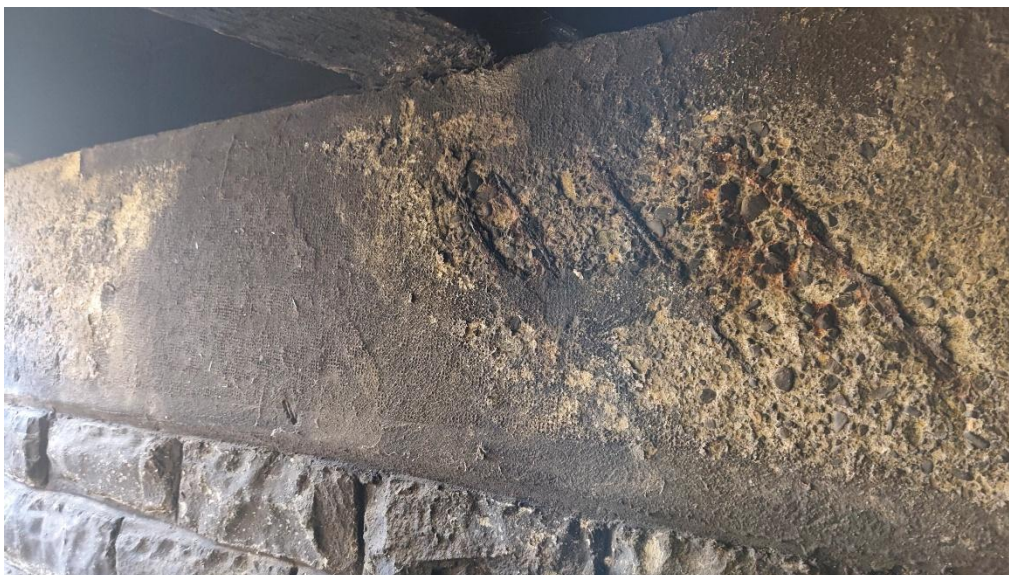
Pohled na úložný práh OP1. Podle potečení je usuzováno na porušení a nefunkčnost izolačního systému. Drobné síťové trhlinky ve spárování kamenného zdiva a betonovém úložném prahu po celé délce obou opěr.

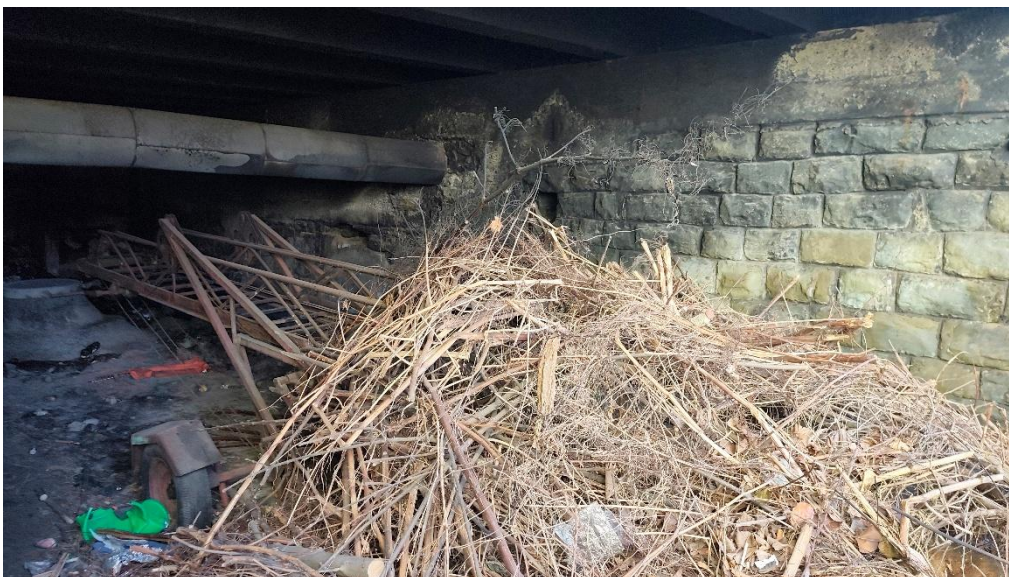
Pohled na úložný práh OP2. Podle potečení je usuzováno na porušení a nefunkčnost izolačního systému. Drobné síťové trhlinky ve spárování kamenného zdiva a betonovém úložném prahu po celé délce obou opěr.

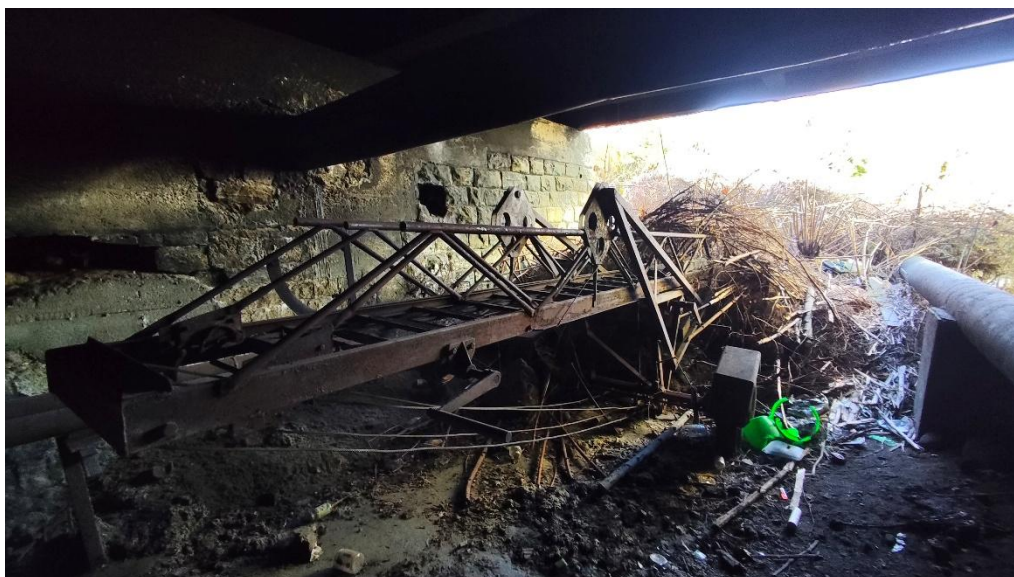
Na pravé straně množství vegetace a komunálního odpadu. Odložený výsuvný žebřík na podvozku.

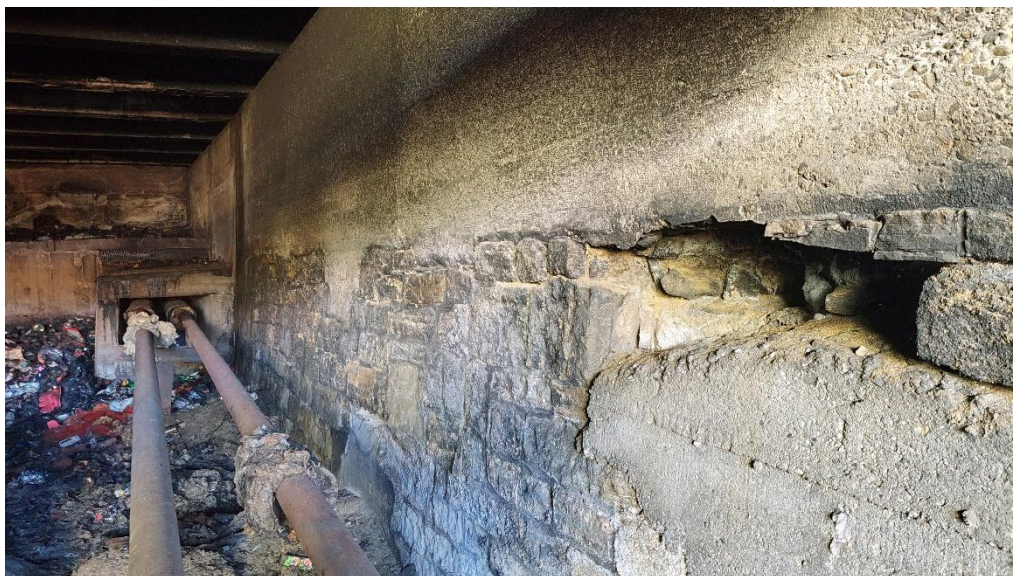
Drobné síťové trhlinky ve spárování kamenného zdiva a betonovém úložném prahu po celé délce obou opěr. Pod trámem č. 4 a 7 (od pravé strany mostu) jsou trhliny šíře cca. 2 mm. Na úložných prazích opěr se drží vlhkost. Na opěrách stopy od výluhů, lokální koroze. V opěrách lokální kaverny – pozůstatek po inženýrských sítích.

Pohled na OP2.  
Pod trámem č. 4 a 7  
(od pravé strany  
mostu) jsou trhliny  
širší cca. 2 mm. Na  
úložných prazích  
opěr se drží vlhkost.  
Na opěrách stopy od  
výluhů, lokální  
koroze. V opěrách  
lokální kaverny –  
pozůstatek po  
inženýrských sítích.

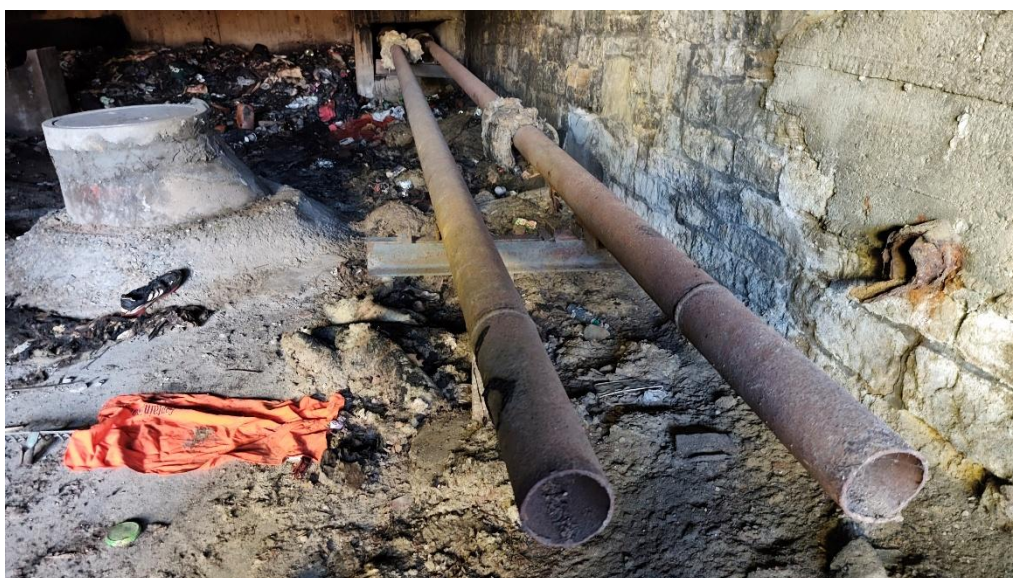
Pohled na RŠ  
zatrubněného potoka  
a nefunkční trubky  
inžerských sítí. V  
opěrách lokální  
kaverny – pozůstatek  
po inženýrských  
sítích.  
Všudepřítomný  
odpad po  
bezdomevcích.

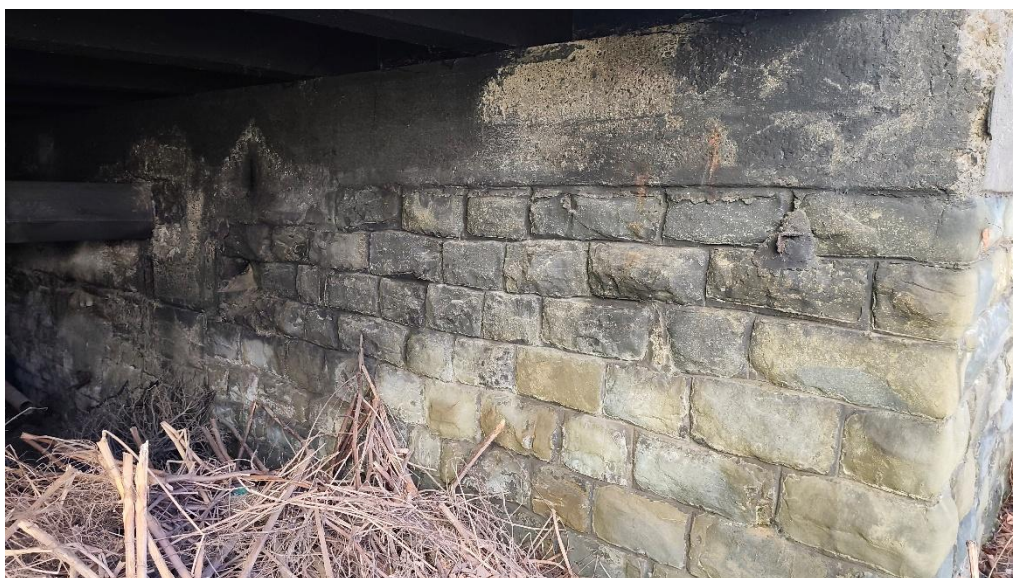
Pohled na OP2 a  
křídlo.  
Drobné síťové  
trhlinky ve spárování  
kamenného zdiva a  
betonovém úložném  
prahu po celé délce  
obou opěr.

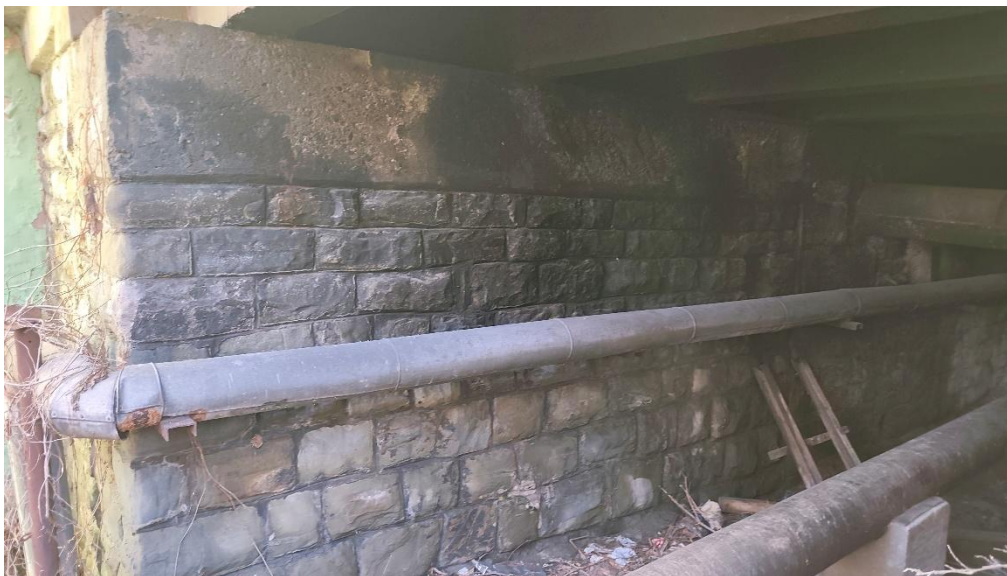
Pohled na OP1 a křídlo. Drobné síťové trhlinky ve spárování kamenného zdiva a betonovém úložném prahu po celé délce obou opěr.

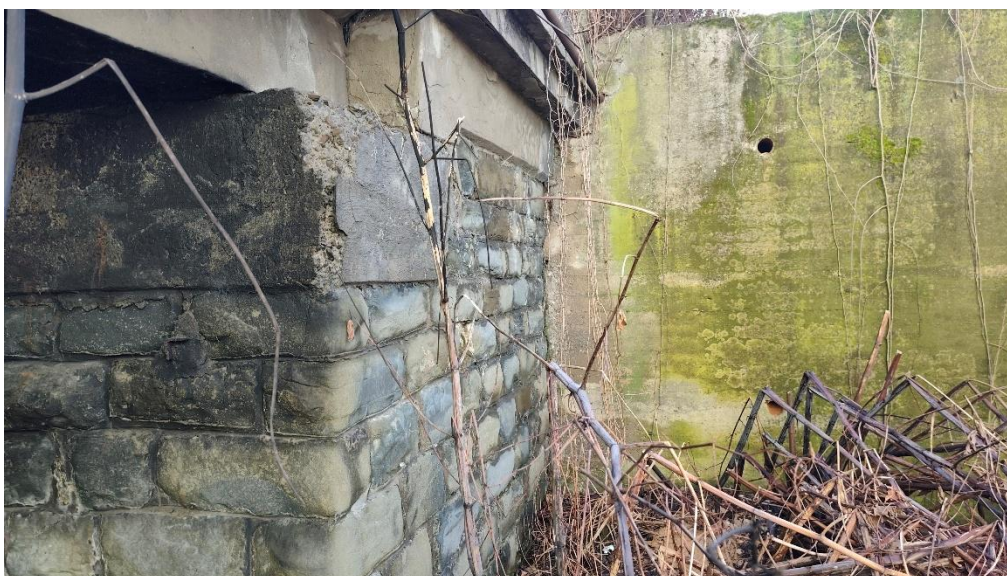
Pohled na OP2 a křídlo. Drobné síťové trhlinky ve spárování kamenného zdiva a betonovém úložném prahu po celé délce obou opěr.

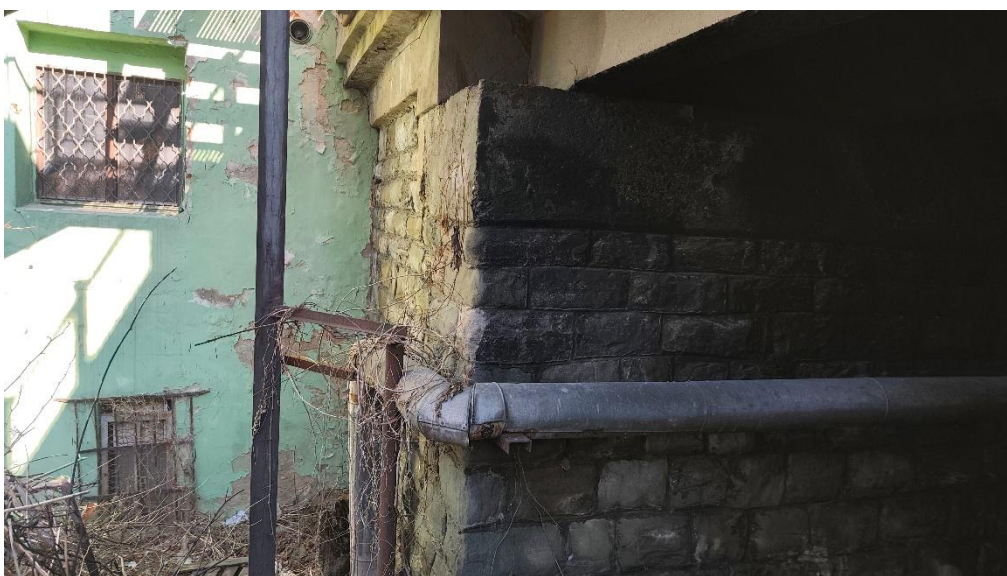
Pohled na OP1 a křídlo. Drobné síťové trhlinky ve spárování kamenného zdiva a betonovém úložném prahu po celé délce obou opěr.

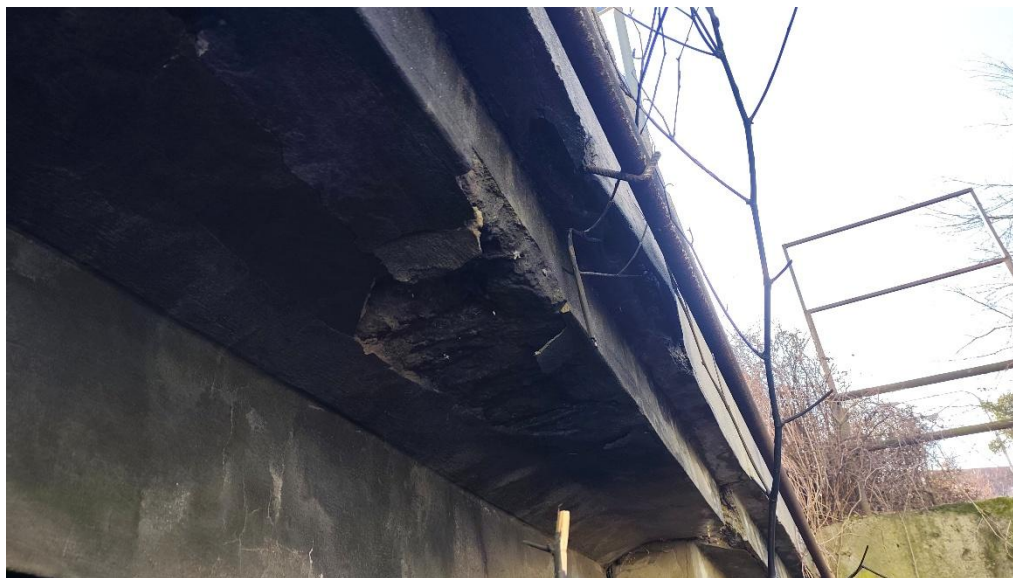
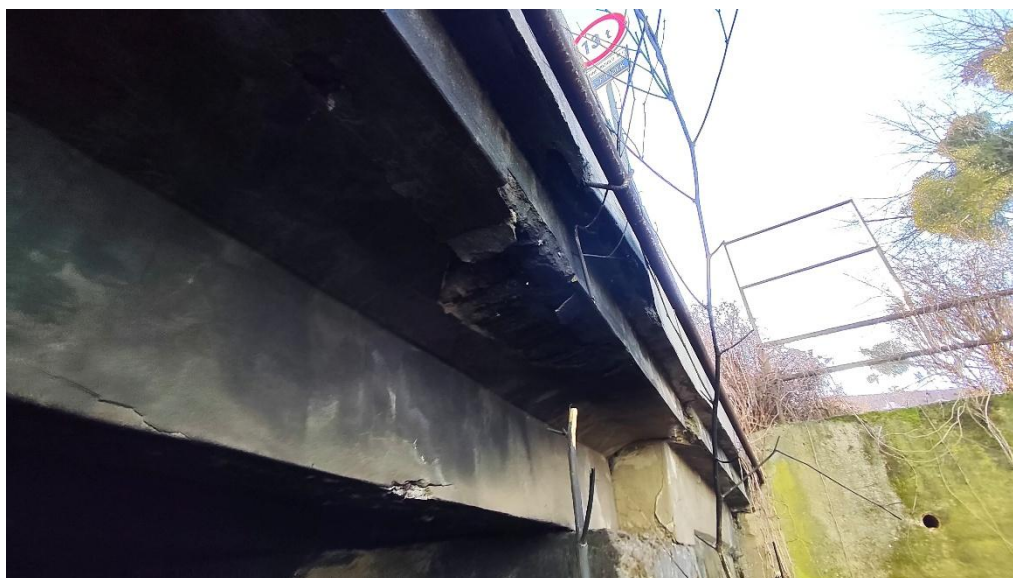
Krajní nosník  
na pravé  
straně mostu  
č. 1

z venkovní  
strany má  
stopy po  
potečení, na  
povrchu se  
síťovými  
trhlinami  
s lokálně  
obnaženou  
korodující  
výztuží. Krycí  
omítka  
odpadává.

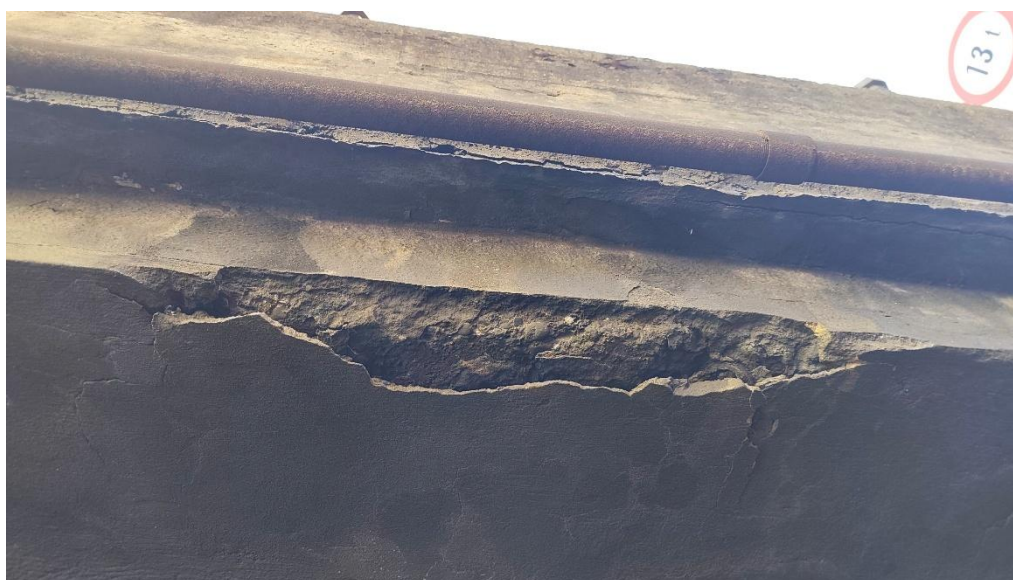
Pohled na  
konzolovou  
část žb desky  
před  
nosníkem č. 1.  
Odpadává  
krycí vrstva  
omítky.

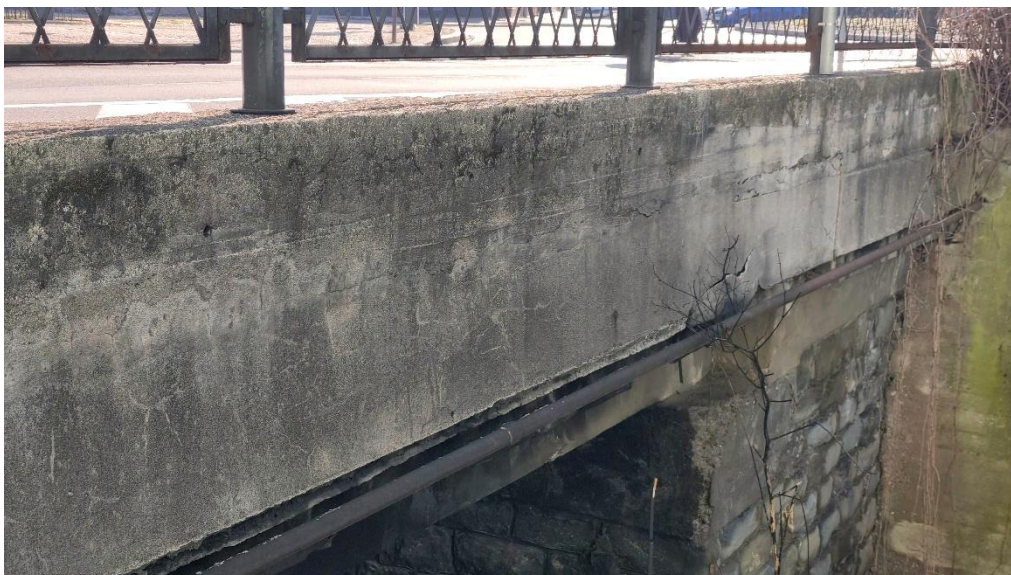
Povrch římsy je degradován, lokálně zavlhlý. Lokálně odpadává krycí vrstva omítky.

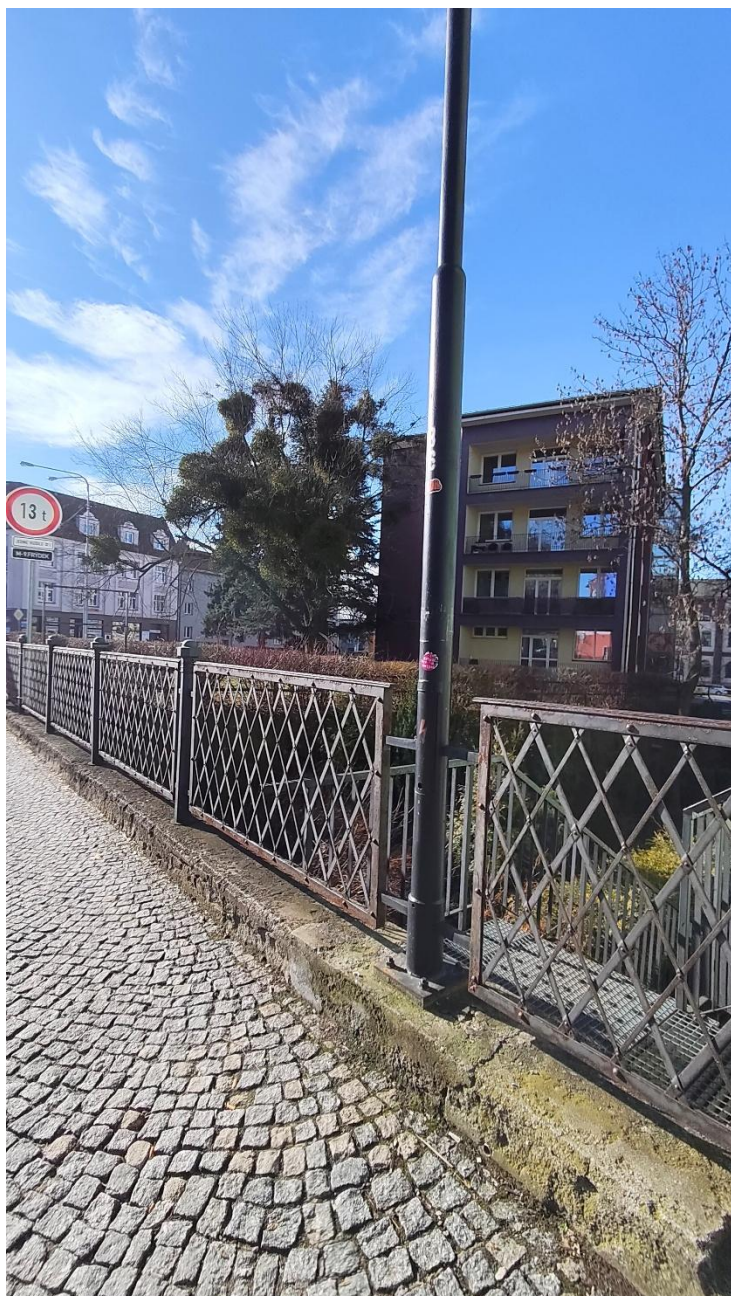
Povrch římsy je degradován. Před OP1 na pravé straně je z důvodu vstupu na ocelové schodiště část římsy ubourána. Před sloupem VO je lokálně poškozená omítka a obnažena výztuž.

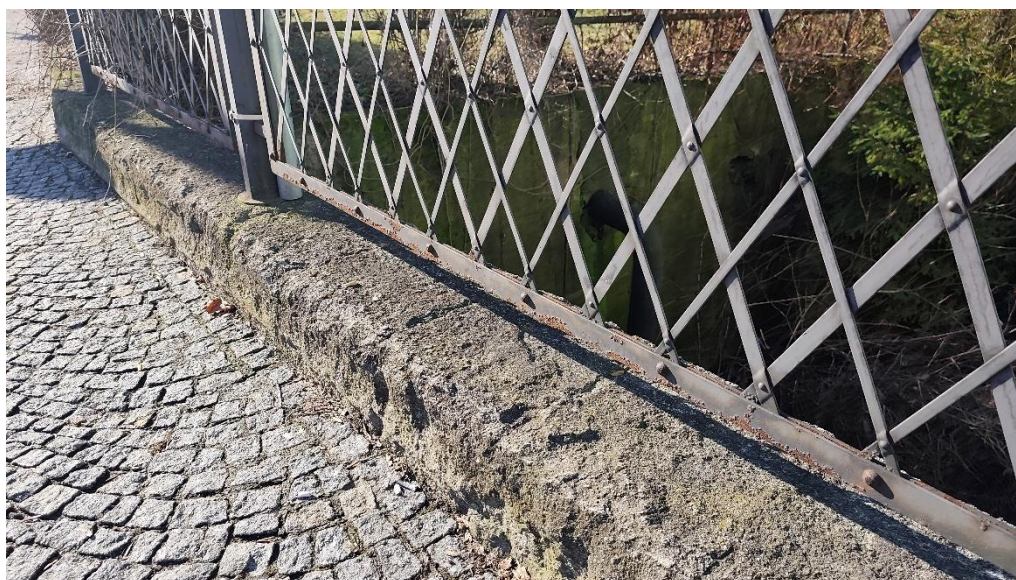
| 4.2 Zábradlí | <p>Zábradlí a sloupky s ozdobnými řetězy mají lokálně poškozené PKO a korodují.</p> <p><b>Zábradlí nebylo požárem přímo zasaženo.</b></p> |

Zábradlí a sloupky s ozdobnými řetězy mají lokálně poškozené PKO a korodují.
