Most ev.č. M-9

Most přes potok Skaličnick v obci Skalice

HLAVNÍ PROHLÍDKA

Datum provedení prohlídky: 5.11.2015

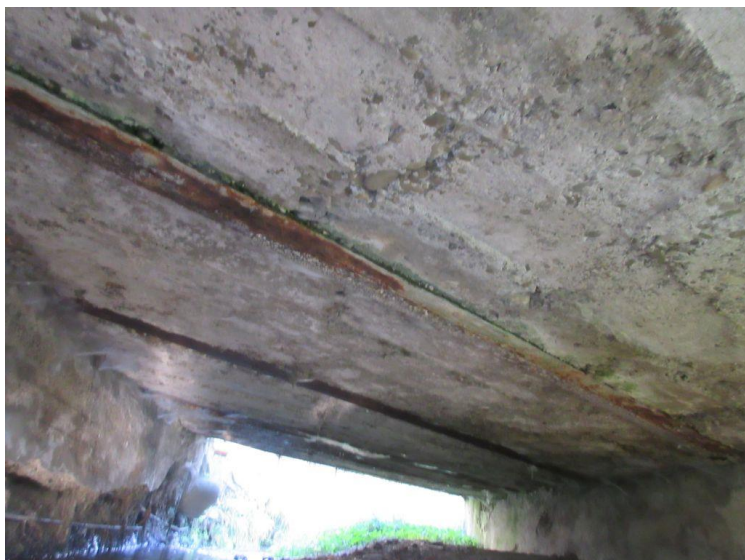
3.1	Nosná konstrukce	Na krajích železobetonové desky jsou na podhledu inkrustace a krápníky. Z podhledu desky se drolí beton a vznikají kaverny.
3.2	Ložiska	-
3.3	Mostní závěry	-

V poli desky - na podhledu nosné konstrukce jsou vidět hnízda v betonu. Povrchová koroze spodních pásnic zabetonovaných ocelových I- nosníků.

- Naplánovat na mostě opravu hydroizolace a následně :
 - Zasanovat podhled desky, očistit a natřít viditelné části I-nosníků, opravit římsy a osadit nové zábradlí, položit novou vozovku, opravit římsy na křídlech.

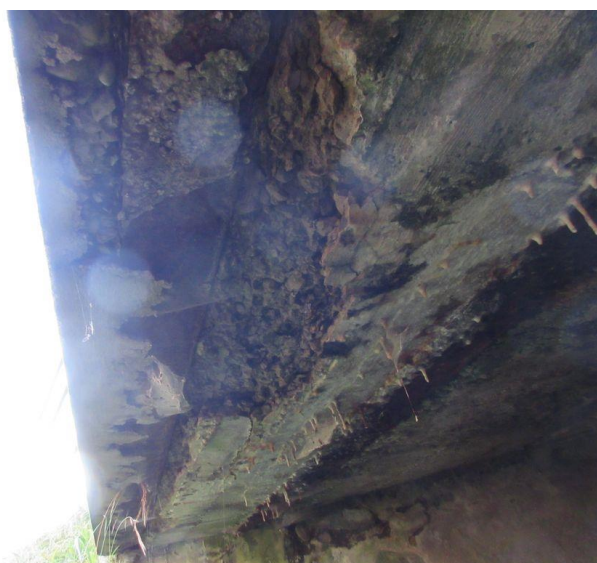
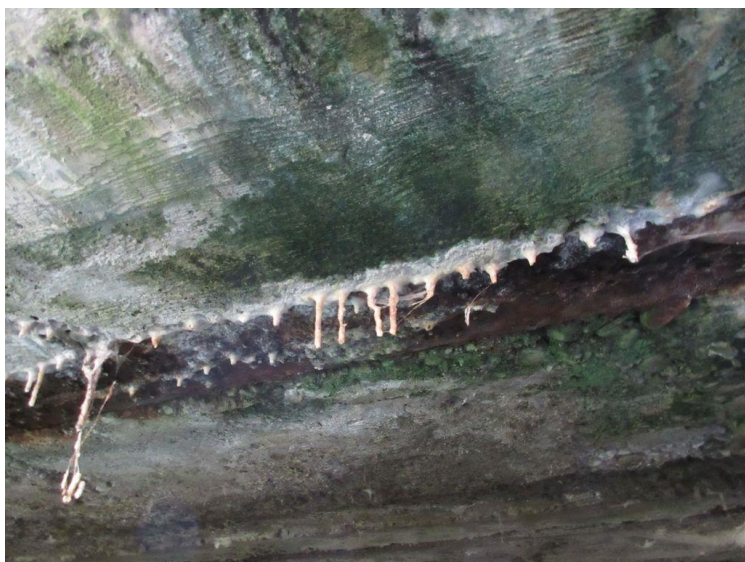
Na kraji desky - na podhledu nosné konstrukce odpadá krycí beton - je odhalena armovací výztuž . Povrchová koroze spodních pásnic zabetonovaných ocelových I- nosníků. Na kraji desky jsou inkrustace a krápníky.

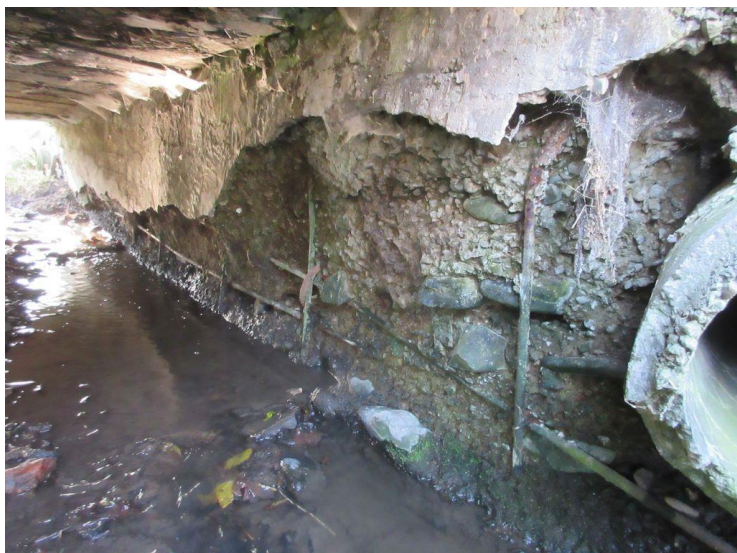
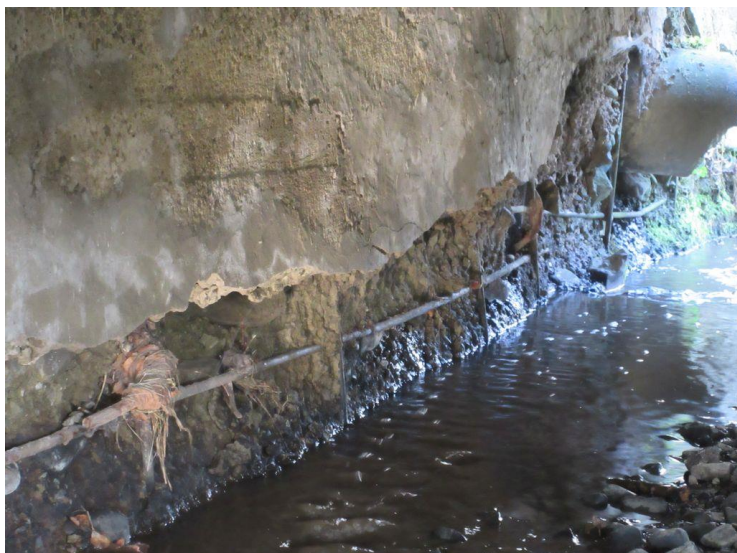
2.1	Mostní podpěry	Druhá opěra vyplavená z 50 %, beton je vyplaven a je obnažená armovací výztuž První opěra vcelku bez závad.
2.2	Křídla	Na vtokové straně se rozpadá a drolí beton „římasy“ křídla Na výtokové straně se rozpadá a bortí kamenné křídlo, které je součástí regulace toku.
2.3	Čelní zdi	-

Druhá opěra je totálně rozpadlá, vymletá kaverna , odplavený beton, obnažená armovací výztuž.

- Očistit most od vegetace.
- Opravit a zasanovat vymleté opěry.
- Opravit podemleté křídlo na výtokové straně
- Opravit rozpadlou římsu na křídle na vtokové straně

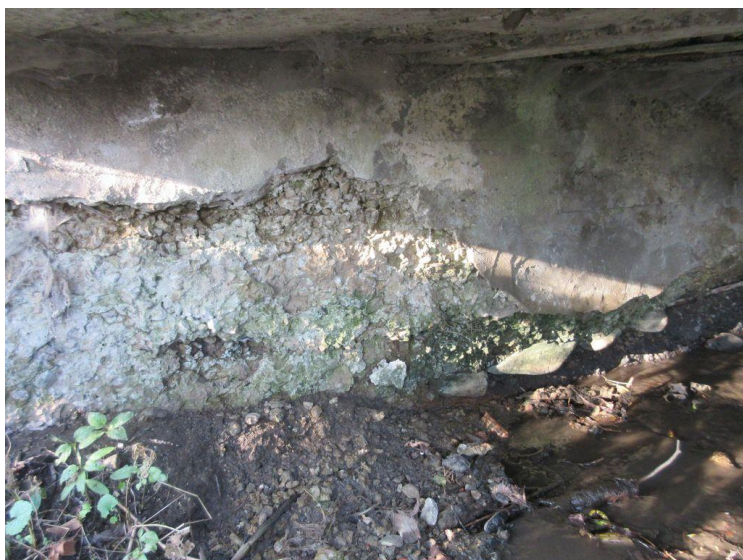
Z druhé opěry se vyplavuje beton. Opěra je částečně podemletá.

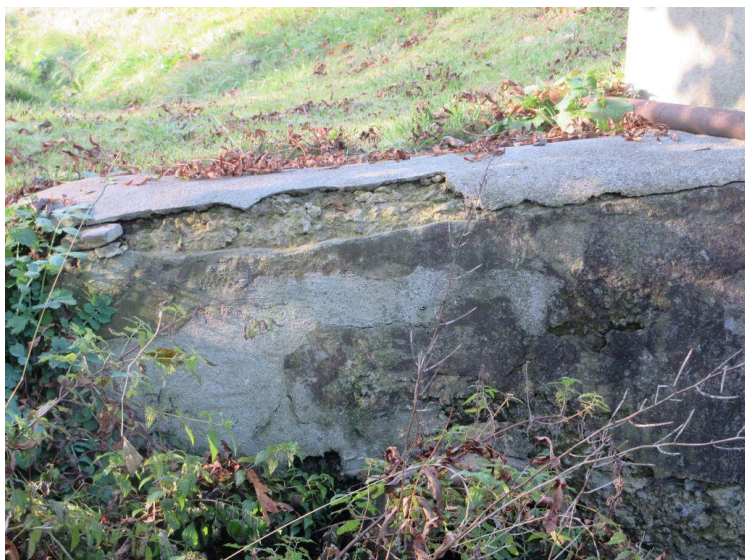
Rozpadlá římsa levého křídla na vtokové straně mostu.

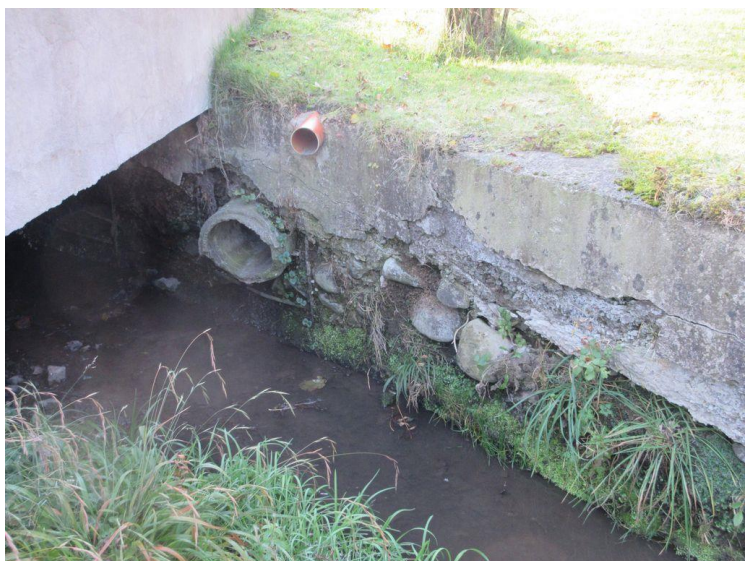
Křídlo na výtokové straně navazuje na regulaci toku. Beton se drolí a vymílá. Jsou vidět základové kameny.

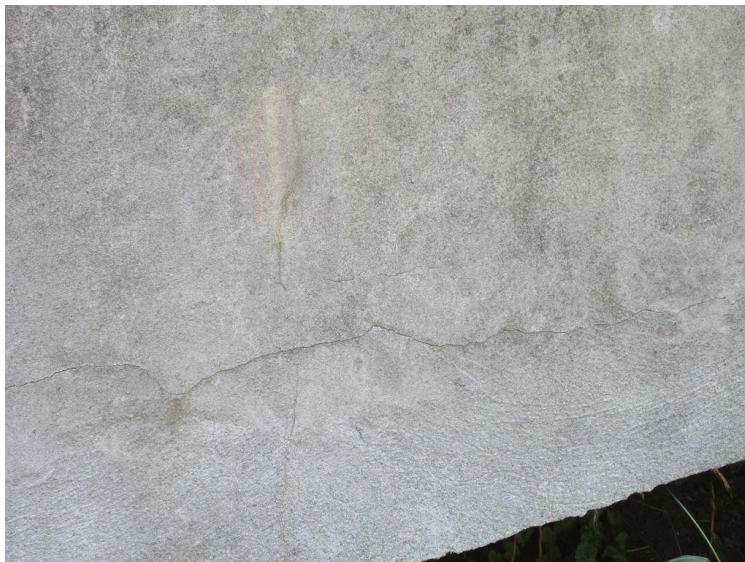
Drobné trhlinky na čele desky na výtokové straně.

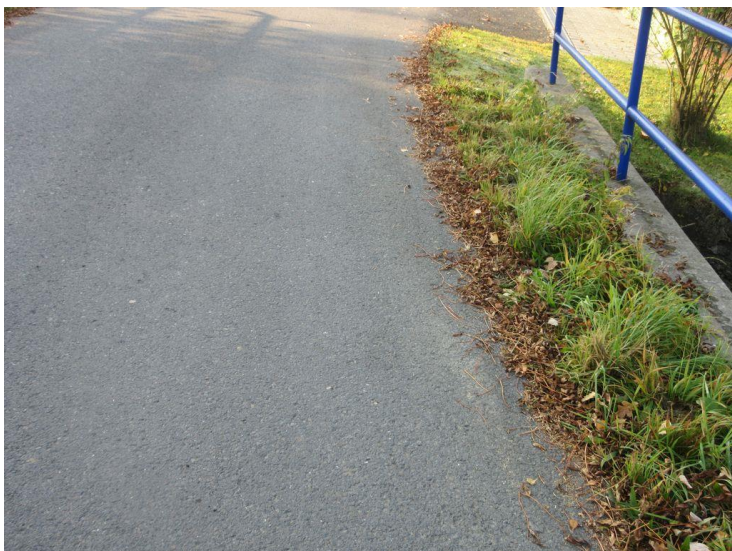
4.1	Vozovka	Vozovka je nadvýšená nad římasy, povrch je bez závad, na krajích vozovky jsou nánosy nečistot a vegetace.
4.2	Izolační systém	-
4.3	Chodníky	-
4.4	Římasy	Na vtokové straně mostu je římsa bez závad. Na římse na výtokové straně jsou po celé délce podélné trhlínky.

Vozovka nadvýšená nad římsy, bez závad, ale s nečistotami a vegetací na krajích.

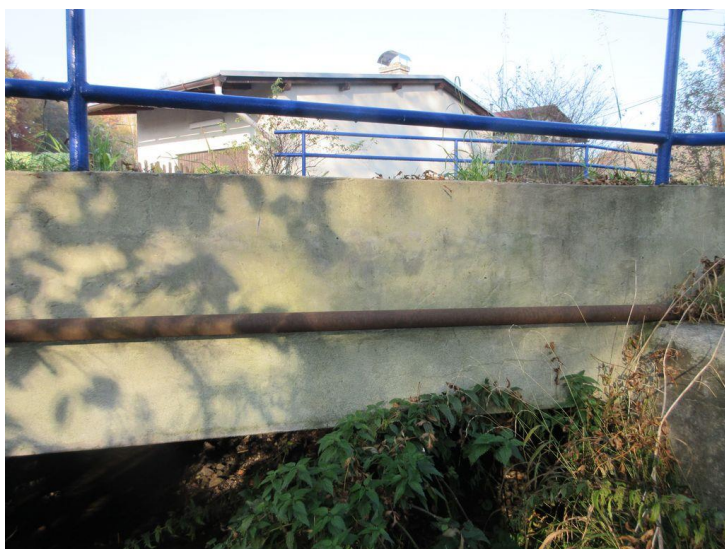
6. Cizí zařízení Koroze chráničky**7. Území pod mostem a přístupové cesty**

Koroze chráničky umístěné na mostě.

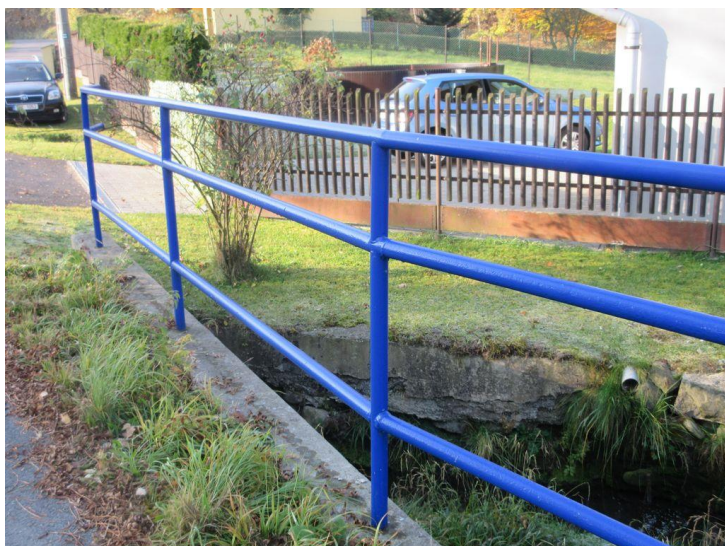
5.1	Záchytná zařízení	Na mostě je nenormové zábradlí s nátěrem bez závad.
5.2.	Ochranná zařízení	-
5.3.	Revizní zařízení	-
5.4	Dopravní značení	Na jedné straně chybí DZ s omezením tonáže na 1,8 t
5.5.	Osvětlení	-
5.6	Odvodňovací zařízení	-

Nenormové zábradlí bez závad.
