Most ev.č. M-3

Most přes potok Podšarajka v obci Liskovec

HLAVNÍ PROHLÍDKA

Datum provedení prohlídky: 31.10.2019

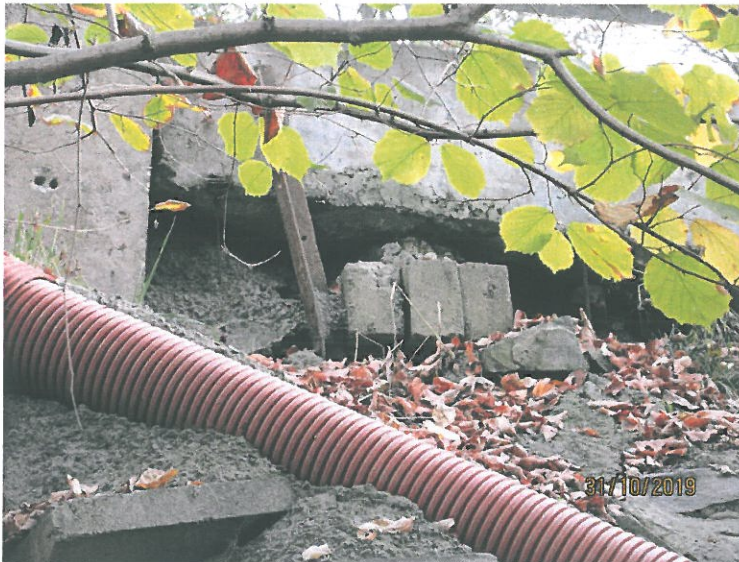
4.1	Vozovka	Podélné trhliny v povrchu. Vegetace na kraji vozovky.
4.2	Izolační systém	-
4.3	Chodníky	-
4.4	Římsy	Z pod římsy na výtoku se vydroluje štěrk a zemina – kaverna.

Z pod dobetonované římsy se vysypává štěrk a hlína. Vytváří se pod římsou na výtokové straně kaverna.

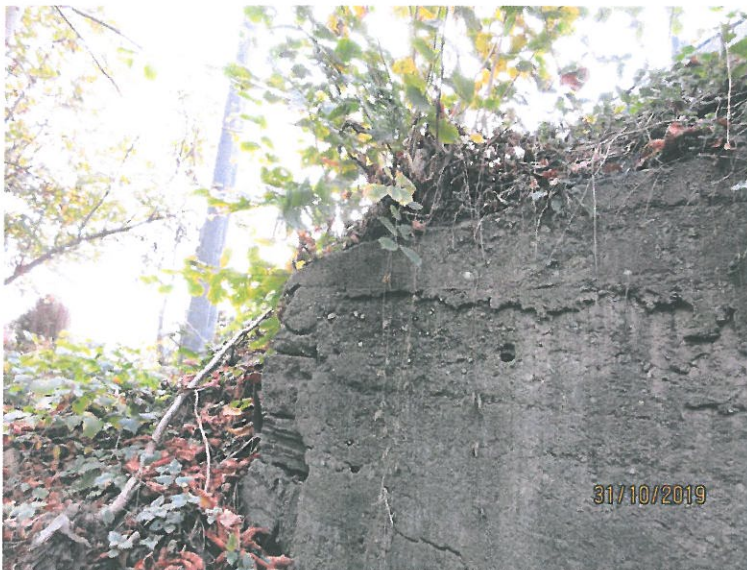
Křídla na vtokové straně narušují náletové dřeviny.

- Přezdit všechny kamenné křídla.
- Pročistit vtok od naplavenin.
- Odstranit veškerou vegetaci z mostu.

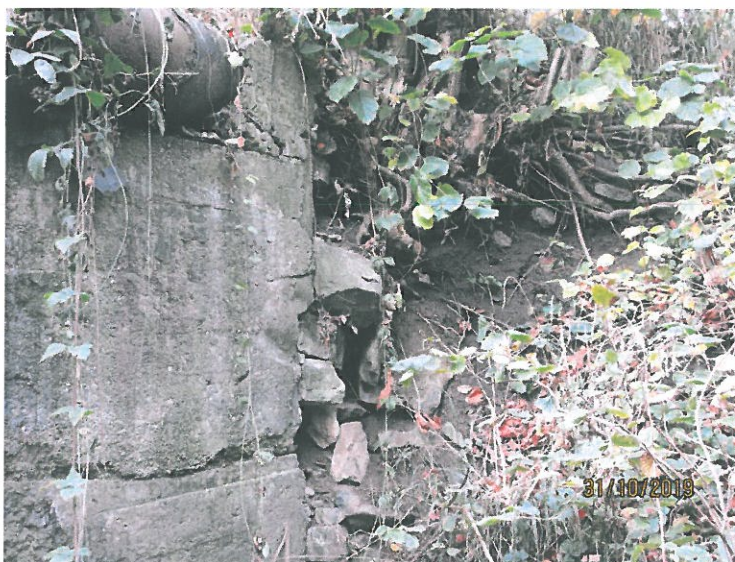
Spodní římsu na vtokové straně narušují náletové dřeviny.

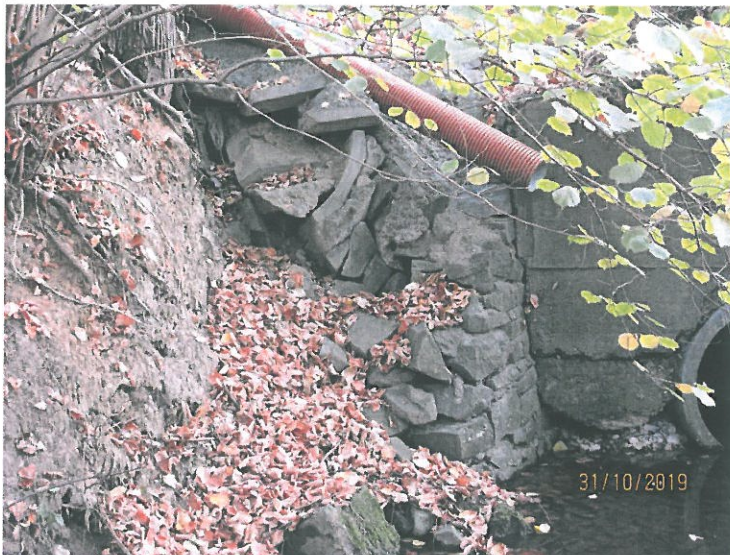
2.1	Mostní podpěry	Betonové roury bez závad.
2.2	Křídla	Kamenná křídla se rozpadají. Křídla jsou podemleté.
2.3	Čelní zdi	Bez závad

Stavební stav spodní stavby se od poslední HPM zhoršil – dochází k podemílání trub a rozpadu křídel .

Na výtokové straně se rozpadá kamenné křídlo.

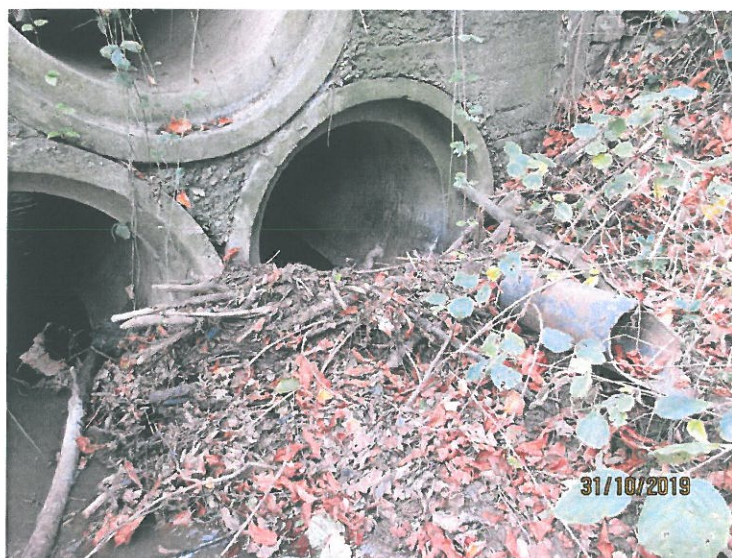
Na vtokové straně je zanesena pravá roura.

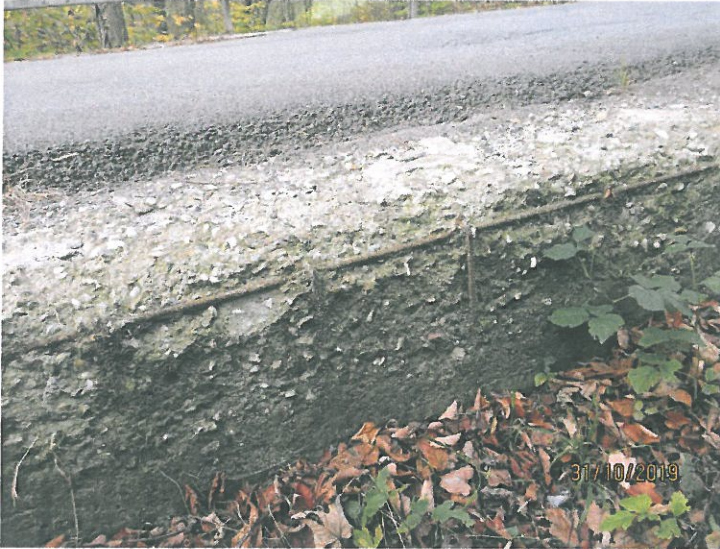
Na vtokové straně se drolí beton římsy a je obnažena armovací výztuž.

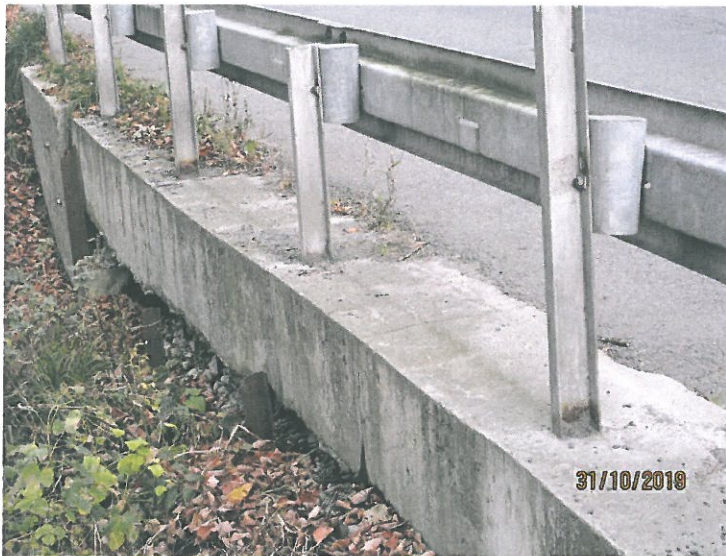
Pohled na dobetonovanou římsu u vozovky na výtokové straně mostu.

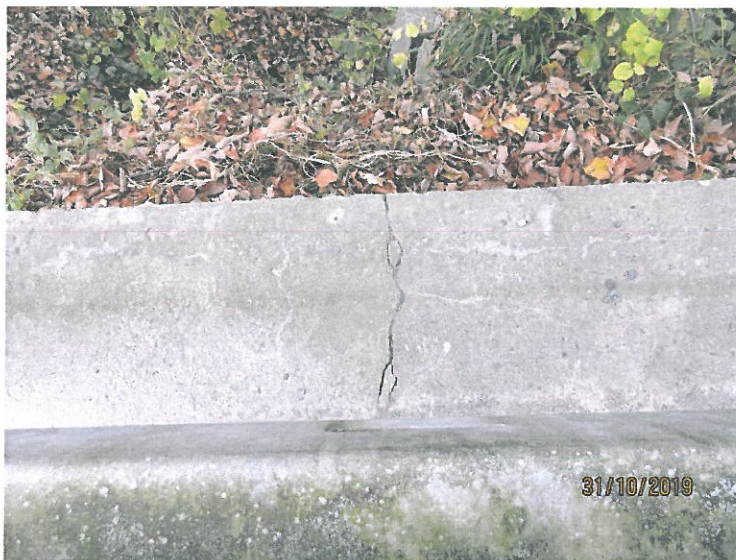
Římsa na výtokové straně prasklá uprostřed.
