Most ev.č. M-3

Most přes potok Podšarajka v obci Liskovec

HLAVNÍ PROHLÍDKA

Datum provedení prohlídky: 31.10.2019

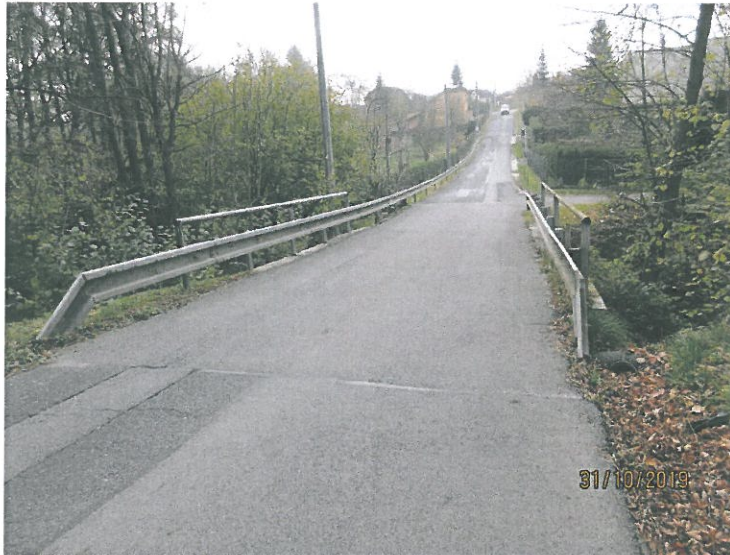
Pohled na most.

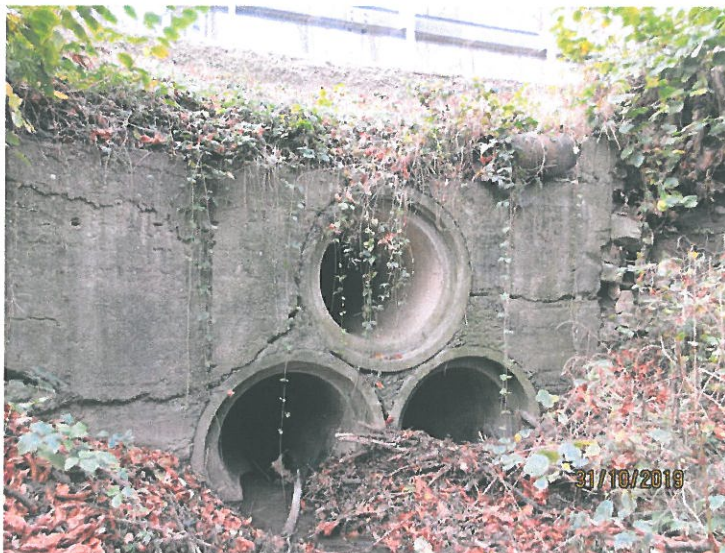
| 7.1 | Území pod mostem | Na vtoku zanesena spodní jedna roura naplaveninami. |

Pohled na vtokovou stranu mostu. Na vtoku je spodní jedna roura zanesena naplaveninami.

- Přezdit všechny kamenné křídla.
- Pročistit vtok od naplavenin.
- Odstranit veškerou vegetaci z mostu.

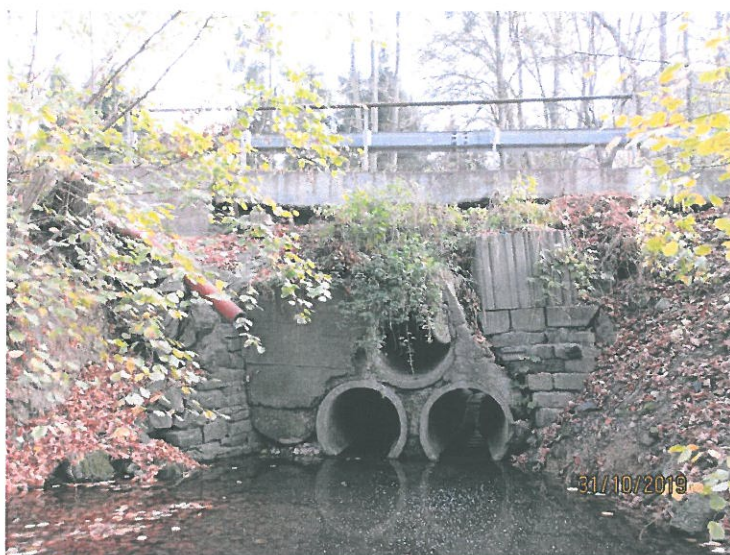
Pohled na výtokovou stranu mostu.

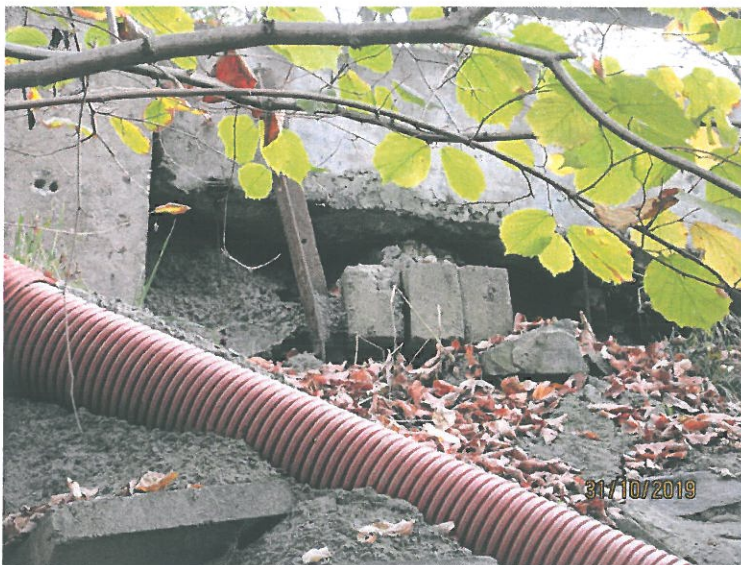
4.1	Vozovka	Podélné trhliny v povrchu. Vegetace na kraji vozovky.
4.2	Izolační systém	-
4.3	Chodníky	-
4.4	Římsy	Z pod římsy na výtoky se vydroluje štěrk a zemina – kaverna.

Z pod dobetonované římsy se vysypává štěrk a hlína. Vytváří se pod římsou na výtokové straně kaverna.

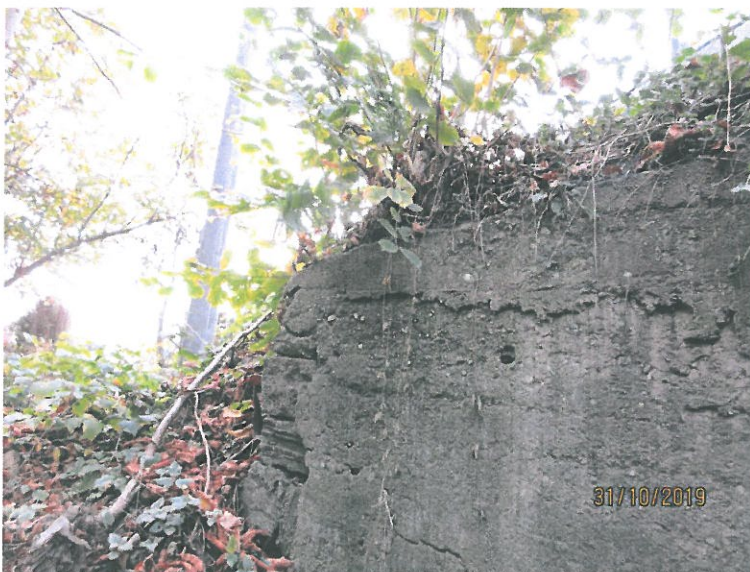
Křídla na vtokové straně narušují náletové dřeviny.

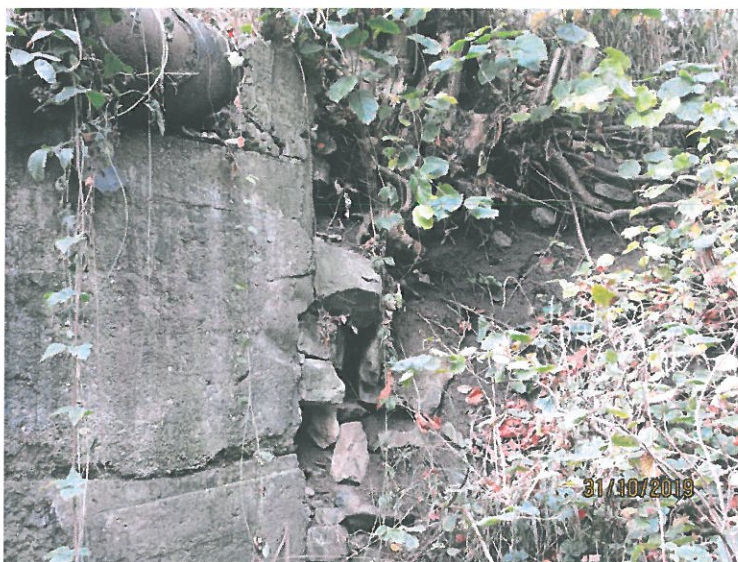
Spodní římsu na vtokové straně narušují náletové dřeviny.

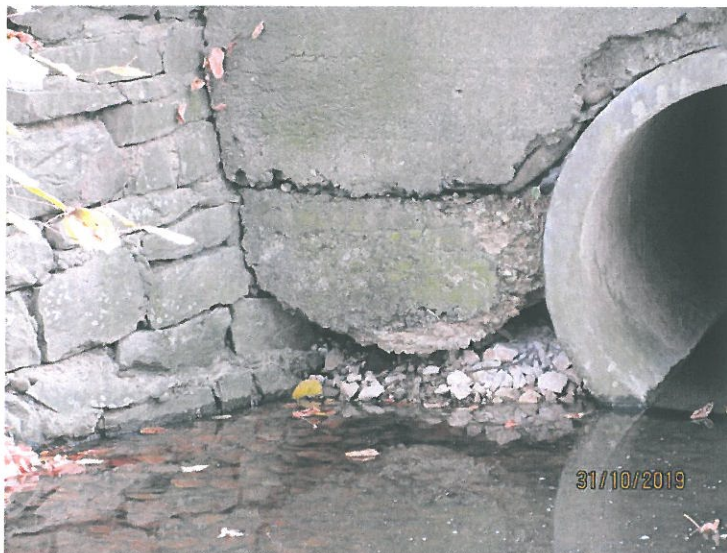
Stavební stav spodní stavby se od poslední HPM zhoršil – dochází k podemílání trub a rozpadu křídel .

Na výtokové straně se vysypává štěrkový obsyp rour.

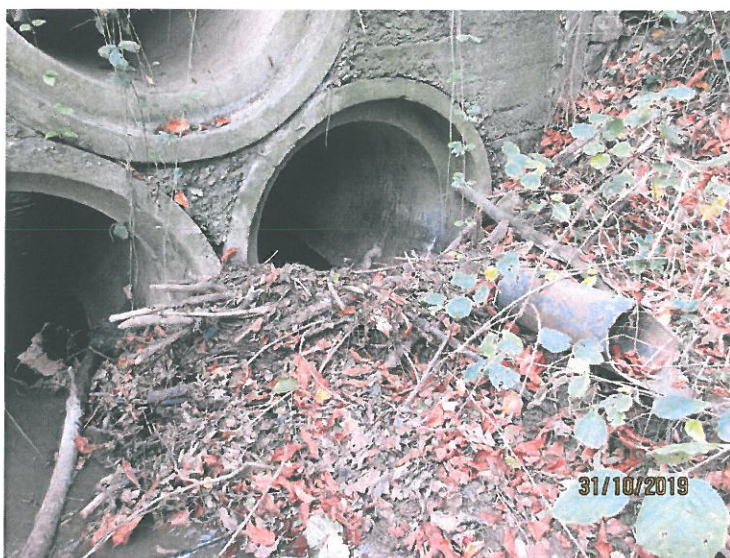
Na vtokové straně je zanesena pravá roura.

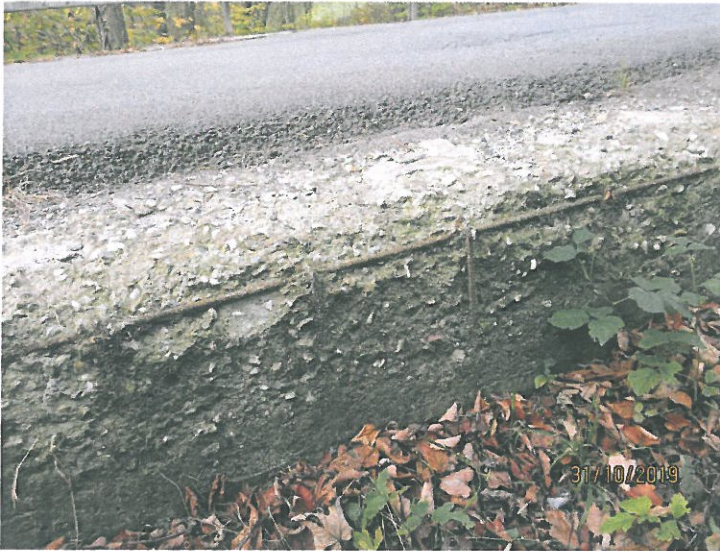
Na vtokové straně se drolí beton římsy a je obnažena armovací výztuž.

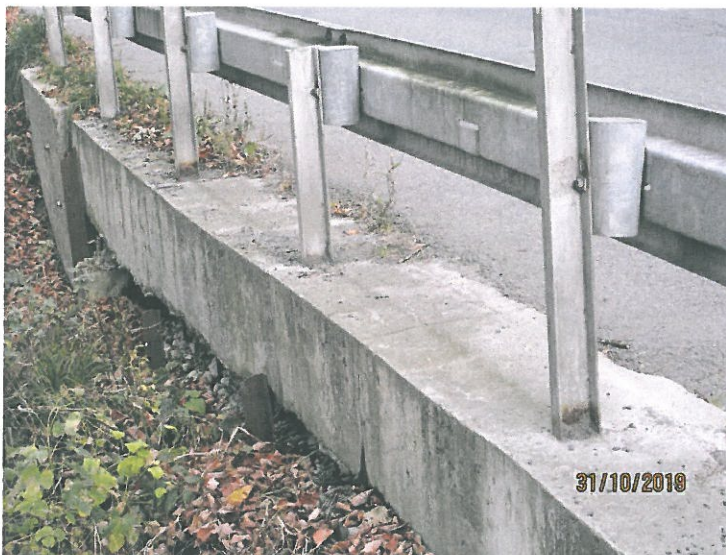
Pohled na dobetonovanou římsu u vozovky na výtokové straně mostu.

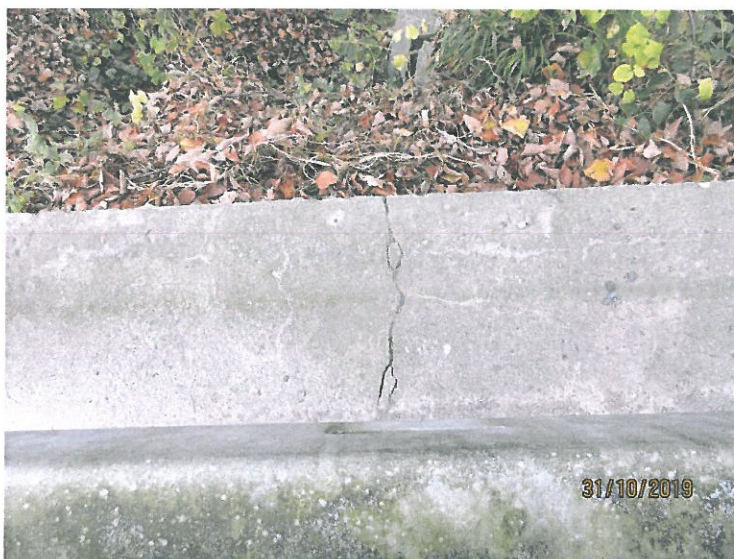
Římsa na výtokové straně prasklá uprostřed.

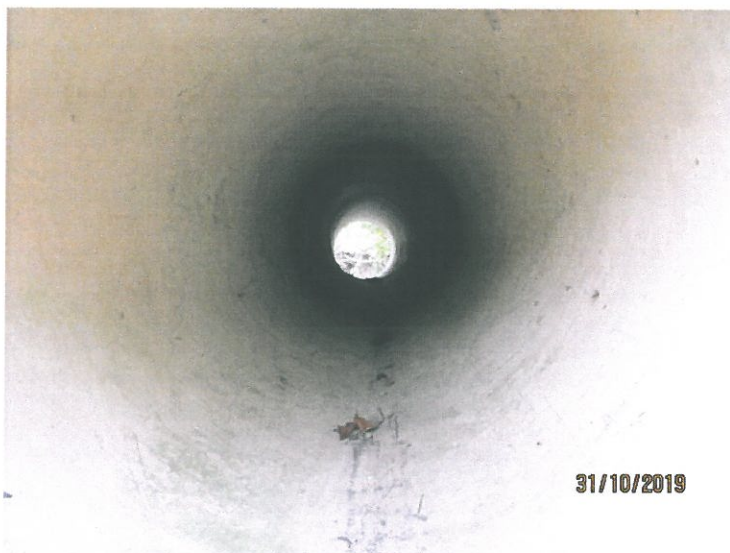
Horní roura bez závad.

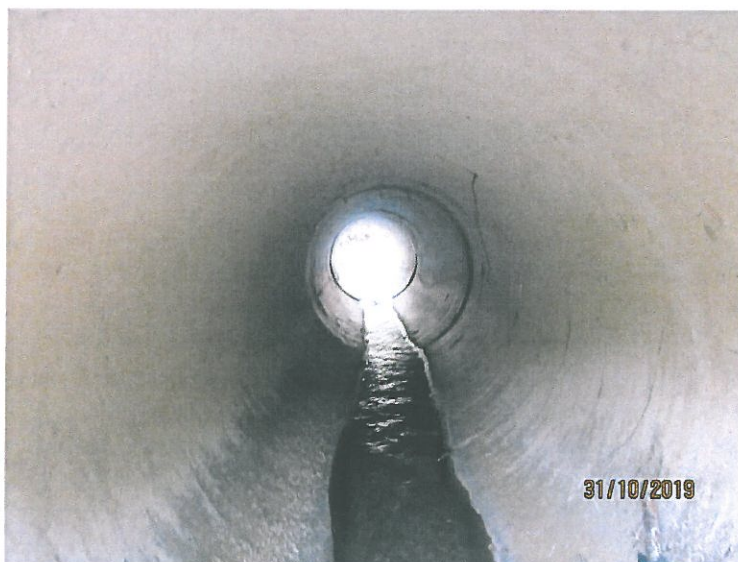
Levá spodní roura bez závad.

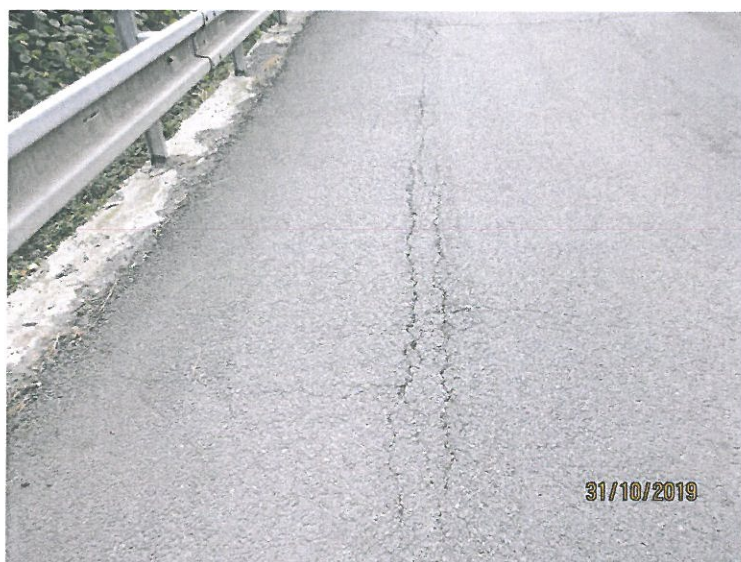
Podélné trhliny v povrchu vozovky
v polovině mostu na vtokové straně.
