HLAVNÍ PROHLÍDKA MOSTU

Název objektu: **Most přes tok Ostravická Datyňka v části Lískovec-Kavčonky**
 Okres: Frýdek-Místek
 Prohlídku provedla firma: DOPRAVOPROJEKT Ostrava a.s.
 Prohlídku provedl: Ing. Kateřina Sedláčková, Ing. René Závada, Mgr. Katarína Korčeková
 Datum provedení prohlídky: 01. 09. 2016
 Poznámka: -
 Počasí v době provádění HPM Teplota vzduchu: 25°C Teplota NK: -

Číslo komunikace: - Staničení km: -
 Evidenční číslo mostu P-15
 Název objektu: **Most přes tok Ostravická Datyňka v části Lískovec-Kavčonky**
 Stav mostu z předchozí HPM: Nestanoveneno
 Spodní stavba: - Nosná konstrukce: -
 Zatížitelnost mostu: $V_n = -$
 $V_r = -$
 $V_e = -$
 Staničení ve směru: Ve směru toku
 OP1 – pravobřežní opěra, OP2 – levobřežní opěra
 Způsob zpřístupnění mostu: Volně přístupný

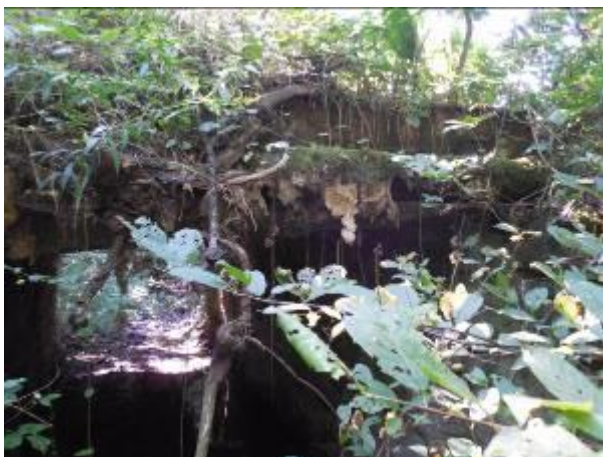
Izolační systém	Hydroizolační systém je porušen, do nosné konstrukce a do spodní stavby zatéká.
Odvodňovací zařízení	Odvodňovací zařízení na mostě není provedeno.
Svodidla, zábradelní svodidla, zábradlí dopravní značení a označení mostu	Žádné zabezpečovací zařízení na mostě není. Dopravní značky a tabulky s evidenčním číslem mostu nejsou osazeny.
Ochranná zařízení – ledolamy, záhozy, lodní svodidla, protidotkové, protikouřové, protinárazové, krycí a izolační zábrany, protihlukové zdi apod.	Na mostě nejsou.
Cizí zařízení na mostě	Na vtoku v úrovni NK vede izolovaná trubka prům. cca 150 mm (pravděpodobně vodovod), izolace je silně

poškozena a obrostlá vegetací. Na výtoku ve výšce asi 300 mm nad úrovní vozovky vede plynovod – je označen a bez závad.
Území pod mostem a přístupové cesty	Území pod mostem je tvořeno korytem toku Ostravická Datyňka. Koryto je nezpevněné, zaneseno velkou vrstvou bahna a naplavenin.

Pohled na most na vtoku

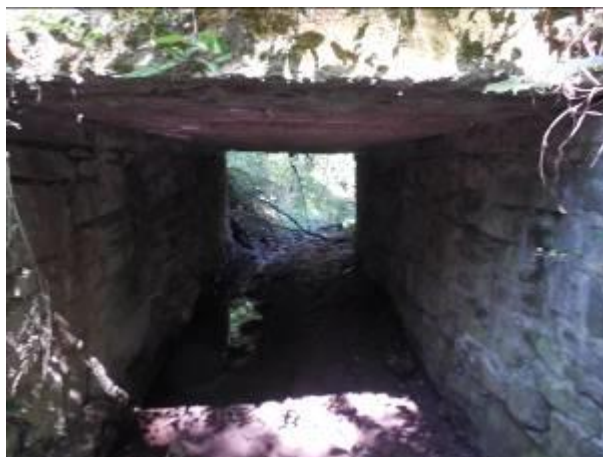
Pohled na most na výtoku

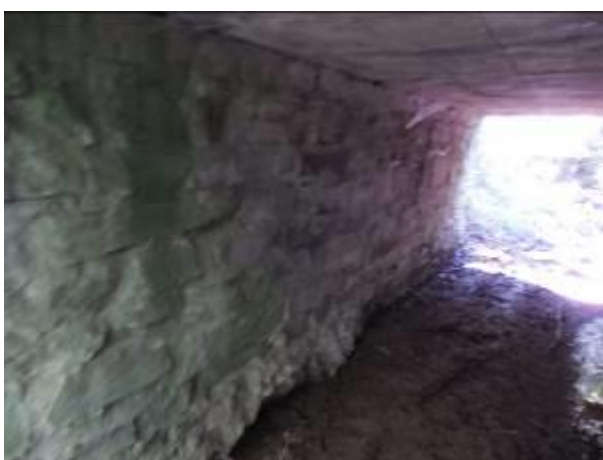
C. Stav a závady části mostu	
Základy mostních podpěr a křídel, zemní těleso	Základy obou opěr jsou podemleté, chybějí kameny.
Mostní opěry, křídla, čelní zdi	Spárování mezi kameny opěr je silně zvětralé, rozdroleno, místy už vypadlo. Povrch opěr a úložných prahů je nazelenalý od zatékající vody a působení mikroorganismů. Křídla na výtoku jsou krátká, kameny jsou rozvolněny a nestabilní, spárovací malta je úplně rozdrolena.
Nosná konstrukce	Nosnou konstrukci tvoří monolitická ŽB deska, na podhledu jsou skvrny a výluhy od zatékání, místy je zvětralý beton a obnažená rezivějící výztuž. Na čelech NK na vtoku i výtoku jsou od desky oddělené betonové „nosníky“ šířky cca 200 mm, které jsou silně degradovány (rozdrolený nekvalitní beton, jsou vidět zrní kameniva). Na výtoku je mezi nosníkem a deskou svislá spára šířky cca 30 mm.
Ložiska, klouby, mostní závěry	Na mostě nejsou.
Vozovka, chodníky, římsy, odrazné proužky, kolejový svršek, zálivky	Povrch vozovky je živiční, místy popraskaný, bez dilatační spáry. Beton římsy je zvětralý, na krajích odpadává, a spolu s čelem NK je obrostlý mechy, lišejníky a popínavou vegetací. Chodníky na mostě nejsou.

Pohled na levobřežní opěru

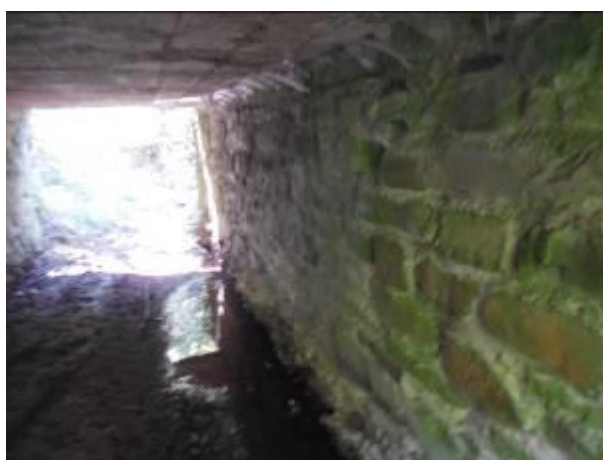
Pohled na pravobřežní opěru

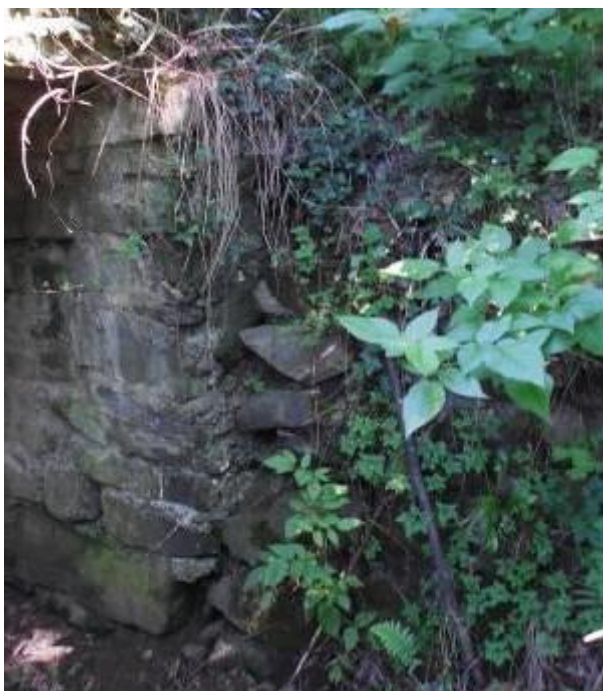
Podhled na křídlo na levobřežní opěře na
výtoku

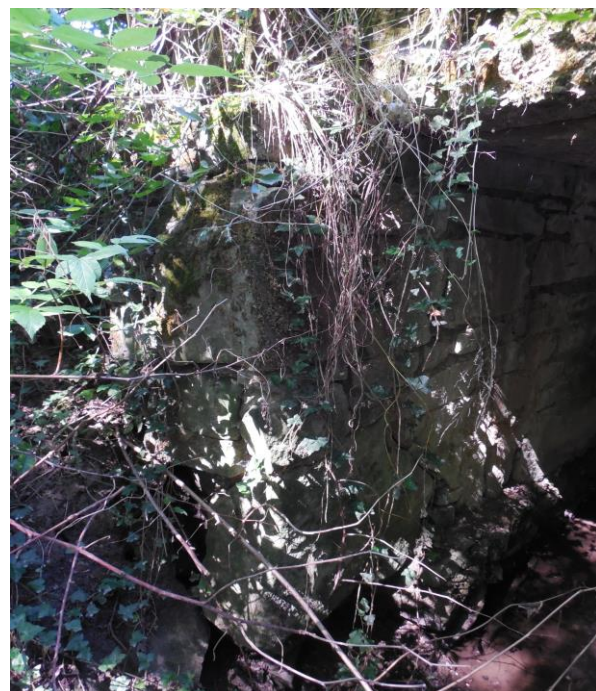
Podhled na křídlo na pravobřežní opěře na
výtoku

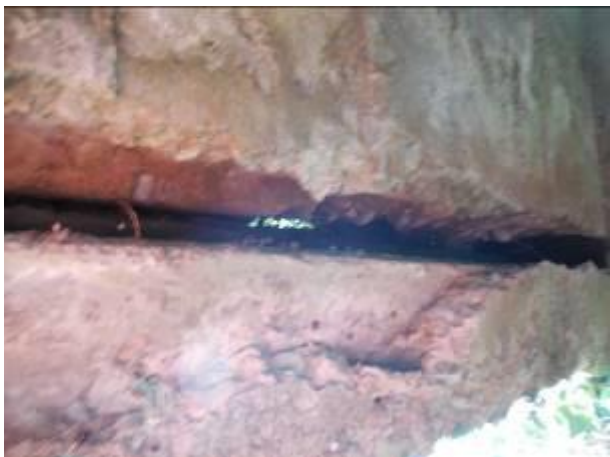
Spára mezi deskou a okrajem NK na výtoku

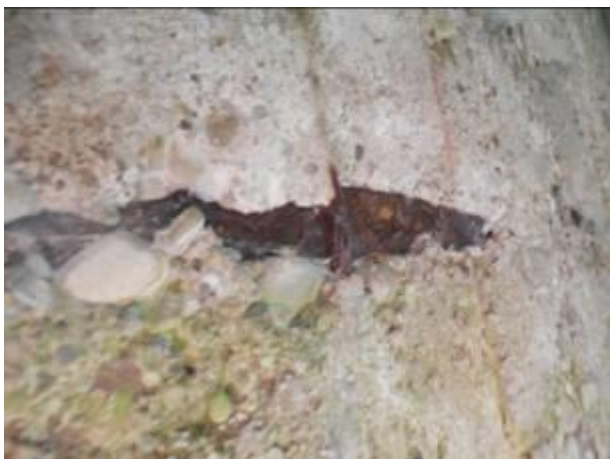
Obnažená výztuž na podhledu NK
