## Statutární Město Frýdek Místek

# Protokol o výsledku sondážního průzkumu

### AKCE: Sondážní protokol průmyslových podlah

Datum provedení sond:	19. 01. 2023
Celkový počet sond:	14 ks
Základní škola, El. Krásnohorské:	7 ks
Základní škola, Pionýrů:	7 ks

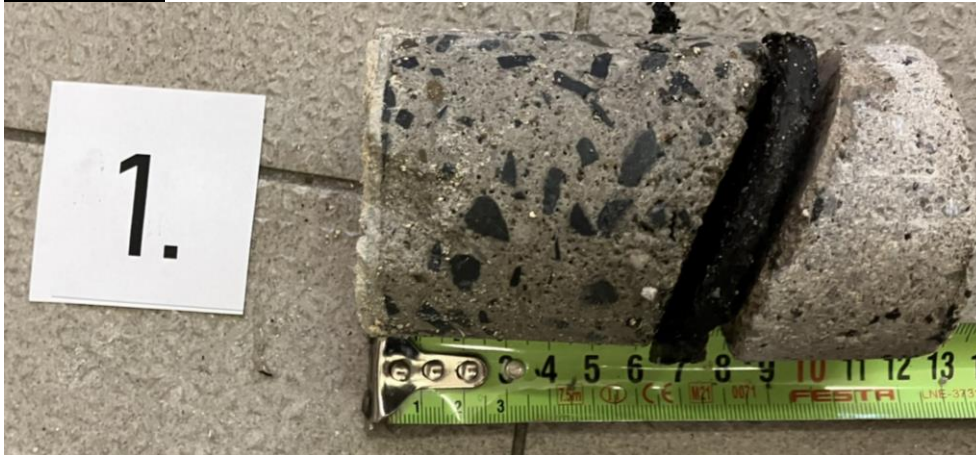
### Sonda č. 1

1. 5-7 mm Keramická dlažba
  2. 3 mm Lepidlo pod keramickou dlažbu
  3. 60-80 mm Cementový vyrovnávací potěr, nevyztužený (prostý beton), porézni, nesoudržený s podkladem
  4. 4-6 mm Asfaltová hydroizolace
  5. – mm Stropní konstrukce, nevyztužená (prostý beton)
- Pokračuje Stropní konstrukce – dále nevrháno

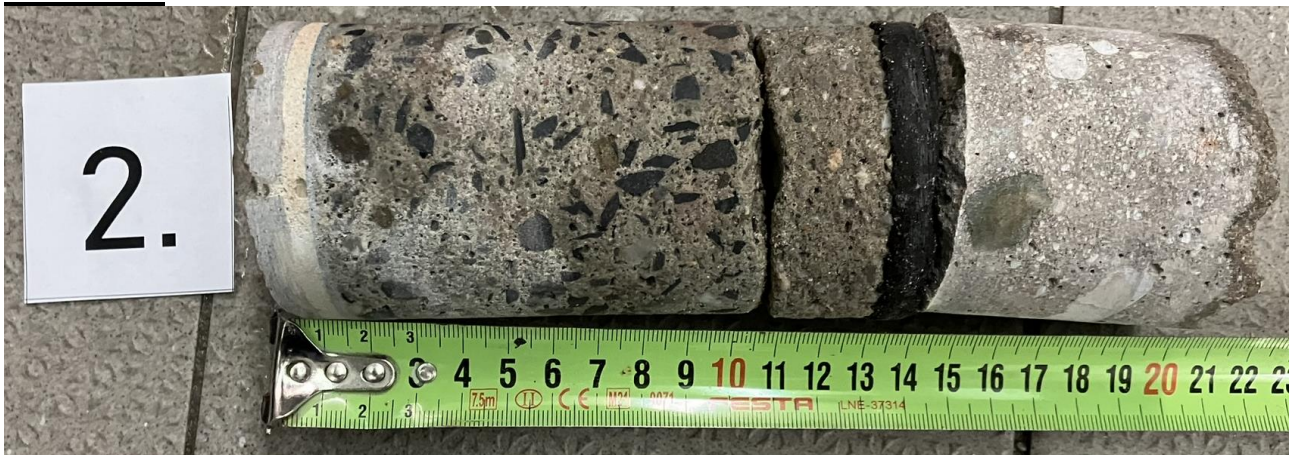
### Sonda č. 2

1. 5-7 mm Keramická dlažba
  2. 3 mm Lepidlo pod keramickou dlažbu
  3. 3-5 mm Samonivelační cementová stěrka
  4. 80 mm Cementový potěr, nevyztužený (prostý beton), porézni, nesoudržený s podkladem
  5. 20 mm Cementový vyrovnávací potěr, nevyztužený (prostý beton), porézni, nesoudržený s podkladem
  6. 4-6 mm Asfaltová hydroizolace
  7. – mm Stropní konstrukce, nevyztužená (prostý beton)
- Pokračuje Stropní konstrukce – dále nevrháno

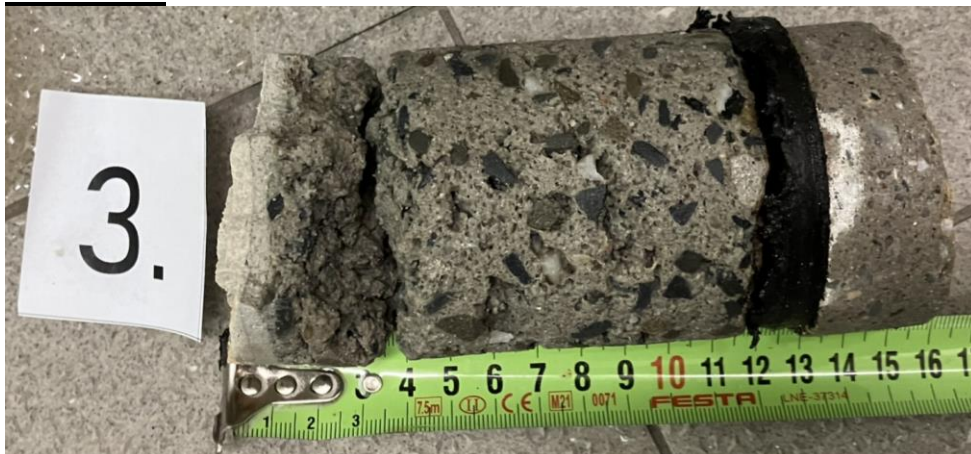
### Sonda č. 3

1. 5-7 mm Keramická dlažba
  2. 3 mm Lepidlo pod keramickou dlažbu
  3. 85 mm Cementový vyrovnávací potěr, nevyztužený (prostý beton), porézní, nesoudržný s podkladem, s porušenou strukturou
  4. 4-6 mm Asfaltová hydroizolace
  5. – mm Stropní konstrukce, nevyztužená (prostý beton)
- Pokračuje Stropní konstrukce – dále nevrháno

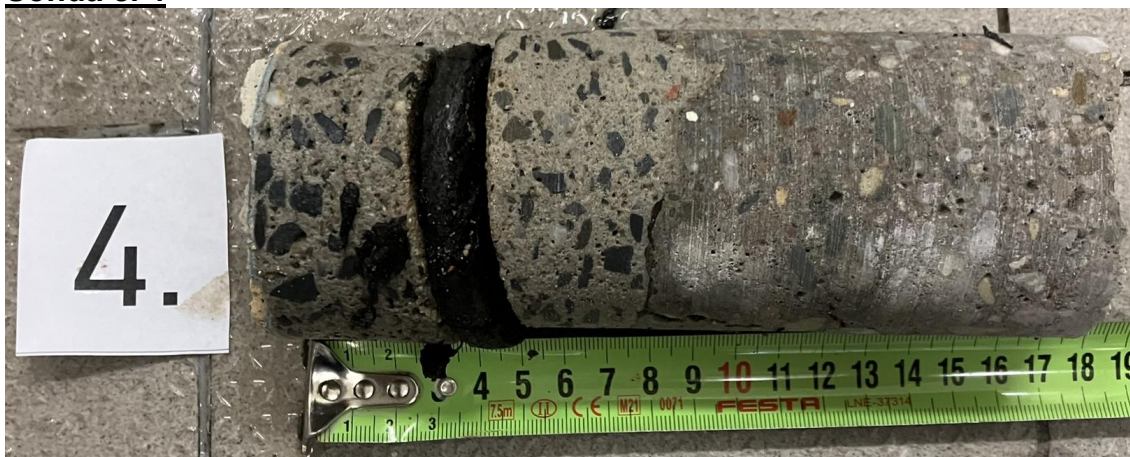
### Sonda č. 4

1. 5-7 mm Keramická dlažba
  2. 2 mm Lepidlo pod keramickou dlažbu
  3. 30 mm Cementový vyrovnávací potěr, nevyztužený (prostý beton), porézní, nesoudržný s podkladem, s porušenou strukturou
  4. 4-6 mm Asfaltová hydroizolace
  5. 40-45 mm Podkladní konstrukční beton, nevyztužený (prostý beton)
  6. – mm – mm Stropní konstrukce, nevyztužená (prostý beton)
- Pokračuje Stropní konstrukce – dále nevrháno

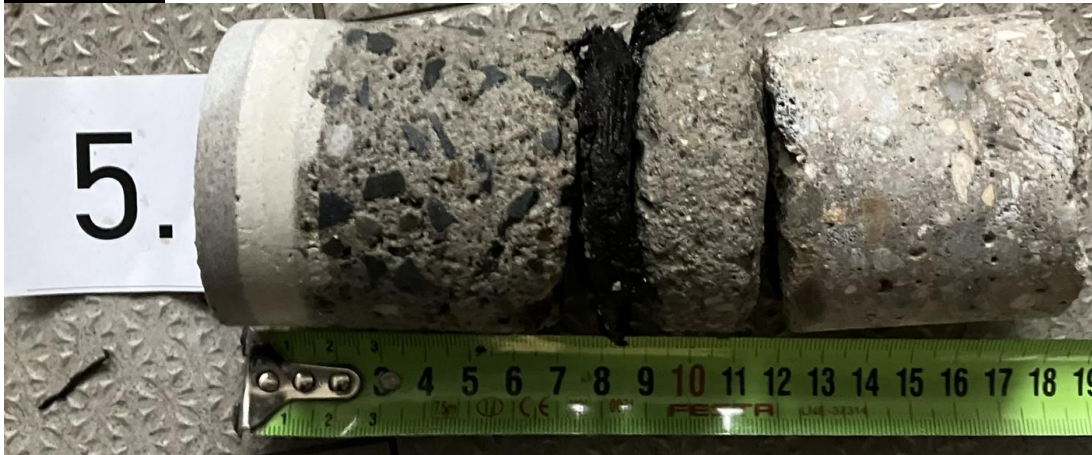
**Sonda č. 5**

1. 8 mm Keramická dlažba
  2. 10 mm Lepidlo pod keramickou dlažbu
  3. 55 mm Cementový vyrovnávací potěr, nevyztužený (prostý beton), porézní, nesoudržný s podkladem
  4. 5 mm Hydroizolace – asfaltová
  5. 25 mm Podkladní beton, nevyztužený (prostý beton), porézní, nesoudržný s podkladem
  6. – mm Stropní konstrukce, nevyztužená (prostý beton)
- Pokračuje Stropní konstrukce – dále nevrháno

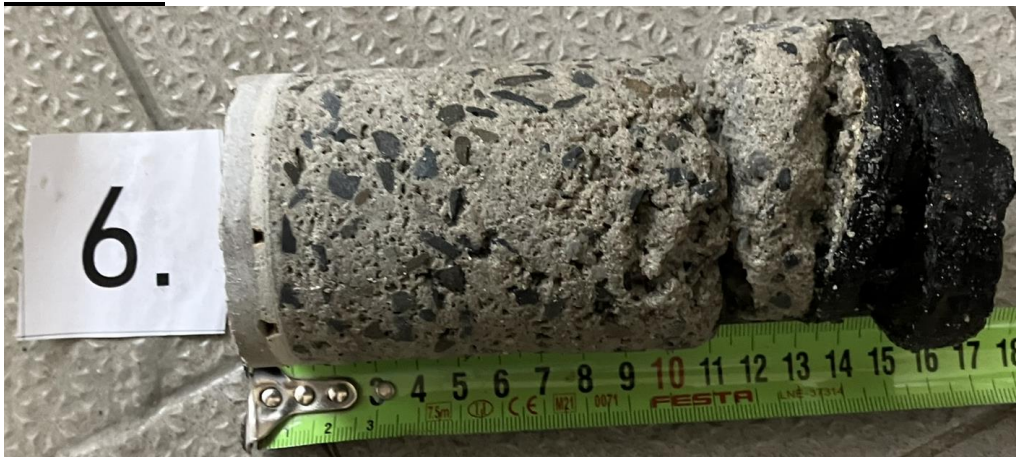
**Sonda č. 6**

1. 8 mm Keramická dlažba
  2. 3 mm Lepidlo pod keramickou dlažbu
  3. 100 mm Cementový vyrovnávací potěr, nevyztužený (prostý beton), porézní, nesoudržný s podkladem
  4. 10 mm Hydroizolace – asfaltová (dvouvrstvá – možné místo překrytí hydroizolačních pásů)
  5. – mm Stropní konstrukce, nevyztužená (prostý beton)
- Pokračuje Stropní konstrukce – dále nevrháno

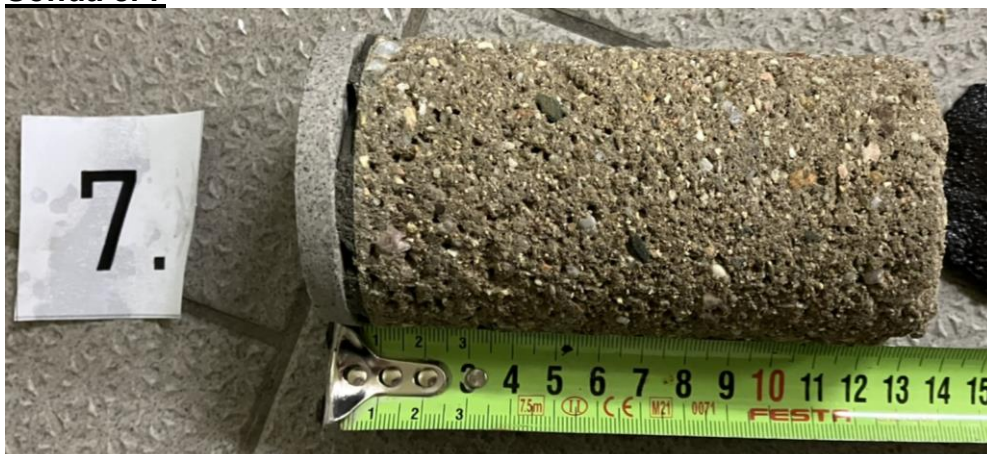
**Sonda č. 7**

1. 8 mm Keramická dlažba
  2. 2 mm Lepidlo pod keramickou dlažbu
  3. 120 mm Cementový vyrovnávací potěr, nevyztužený (prostý beton), porézní
  4. 1 mm Hydroizolace – PVC
  5. – mm Stropní konstrukce, nevyztužená (prostý beton)
- Pokračuje Stropní konstrukce – dále nevrháno

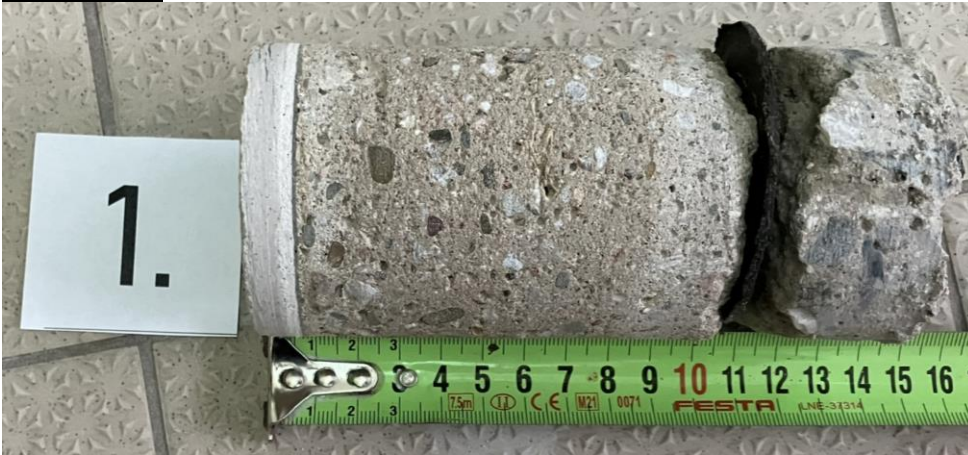
### Sonda č. 1

1. 8 mm Keramická dlažba
  2. 2 mm Lepidlo pod keramickou dlažbu
  3. 90 mm Cementový vyrovnávací potěr, nevyztužený (prostý beton), porézni
  4. 2 mm Hydroizolace – PVC
  5. – mm Stropní konstrukce, nevyztužená (prostý beton)
- Pokračuje Stropní konstrukce – dále nevrtno

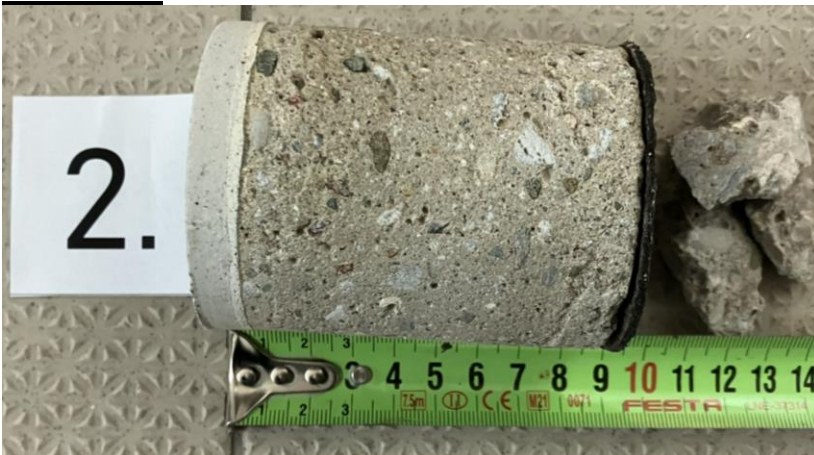
### Sonda č. 2

1. 8 mm Keramická dlažba
  2. 2 mm Lepidlo pod keramickou dlažbu
  3. 80 mm Cementový vyrovnávací potěr, nevyztužený (prostý beton), porézni
  4. 2 mm Hydroizolace – PVC
  5. – mm Stropní konstrukce, nevyztužená (prostý beton)
- Pokračuje Stropní konstrukce – dále nevrtno

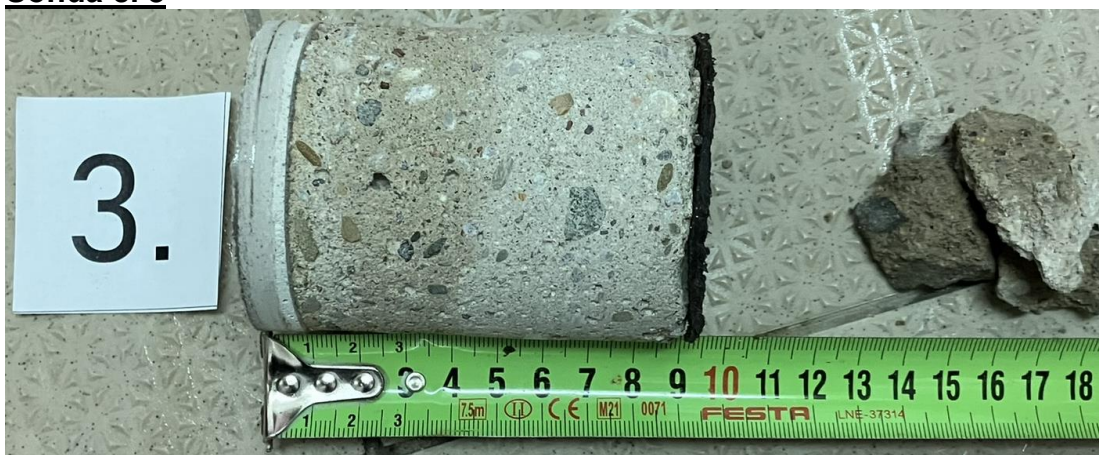
### Sonda č. 3

1. 8 mm Keramická dlažba
  2. 2 mm Lepidlo pod keramickou dlažbu
  3. 80 mm Cementový vyrovnávací potěr, nevyztužený (prostý beton), porézni
  4. 2 mm Hydroizolace – PVC
  5. – mm Stropní konstrukce, nevyztužená (prostý beton)
- Pokračuje Stropní konstrukce – dále nevrtno

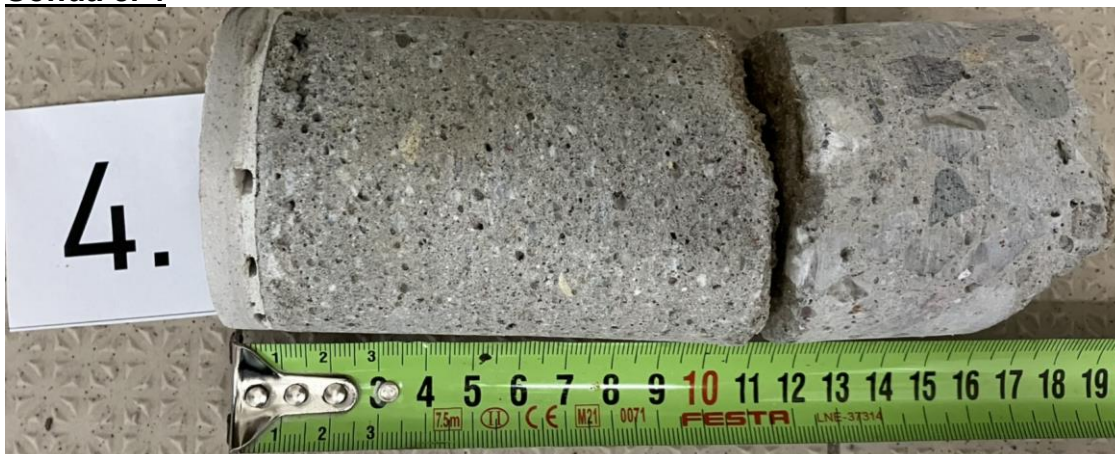
### Sonda č. 4

1. 8 mm Keramická dlažba
  2. 2 mm Lepidlo pod keramickou dlažbu
  3. 110 mm Cementový vyrovnávací potěr, nevyztužený (prostý beton), porézni
  4. 2 mm Hydroizolace – PVC
  5. – mm Stropní konstrukce, nevyztužená (prostý beton)
- Pokračuje Stropní konstrukce – dále nevrtno

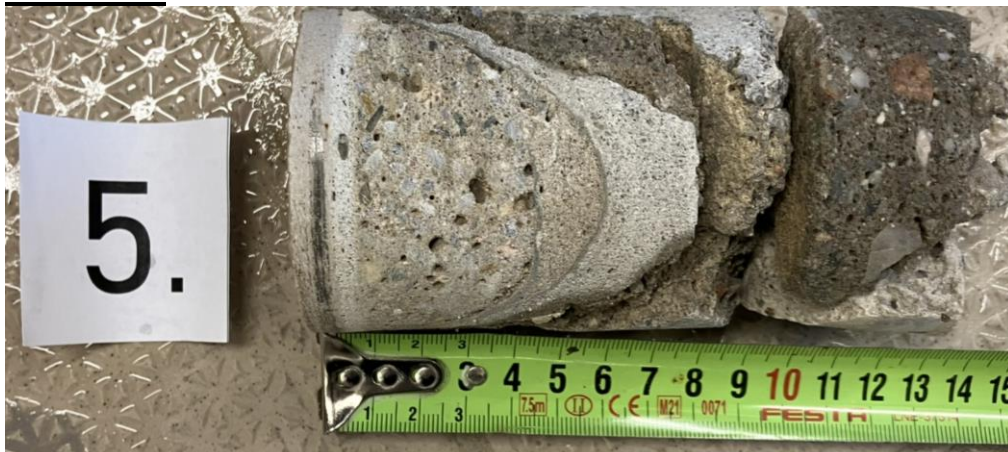
### Sonda č. 5

1. 8 mm Keramická dlažba
  2. 2 mm Lepidlo pod keramickou dlažbu
  3. 80 mm Cementový vyrovnávací potěr, nevyztužený (prostý beton), porézní, s porušenou strukturou
  4. 2 mm Hydroizolace – PVC
  5. – mm Stropní konstrukce, nevyztužená (prostý beton)
- Pokračuje Stropní konstrukce – dále nevrtno

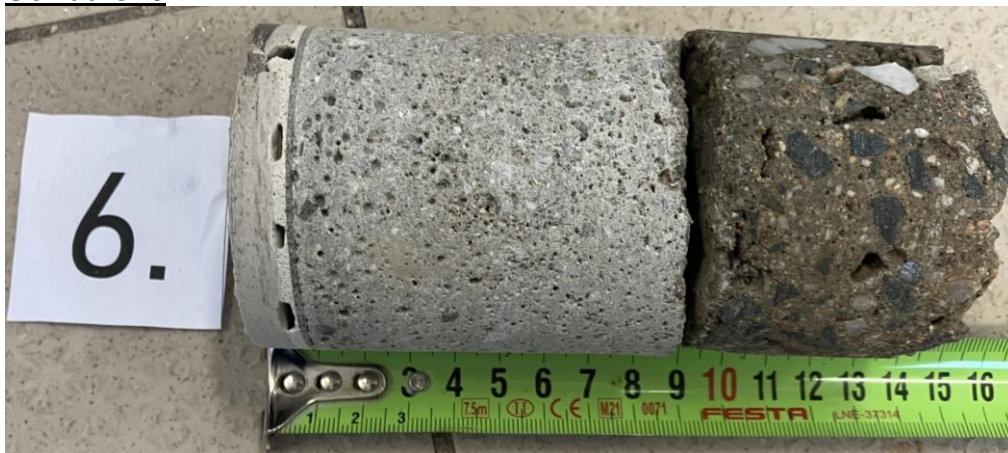
### Sonda č. 6

1. 8 mm Keramická dlažba
  2. 2 mm Lepidlo pod keramickou dlažbu
  3. 80 mm Cementový vyrovnávací potěr, nevyztužený (prostý beton), porézní
  4. 2 mm Hydroizolace – PVC
  5. – mm Stropní konstrukce, nevyztužená (prostý beton)
- Pokračuje Stropní konstrukce – dále nevrtno

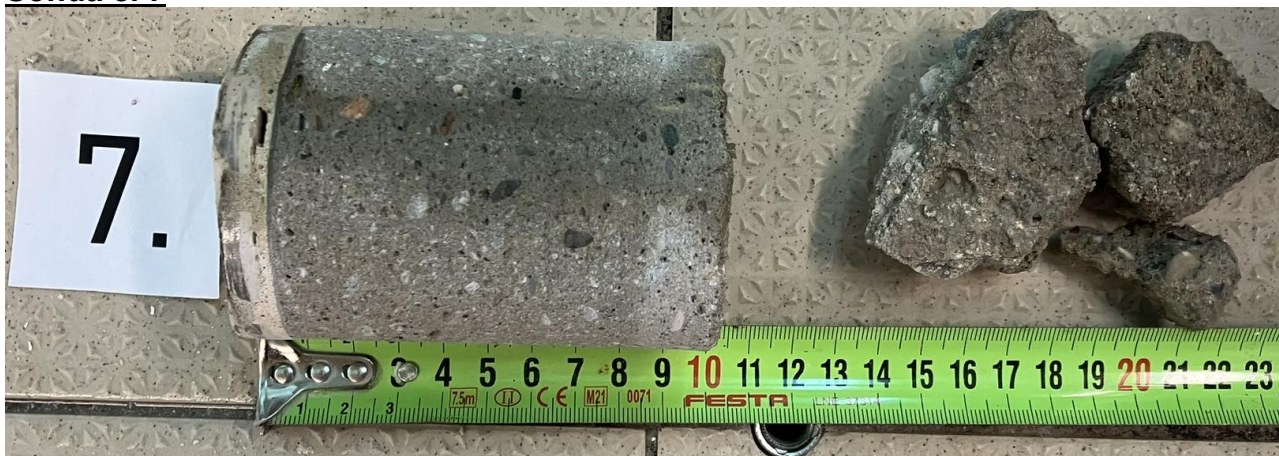
**Sonda č. 7**

1. 8 mm Keramická dlažba
  2. 2 mm Lepidlo pod keramickou dlažbu
  3. 90 mm Cementový vyrovnávací potěr, nevyztužený (prostý beton), porézni
  4. 2 mm Hydroizolace – PVC
  5. – mm Stropní konstrukce, nevyztužená (prostý beton)
- Pokračuje Stropní konstrukce – dále nevráno
