## FOTODOKUMENTACE STÁVAJÍCÍHO STAVU ZE DNE 6.10. a 9.11.2022

**HOSPIC FRÝDEK-MÍSTEK, p.o., I. J. PEŠINY 3640, FRÝDEK-MÍSTEK**

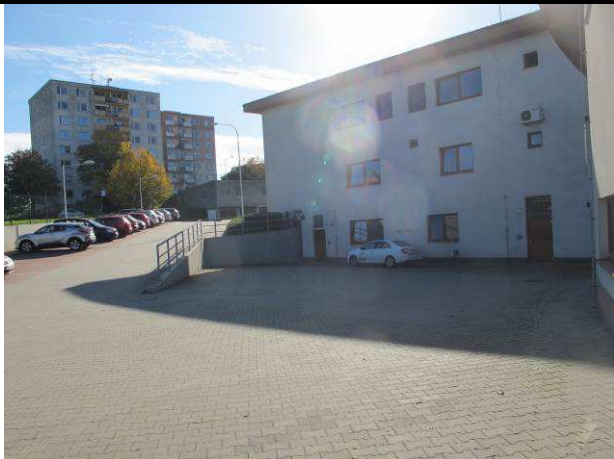
**Foto č.1** – dvorní pohled na posuzovaný objekt s charakterem přilehlých zpevněných ploch

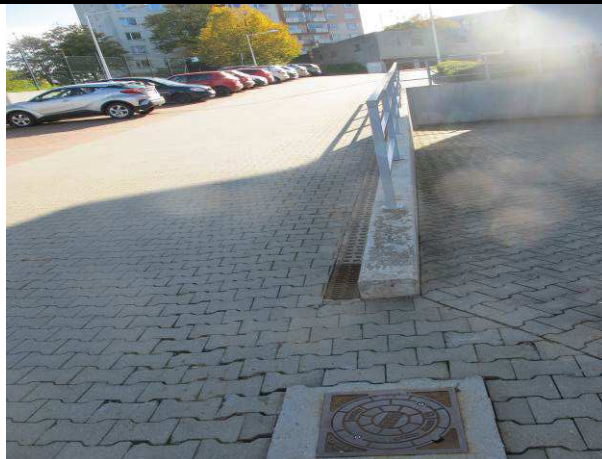
**Foto č.2** – zachytný odtokový žlab u opěrné zídky u dvorního prostoru s kanalizační šachtou

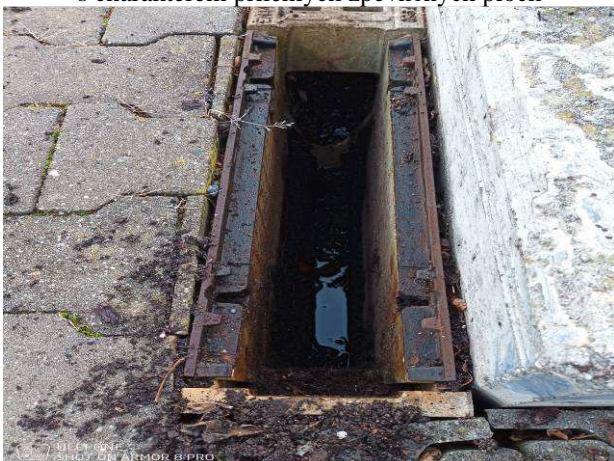
**Foto č.3** – pohled na kontrolní kus odtokového žlabu u opěrné zídky, který je zanesený, a tudíž má omezenou funkčnost odtoku srážkových vod

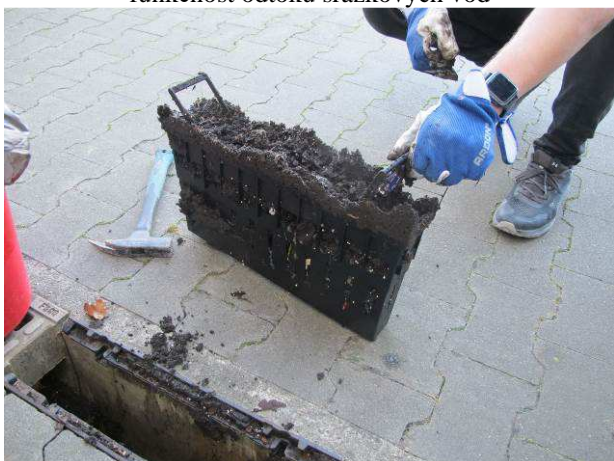
**Foto č.5** – zcela zanesený a nefunkční odtokový kontrolní kus na odtokovém žlabu ve spodní úrovni na severní straně podél budovy B

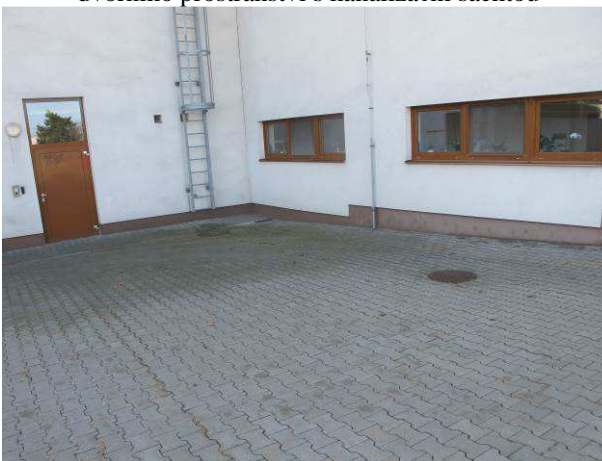
**Foto č.4** – směr spádování zpevněné plochy ve dvorním prostoru směrem k objektu do odtokového žlabu ve spodní úrovni

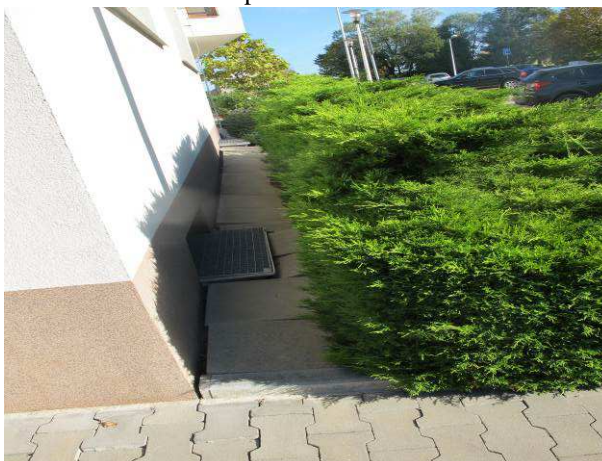
**Foto č.6** – posedaný stávající okapový chodník na východní straně objektu vlevo od hlavního vchodu v místě stávající kotelny

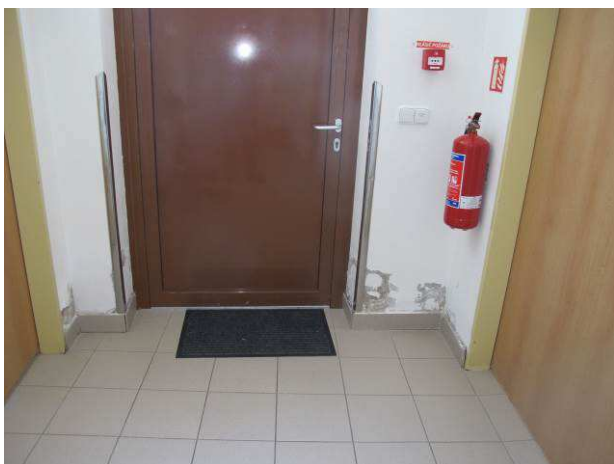
**Foto č.7** – vlhkostní projevy na obvodové dvorní stěně u bočního vstupu v m.č. 0.07

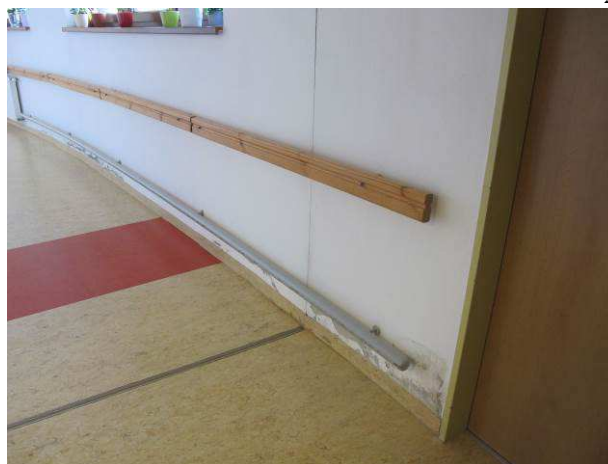
**Foto č.8** – vlhkostní projevy na dvorní obvodové stěně ve spodní úrovni na chodbě m.č. 0.104 (budova A) a chodbě m.č. 0.63 (budova B) s viditelnou dilatací mezi oběma budovami

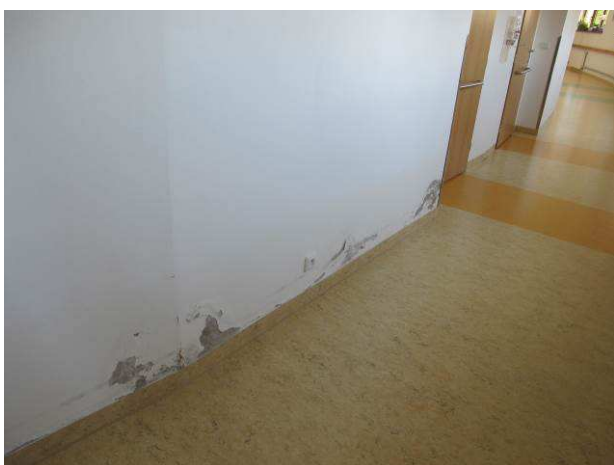
**Foto č.9** – viditelné projevy vlhkosti na vnitřní stěně na chodbě m.č. 0.104, za kterou se nachází soc. zázemí pokojů

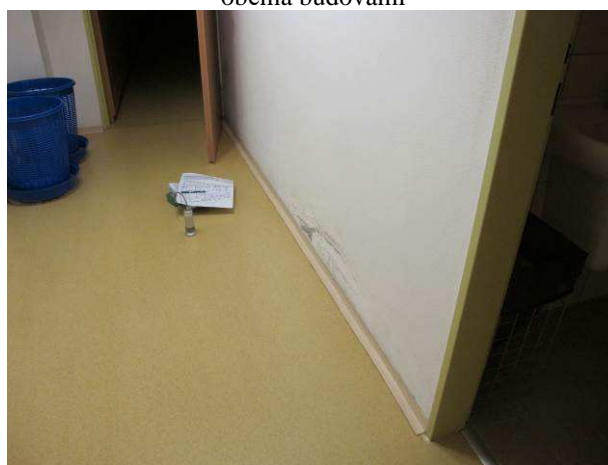
**Foto č.10** – vlhkostní mapa se solnými výkvěty na vnitřní stěně v m.č. 0.38

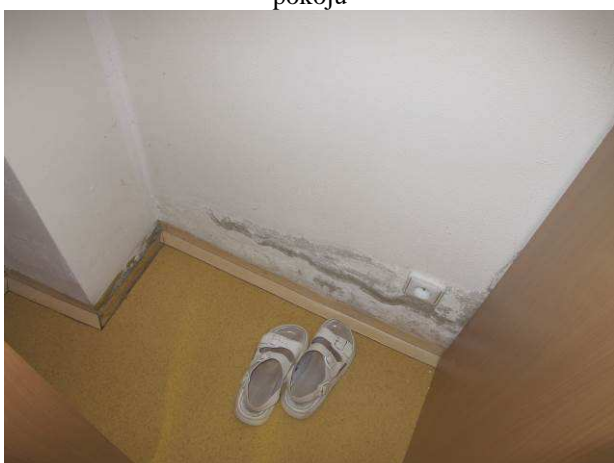
**Foto č.11** – vlhkostní mapa se solnými výkvěty na vnitřní stěně v m.č. 0.39

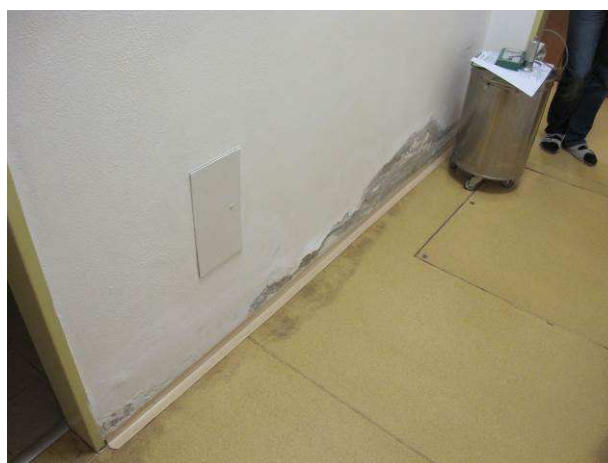
**Foto č.12** – vlhkostní mapa se solnými výkvěty na vnitřní stěně v m.č. 0.32, v podlaze je umístěna revizní šachta kanalizace RŠ2

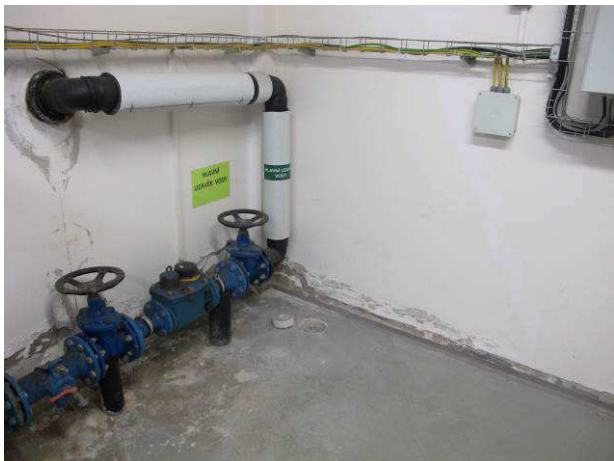
**Foto č.13** – vlhkostní projevy ve spodní úrovni a kolem prostupu přes obvodovou zeď v prostoru kotelný (m.č. 0.49), místo vrtané sondy VS1

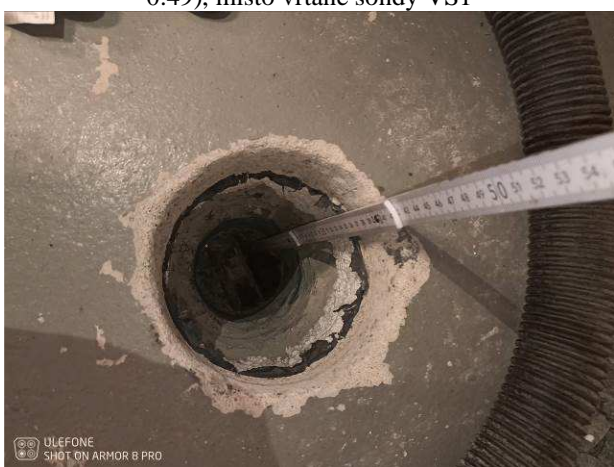
**Foto č.15** – pohled do provedené vrtané sondy VS1

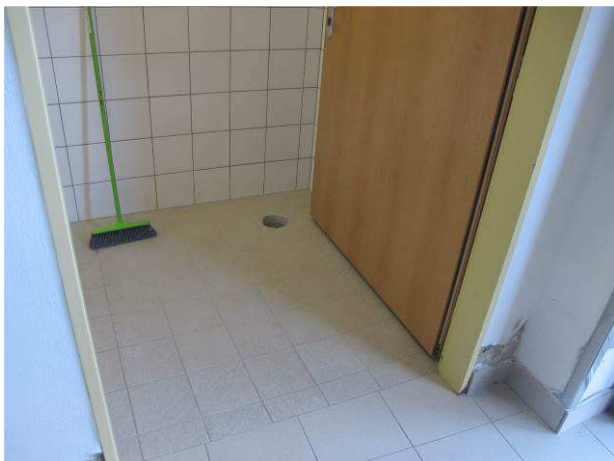
**Foto č.17** – pohled na místo vrtané sondy VS2 v m.č. 0.06 (shoz prádla)

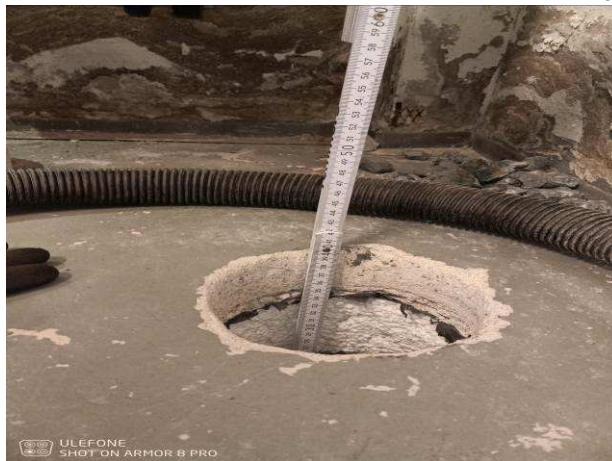
**Foto č.14** – hloubka (0,4 m) provedené vrtané sondy VS1 do podlahy v prostoru kotelný

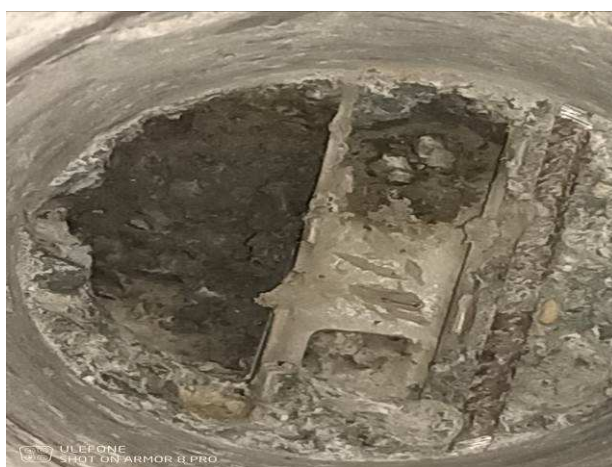
**Foto č.16** – detail spodní úrovně provedené vrtané sondy VS1

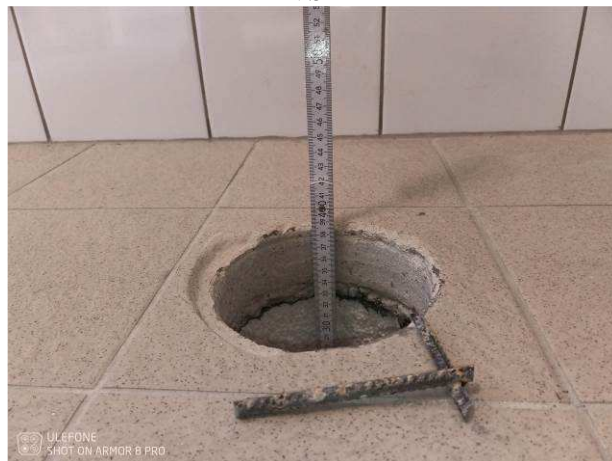
**Foto č.18** – hloubka (0,4 m) provedené vrtané sondy VS2 do podlahy v prostoru shozu prádla

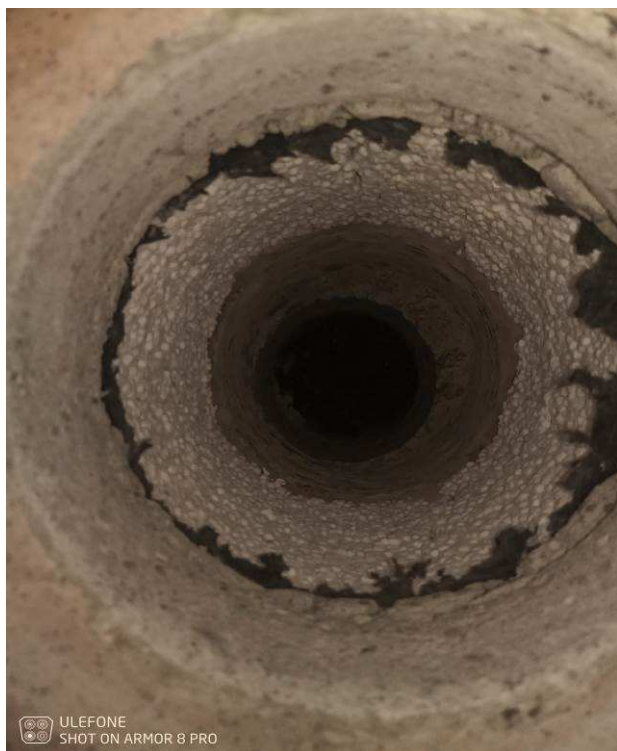
**Foto č.19** – pohled do provedené vrtané sondy VS2

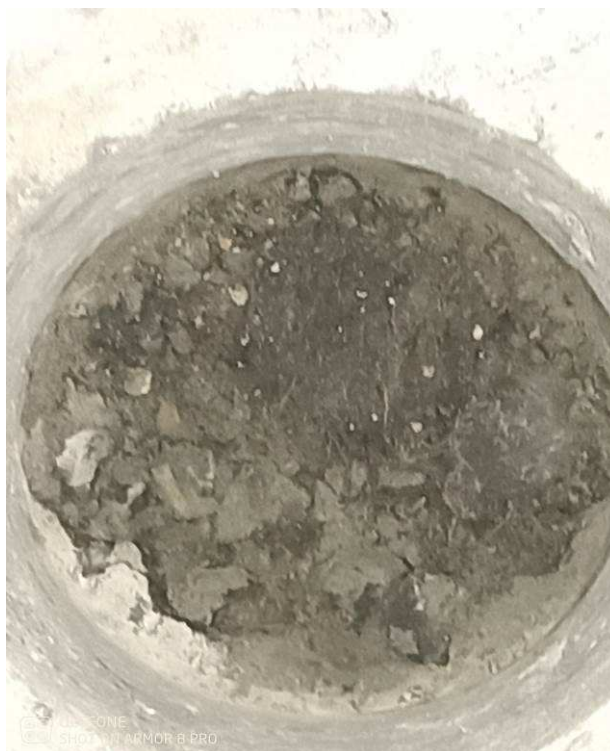
**Foto č.20** – detail spodní úrovně provedené vrtané sondy VS2

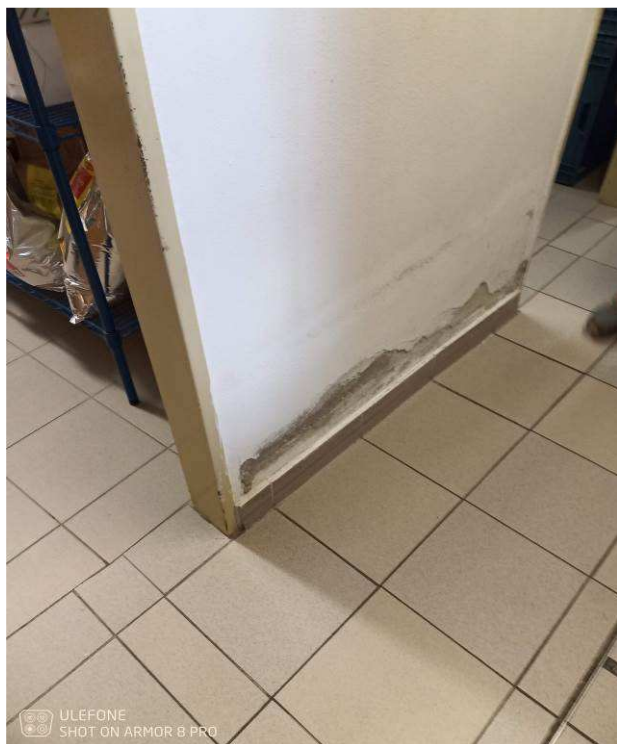
**Foto č.21** – vlhkostní projevy na vnitřní stěna na chodbě (m.č. 0.43) u kuchyně

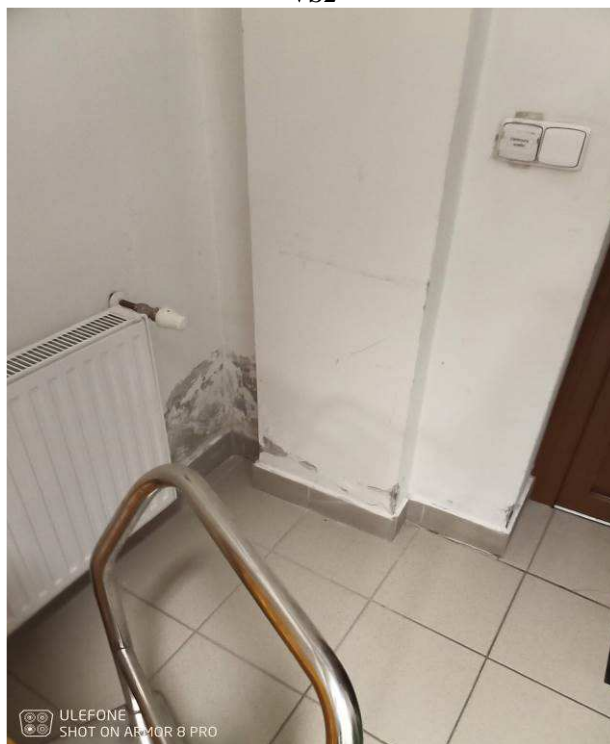
**Foto č.22** – vlhkostní projevy na obvodové a navazující vnitřní stěně v m.č. 0.23a u bočního vstupu
