VYPRACOVAL: Ing. Z.Strnadel		
OBJEDNATEL: Duflex, s.r.o., Baška č.p. 503, 739 01				
AKCE: CYKLOSTEZKA - OLEŠNÁ - PALKOVICE - změna č.1				
STAVEBNÍ OBJEKT: DENDROLOGICKÝ PRŮZKUM				
NÁZEV VÝKRESU: PRŮVODNÍ ZPRÁVA				
MĚŘITKO: -	ÚČEL: PRŮZKUM	DATUM: 02/ 2022	ČÍSLO VÝKRESU: A	SOUPRAVA:

Název akce:	CYKLOSTEZKA - OLEŠNÁ – PALKOVICE – změna č.1
Stavební objekt:	DENDROLOGICKÝ PRŮZKUM
Investor:	Obec Palkovice Palkovice 619 739 41 Palkovice IČ: 00297054 DIČ: CZ00297054
Objednatel:	Duflex, s.r.o. Sídlo: Baška č.p. 503 739 01 Baška IČ: 25843265
Místo:	k. ú. Místek a Palkovice
Stupeň PD:	Odborný průzkum
Zhotovitel:	ZAHRADA-PARK-KRAJINA s.r.o. Bezručova 663 756 61, Rožnov pod Radhoštěm IČ: 28594916 DIČ: CZ28594916
Vypracoval:	Ing. Zdeněk Strnadel, ČKA 4028
Datum:	02/2022

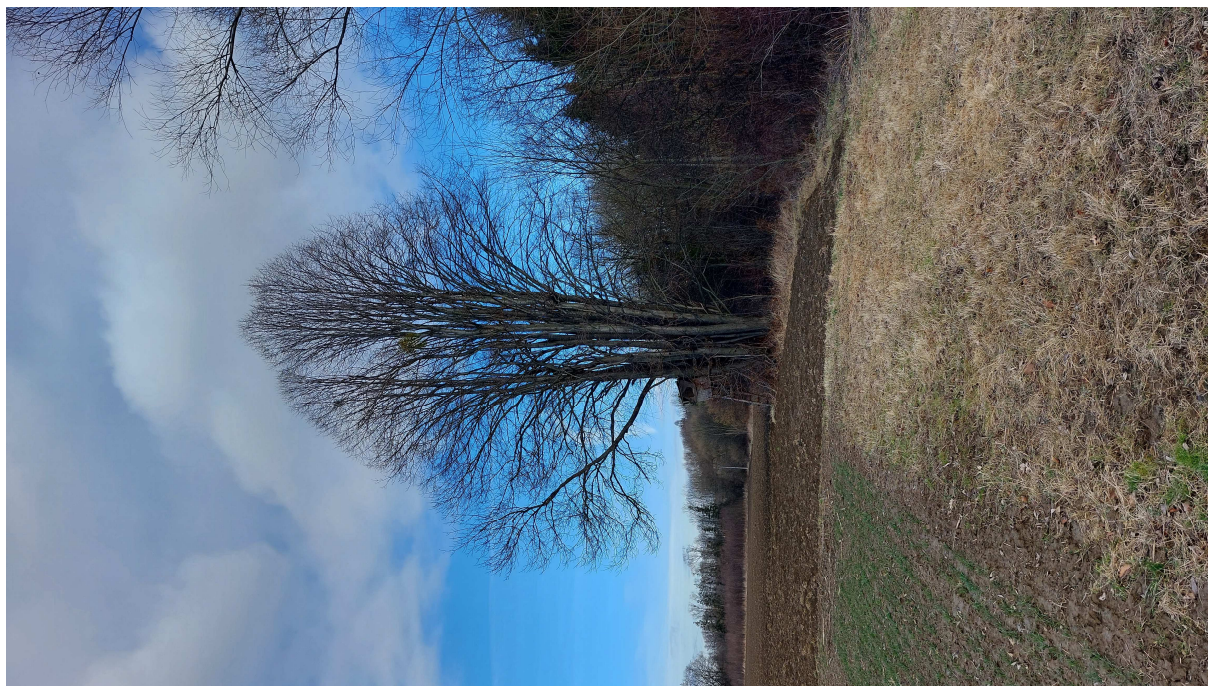
Atypickou dřevinou v rámci průzkumu je polykormon lípy velkolisté, která vytváří mohutnou dominantu ve svém okolí. Roste již na rovinaté části říční terasy, a tak vyčnívá se souvislého břehového porostu. Perspektiva stromů je dlouhodobá. Několik kmenů slouží pro ukotvení posedu.

Porost SS7 – polykormon lípy velkolisté

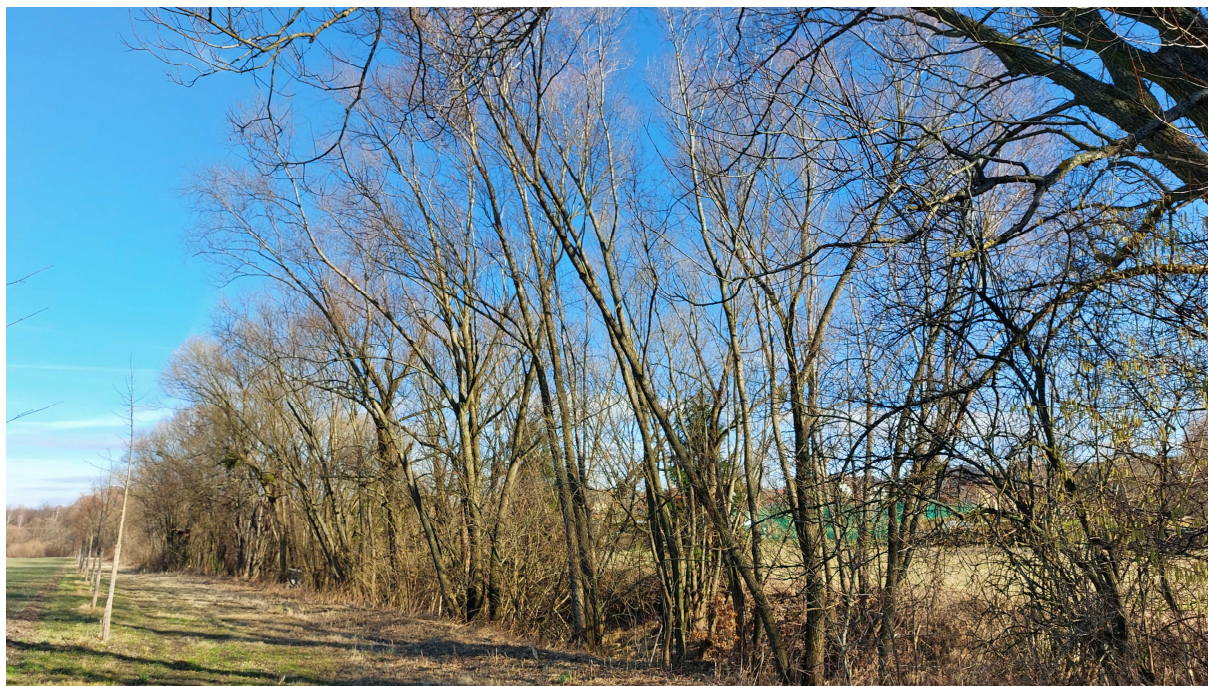
Porost SS12 a stromořadí mladých lip

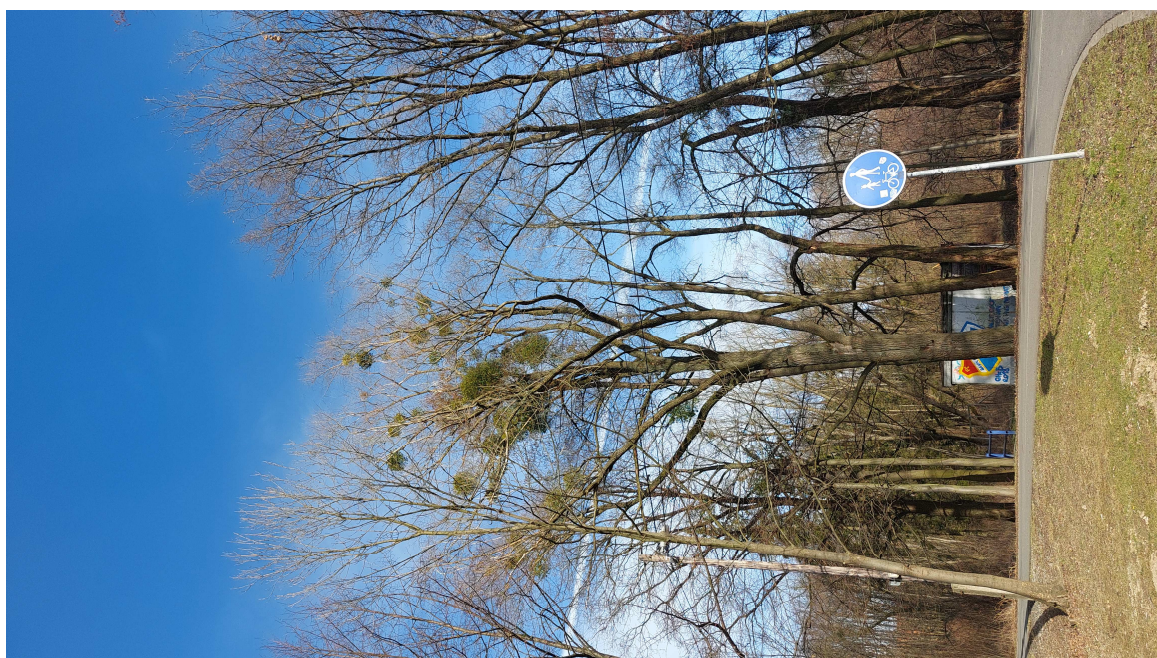
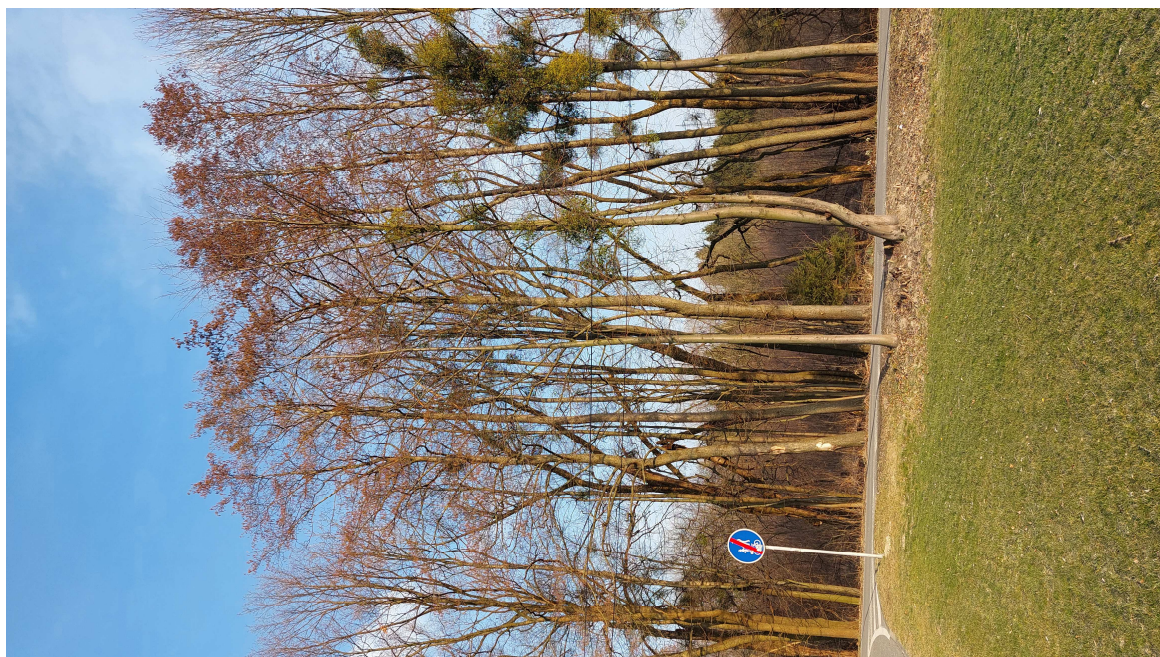
Mělká strouha je lemována smíšenou vegetací vzrostlých stromů. V rámci zájmového území se jedná převážně o dospívající a dospělé jedince olše lepkavé a vrby bílé dosahující výšky kolem 20 m. V nejhorším

zdravotním stavu je vrba bílá s inv. č. 9, která je osídlena dřevokaznou houbou ohňovcem obecným (*Phellinus igniarius*) a začíná se rozpadat. U většiny stromů se vyskytují různé růstové defekty např. tlakové větvení, asymetrická koruna, srůsty větví. Jedná se o krajinou zeleň, u které se jedná o běžný stav. Podrost stromového patra není souvislý a je složen z mladých jedinců stromového patra.

Skupina stromu rostoucí podél bezejmenné strouhy
