ZPRÁVA

O PROVEDENÍ STAVEBNĚ - TECHNICKÉHO PRŮZKUMU OBJEKTU: KINO P.BEZRUČ, FRÝDEK- MÍSTEK_STP

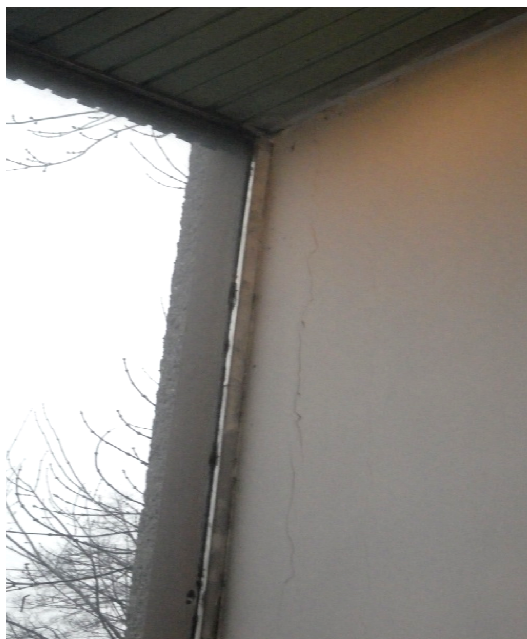
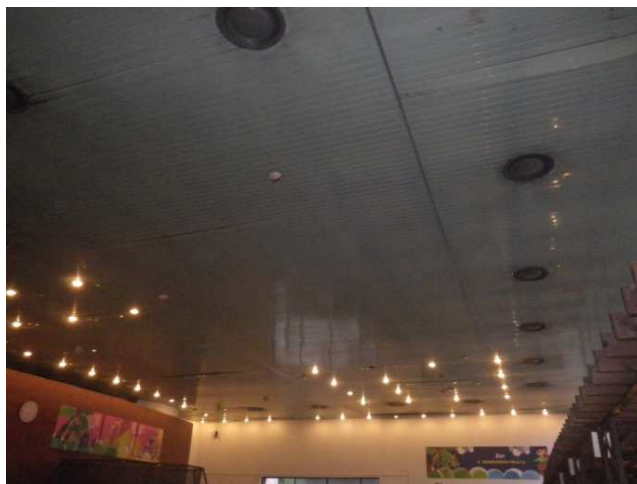
Foto č. 119-120-jižní průčelí –interiér-dětský koutek-svislé trhliny, nerovný podhled

V místnosti dětského koutku se nachází vodorovná trhlina v obkladu stěny u pravého vstupu do sálu ve výšce přibližně 1 metr od horního konce zdi. Dále je zde svislá trhlina u jižního nároží.

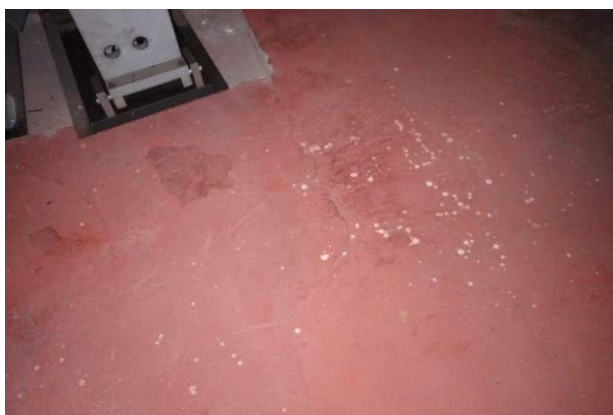
Foto č. 137 -1.NP SV-technická místnost;
-trhliny v podlaze

- V technické místnosti u strojovny VZT (pod šikmou částí stropní desky se sondou NV 7) dochází k vypraskání podlahy, což částečně souvisí s výskytem trhliny ve stropní desce nad 1.PP. Dále v této místnosti dochází k plošnému praskání vnitřních omítek. V prostoru rozvodu vzduchotechniky začínající v 1.PP poruchy podobného rázu jako v místnosti strojovny - plošně vypraskané omítky a projevující se šikmá trhlina v západním rohu místnosti. Lze předpokládat, že se jedná o průběh dilatační trhliny u bočního vyloženého schodiště mimo základní půdorys.
