**Mykologický průzkum konstrukce krovu a návrh sanačních opatření**

č. D 58 - 24

**Posuzovaný objekt:** krov objektu Centra pečovatelské služby  
Zámecká 1266  
738 01 Frýdek - Místek

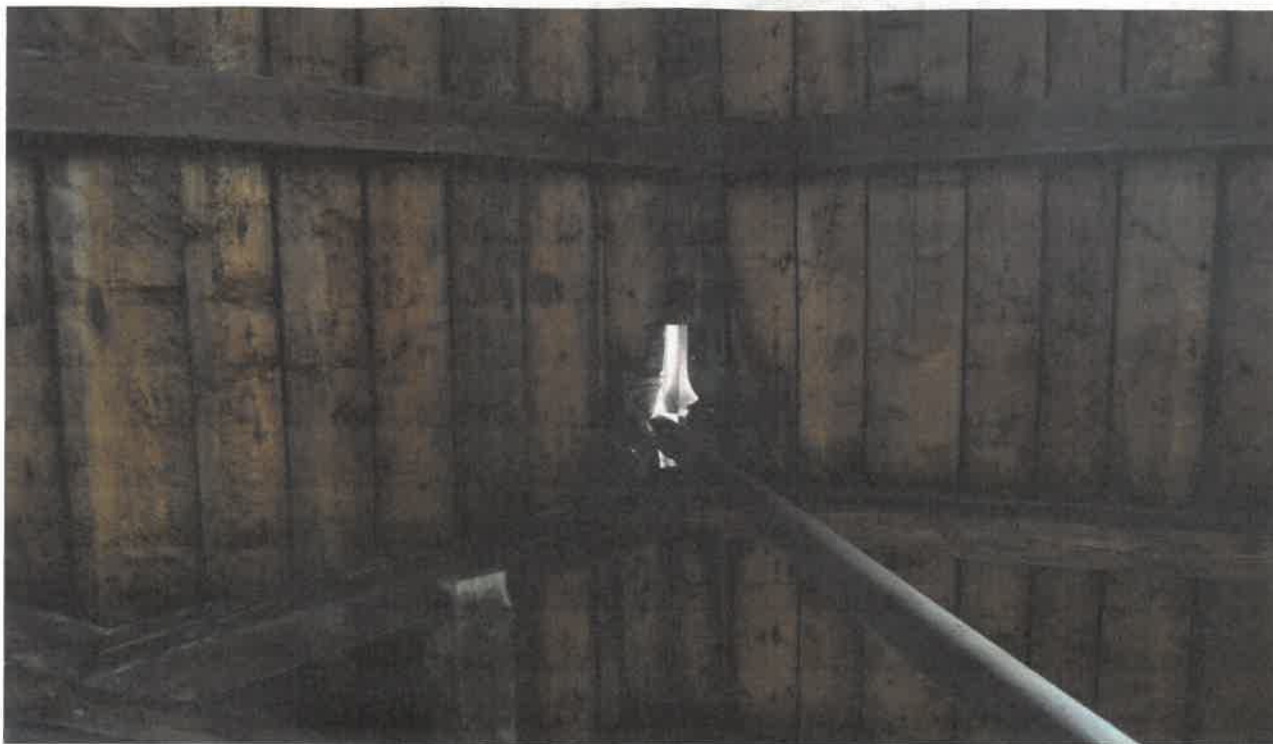
V místě průchodu držáku antény přes plášť střechy je otvor, kterým do půdního prostoru zatéká (viz obr. č.1).

Obr.č.1: Ukázka netěsnosti střešního pláště v místě průchodu držáku antény

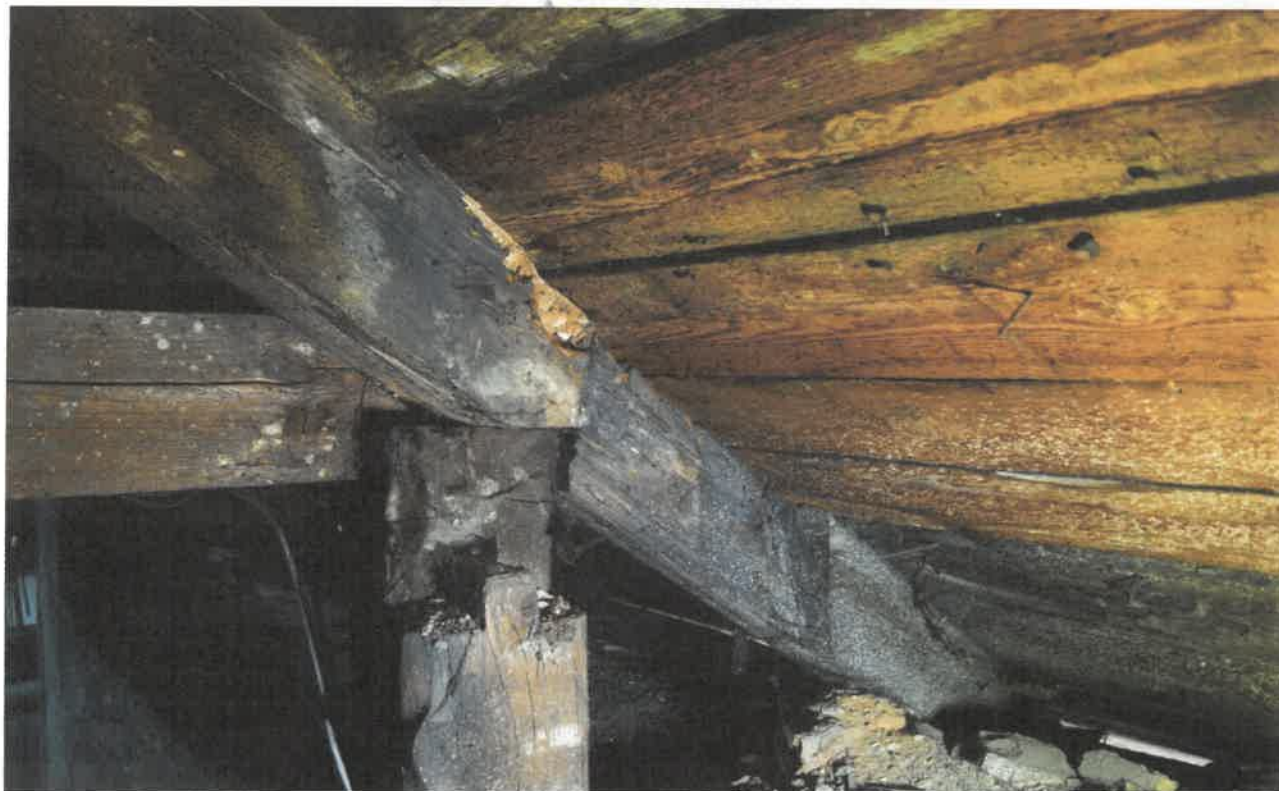
Na jedné krokvi v rozsahu do 1 bm bylo pozorováno napadení dřevokaznou houbou (viz obr. č.2). Napadení je v současnosti již neaktivní. Výskyt dřevokazných hub na jiných místech pozorován nebyl, stejně tak výskyt aktivních dřevokazných hub.

Obr.č.2: Ukázka poškození krokve dřevokaznou houbou - v současnosti již neaktivní

- systémem MABI. Vrtly o průměru 9,5 mm, metodou cik-cak, vzdálenost vrtů 70-100 mm pod tlakem až 250 bar. Do napadených nebo potenciálně napadených trámů je pod vysokým tlakem vháněn fungicidně - insekticidní přípravek typu F<sub>B</sub>, I<sub>P</sub>, P, 1, 2, 3, D, SP v předepsané koncentraci.
6. Dvojnásobné finální ošetření povrchu dřeva nátěrem nebo nástřikem fungicidně - insekticidním přípravkem typu F<sub>B</sub>, I<sub>P</sub>, P, 1, 2, 3, D, SP (minimálně 0,030 kg účinné látky na m<sup>2</sup> plochy).
  7. Nové dřevo, které bude použito v konstrukci musí být ošetřeno přípravky typu F<sub>B</sub>, I<sub>P</sub>, P, 1, 2, 3, D, SP. Vlhkost nového dřeva by neměla přesáhnout 20 %.

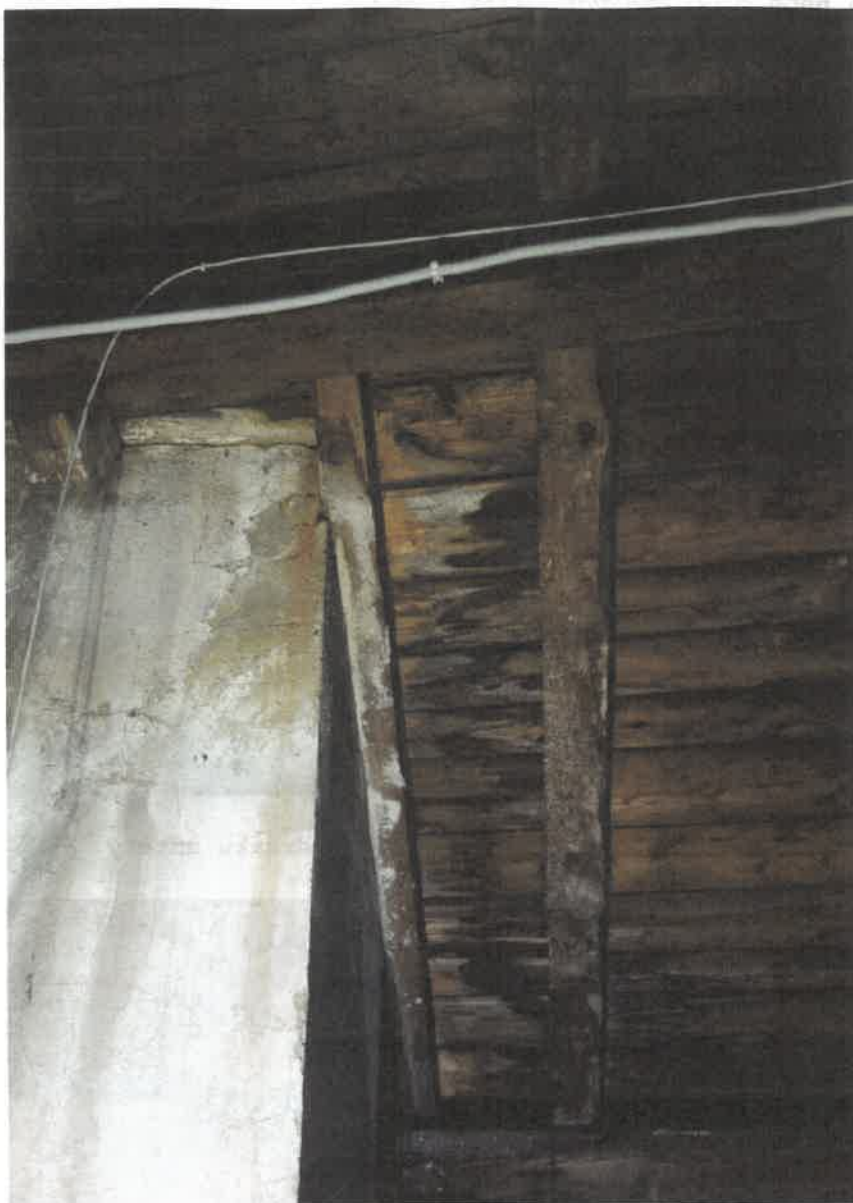
Výskyt dřevozbarvujících plísní je pouze lokální, především v místě dřívějšího zatékání kolem komína (viz. obr. č.3).

Obr.č.3: Ukázka dřevozbarvující plísně v okolí komínového tělesa

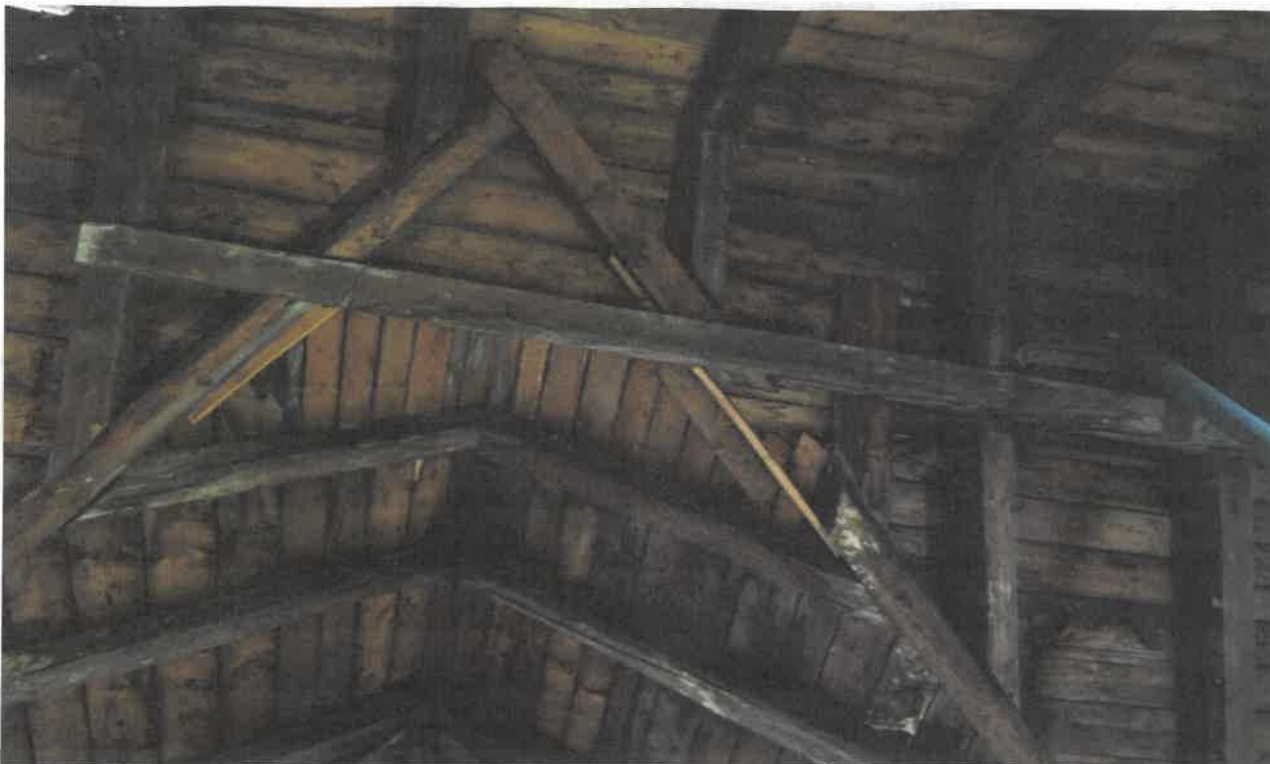
Obr.č.4: Ukázka nestandardní střešní vazby

Po provedení sanace popsané v návrhu a po provedení oprav nestandardních vazeb, dojde k zakonzervování stavu konstrukce na další desetiletí.

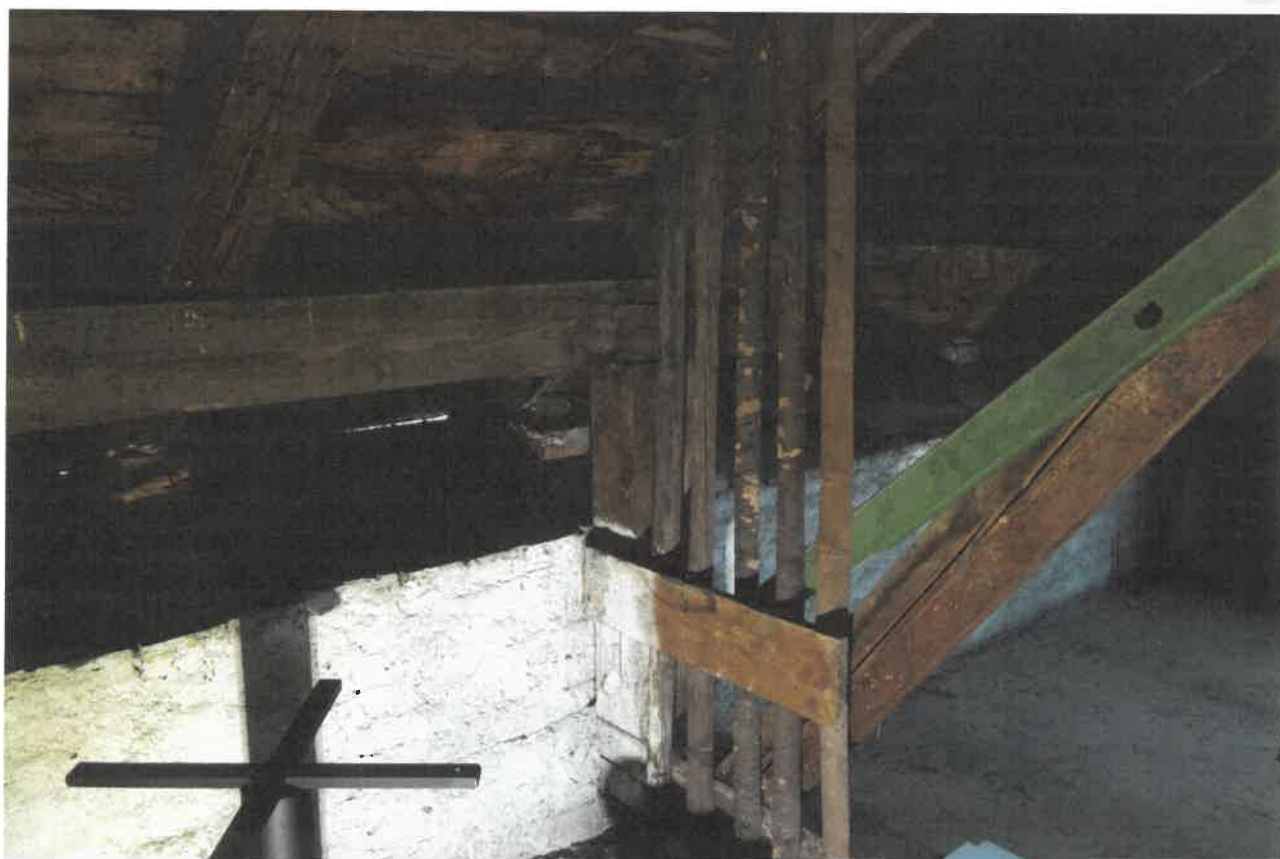
Obr.č.5: Ukázka dřevěných prvků, které by měly být odstraněny
