ZPRÁVA O PROVEDENÍ STAVEBNĚ-TECHNICKÉHO PRŮZKUMU OBJEKTU:

HASIČSKÉ ZBROJNICE FRÝDEK

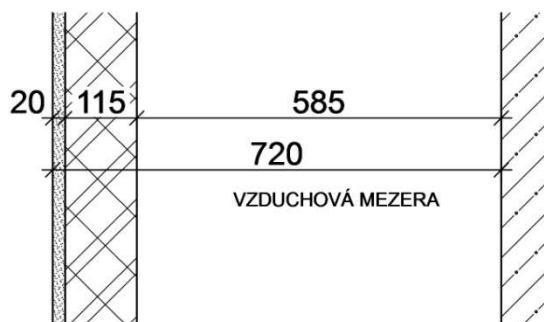
Schéma sondy NS 11

- **NS 11** - jedná se o vícevrstvé zdivo tvořené ze strany interiéru stěnou z keramických děrovaných cihel v tl. 115 mm opatřené vápennou omítkou, dále prochází po výšce vzduchová mezera v tl. 585 mm a obvodová stěna z plynosilikátu,

- vápenná omítka 20 mm
- cihla děrovaná CD 115 mm
- vzduchová mezera 585 mm
- plynosilikát

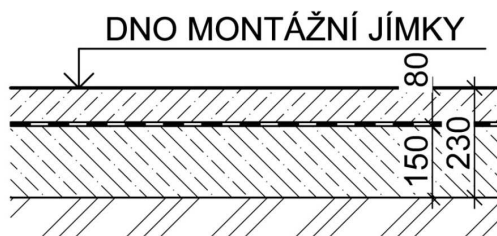
Schéma sondy P 4

- betonová mazanina..... 80 mm
- asfaltová lepenka
- podkladní beton..... 150 mm
- původní zemina písčité jíly

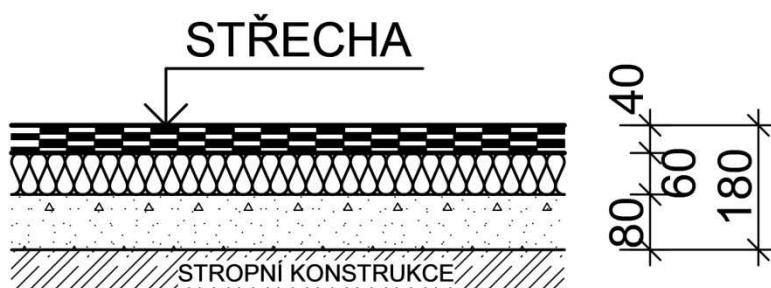
Schéma sondy S8

- souvrství asfaltových lepenek..... 40 mm
- pěnový polystyrén 60 mm
- násyp (umělé kamenivo z keramzitu) 80 mm
- stropní konstrukce.....

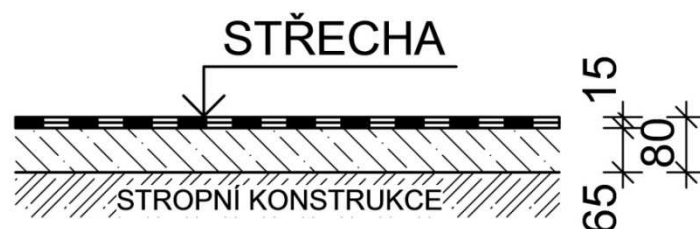
Schéma sondy S10 - střecha haly

Sonda **S 10** - svrchní vrstva je tvořena souvrstvím asfaltových lepenek v celkové tl. 15 mm s horní vrstvou z asfaltové lepenky s minerálním posypem. Lepenky jsou nataveny na spádovou vrstvu, která je tvořena betonovou mazaninou. Níže se nachází nosná stropní konstrukce.

- souvrství asfaltových lepenek 15 mm
- betonová mazanina 65 mm
- stropní konstrukce.....

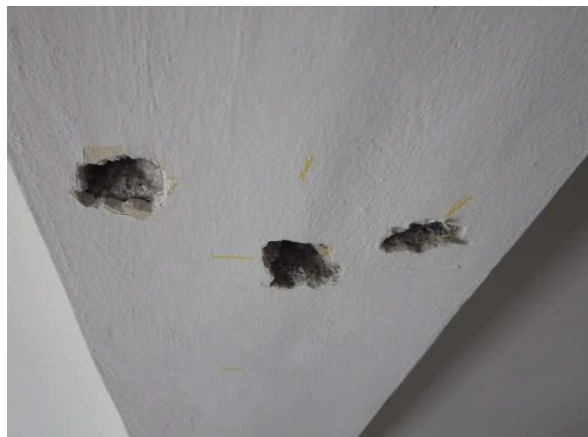
Třmínky 4 ocel hladká 10 210 (10 216) E ϕ 8 mm. Od podpory osově po 330, 270, 250, 390, 310, 280, 250, 260, 260 mm...., Mírná povrchová koroze hlavní výztuže a třmínku – bez oslabení.
 Beton dobré kvality – hutný, kompaktní, bez kavern, dobře zatečený okolo výztuže.
 Pevnost betonu odhadnuta odpovídající třídě C 12/15.

Foto č. 1 - sonda NV3-celkový pohled

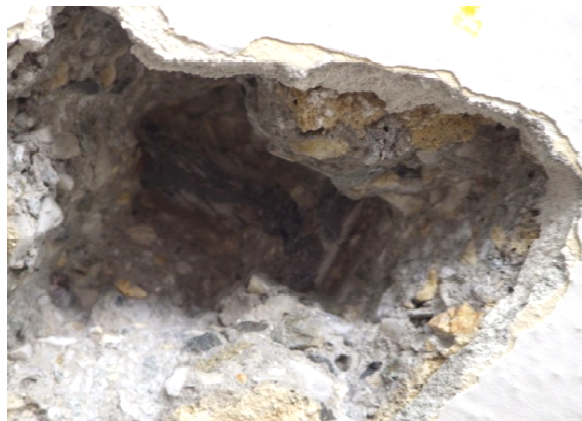
Výpis hlavní výztuže průvlaku – viz tabulka, ocel žebírková 10 335 J .

Foto č.2 - sonda NV3- vyztužení

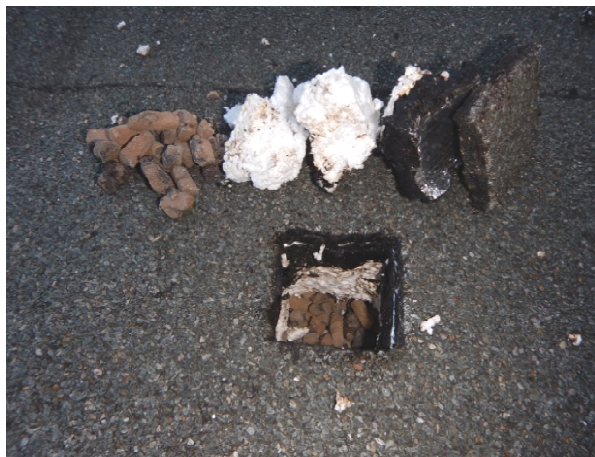
Foto č. 3 - sonda S1- vrstvení

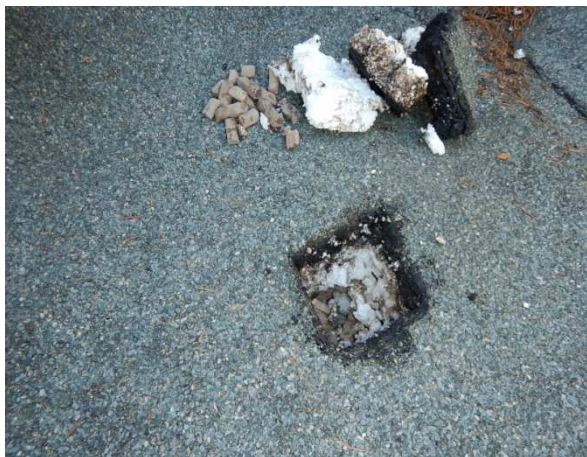
Foto č.4 - sonda S3-vrstvení

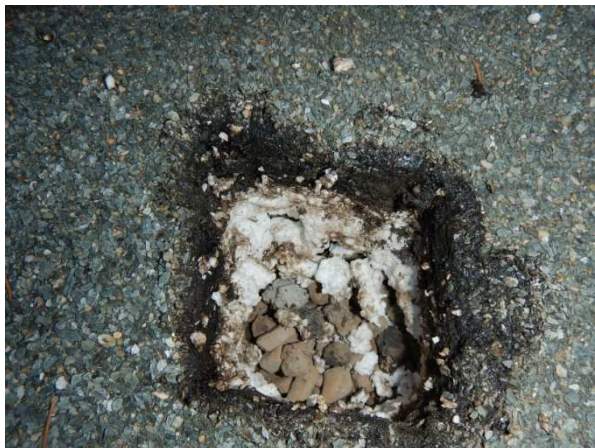
Foto č. 5 - sonda S3-detail

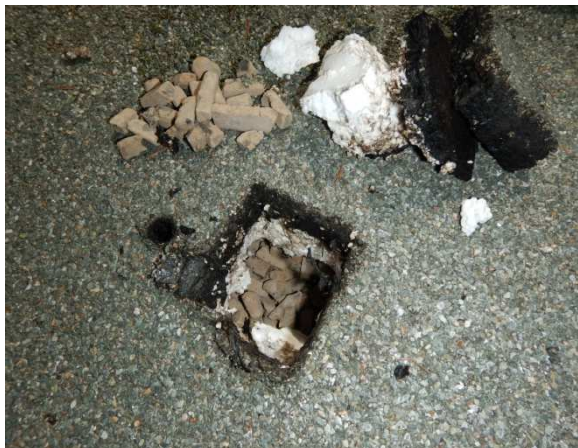
Foto č.6 - sonda S5-vrstvení

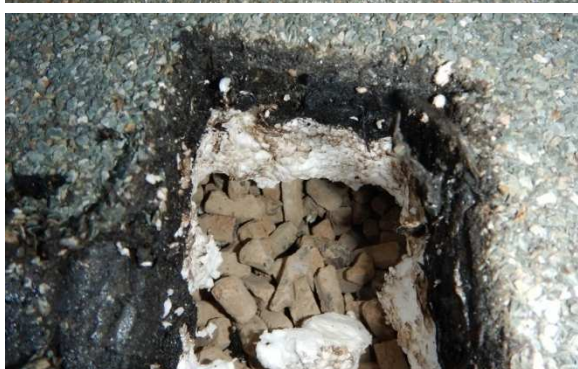
Foto č.7 - sonda S5-detail

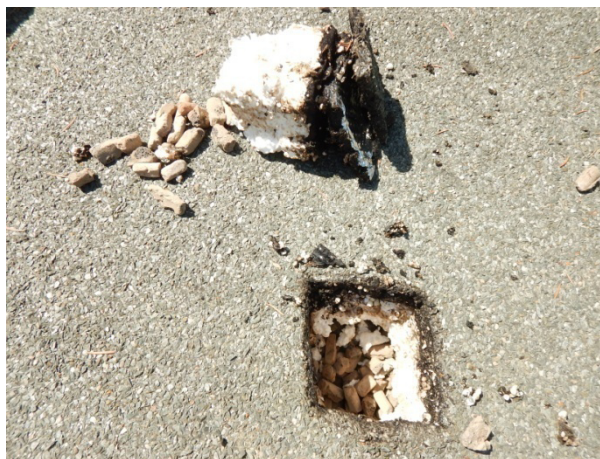
Foto č. 8 - sonda S7-rozvrstvení

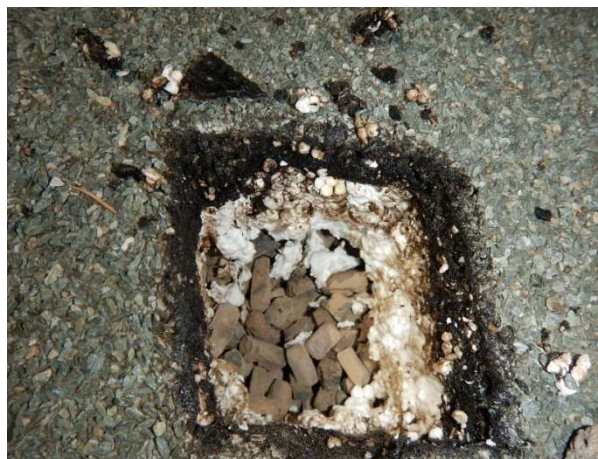
Foto č.9 - sonda S7-detail
