# **Most ev.č. M-9, Frýdek**

Most na tř. T. G. Masaryka

## **BĚŽNÁ PROHLÍDKA**

| Objekt: | Most ev. č. M-9, Frýdek (most na tř. T. G. Masaryka) |

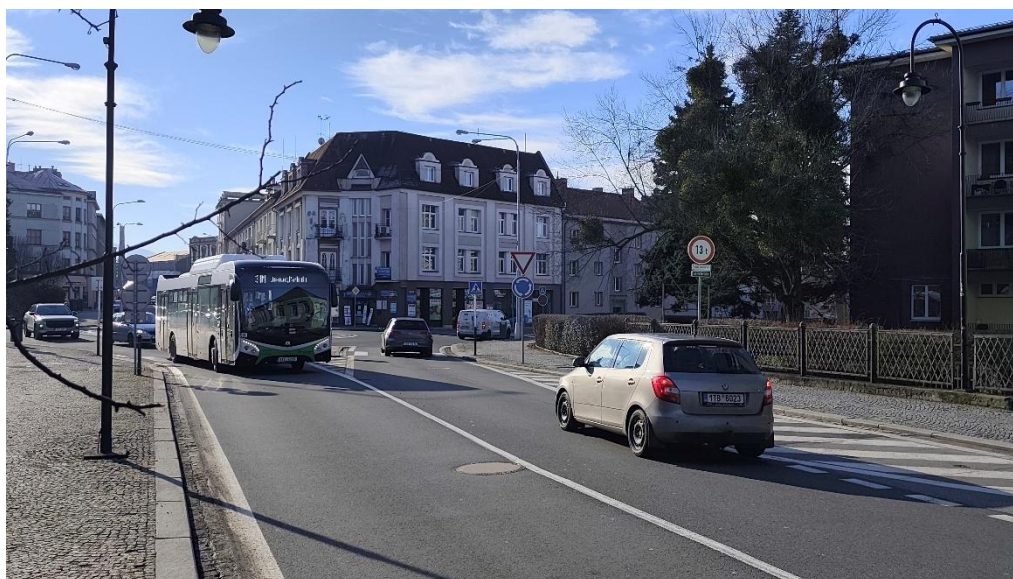
Pohled od  
OP1.

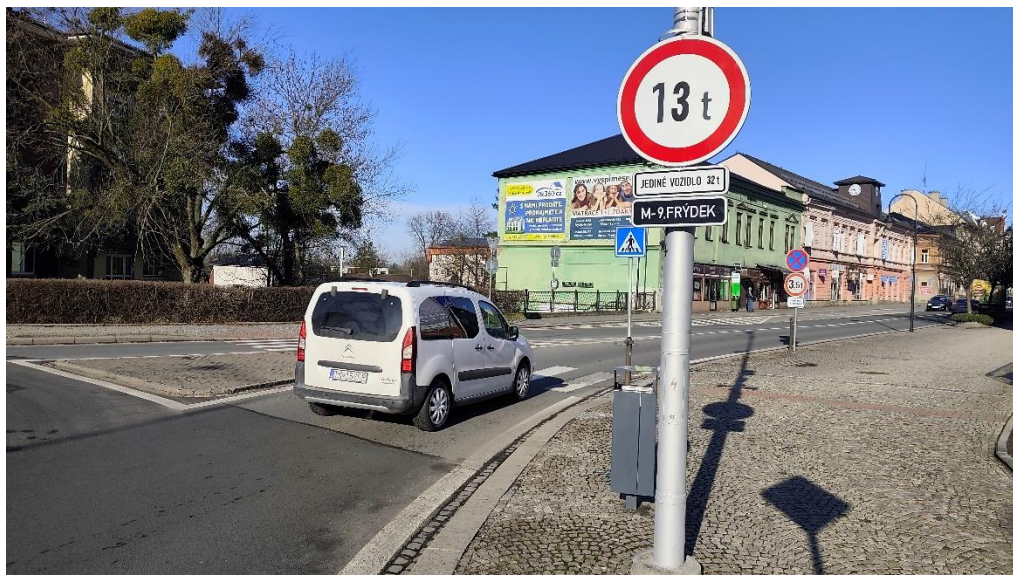
ohled od OP2.

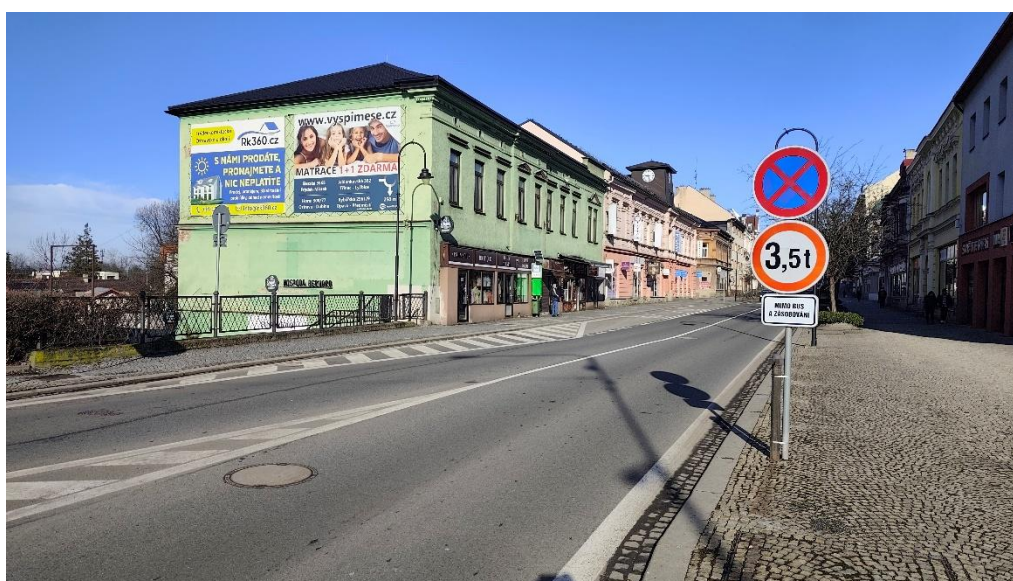
Pohled ve směru zatrubněného potoka.

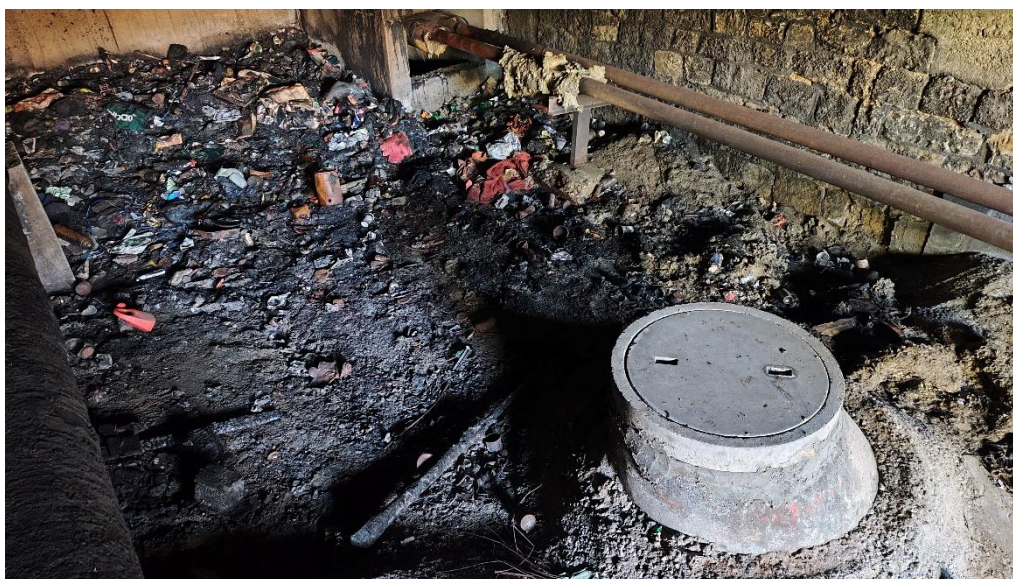
Pohled do prostoru pod mostem z pravé strany (z levé strany pod most není přístup – **zazděno**). Množství inženýrských sítí – parovody, plynovod, vodovod, VO, zatrubněný potok. Nepořádek po bezdomovcích a pozůstatky po požáru v 2025/08.

- Vyčistit území pod mostem.
- **Zabránit přístupu pod most cizím osobám vybudováním neprostupné zábrany s umožněním vstupu pouze povolaným osobám.**

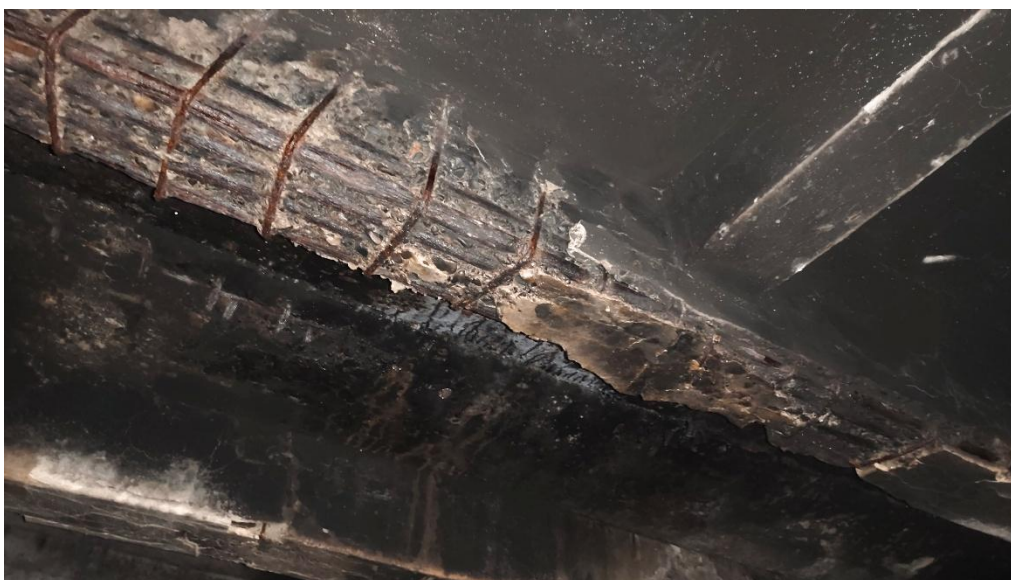
Poškozený nosník č. 10. Nosník má odpadlou krycí vrstvu výztuže, která silně koroduje s výraznými úbytky ve značném rozsahu plochy nosníku.  
**Po požáru se stav nosníku zhoršil, zvětšil se rozsah poškození!**

Poškozený nosník č. 11. Nosníky mají na povrchu trhliny větší jak 2 mm. Sanační hmota je silně potrhaná a odpadáva. **Po požáru se stav nosníku zhoršil, zvětšil se rozsah poškození!**

Pohled na nosník č. 10 a 11.

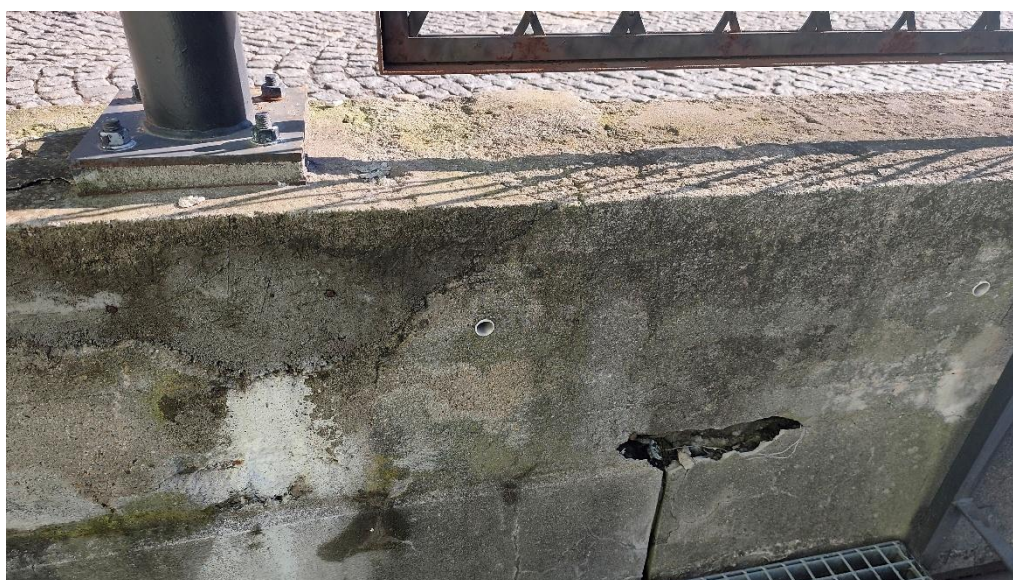
Povrch římsy je degradován. Před OP1 na pravé straně je z důvodu vstupu na ocelové schodiště část římsy ubourána. Před sloupem VO je lokálně poškozená omítka a obnažena výztuž. Pod sloupem VO je výluh.
