## Statutární Město Frýdek Místek

# Protokol o výsledku sondážního průzkumu

### AKCE: Sondážní protokol průmyslových podlah

Datum provedení sond:	19. 01. 2023
Celkový počet sond:	14 ks
Základní škola, El. Krásnohorské:	7 ks
Základní škola, Pionýrů:	7 ks

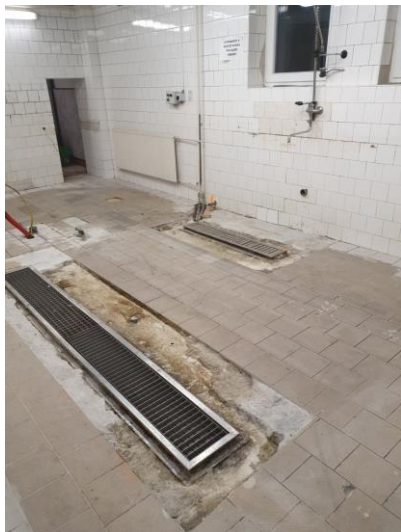
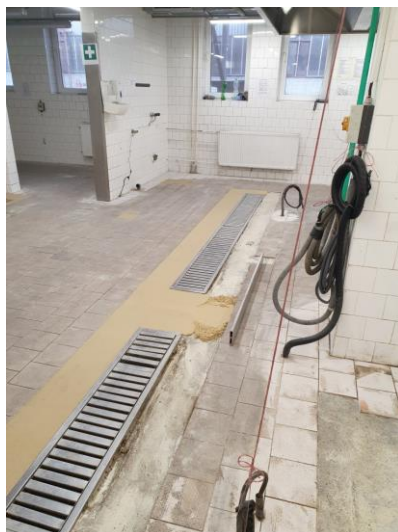
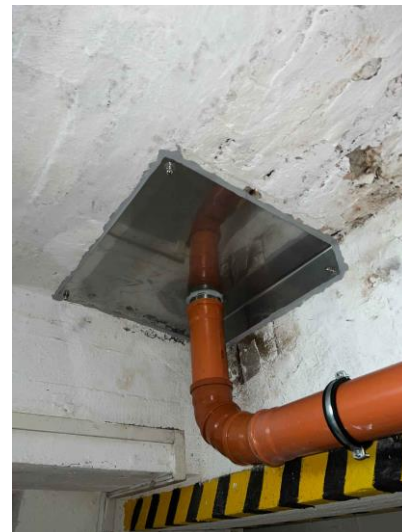
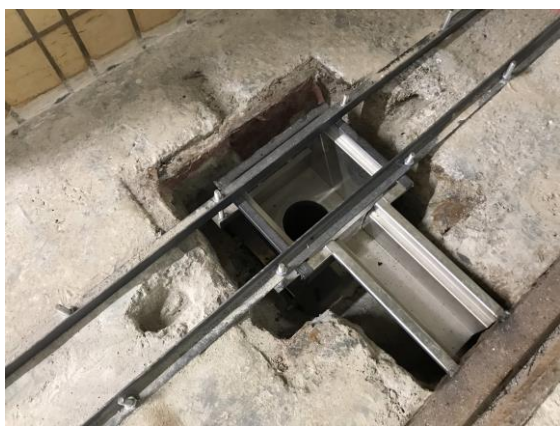
Stávající podlaha je na stropní konstrukci, v podkladu se vyskytuje asfaltová hydroizolace, pokračuje cementový vyrovnávací potěr, lokálně samonivelační cementová stěrka, lepidlo pro keramickou dlažbu a následně keramická dlažba. Vzhledem k tomu, že stávající dlažba je s podkladem přirostlá na 85% plochy, navrhujeme stávající dlažbu zachovat a nakotvit polyuretanbetonovou stěrku na stávající dlažbu.

- Lokální zařezání dlažby
- Lokální vybourání nesoudržné dlažby
- Lokální vybourání stávající skladby podlahy pro nové odvodňovací prvky – vpustě

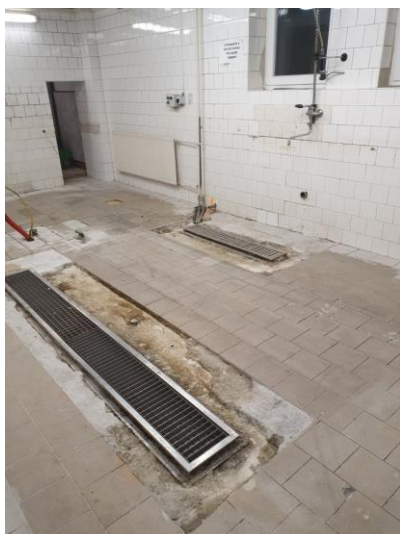
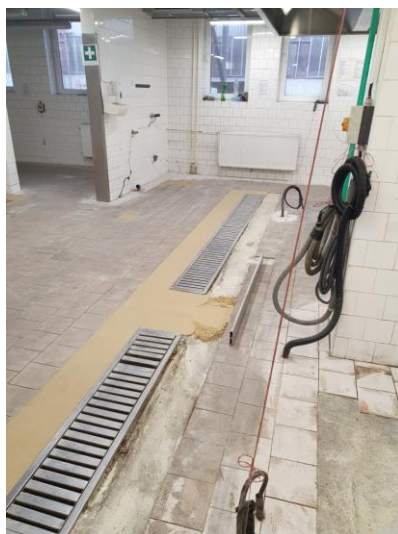
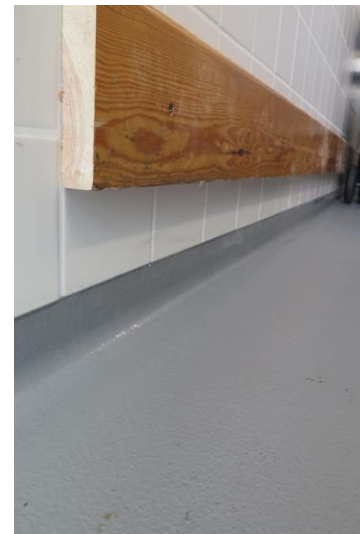
Stávající podlaha je na stropní konstrukci, v podkladu se vyskytuje asfaltová hydroizolace, pokračuje cementový vyrovnávací potěr, lepidlo pro keramickou dlažbu a následně keramická dlažba. Vzhledem k tomu, že je dlažba na podstatné části plochy odskočena (lokálně dlažba šustí, lokálně dlažba duní) navrhujeme následující technologický postup opravy podlahy:

- Zařezání dlažby
- Vybourání dlažby
- Zařezání a vybourání svislého obkladu na výšku 55 mm pro vytvoření fabionu
- Přefrézování podklad po vybourání dlažby (odfrézování lepidla), dočištění krajů, vysátí podkladu
- Kolem žlabu bude provedeno vybourání potěru do tl. cca 45-55 mm – bude zde doplněna polyuretanbetonová vyrovnávka – pro zlepšení pevnosti podkladu, vodotěsnosti
