ZPRÁVA

O PROVEDENÍ ODBORNÉ PROHLÍDKY A VYHODNOCENÍ STAVU FASÁD OBJEKTU

**ČESKÝ DŮM
HLAVNÍ TŘÍDA 113
FRÝDEK – MÍSTEK**

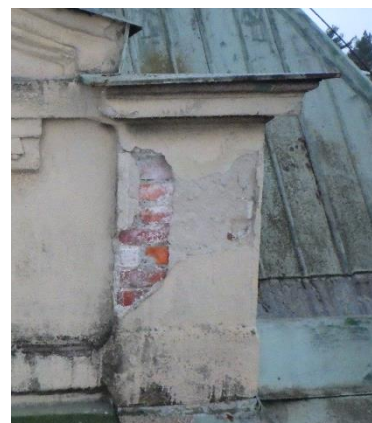
Foto č. 3 - 8 – poškození omítek na vrcholovém štítu
